IX Evaluación de Vivienda de Interés Social

2016

El presente documento es el informe final de la IX Evaluación de Viviendas de Interés Social, a cargo del Colegio Federado de Ingenieros y de Arquitectos (CFIA), realizado durante los meses de agosto del 2015 hasta junio del 2016.

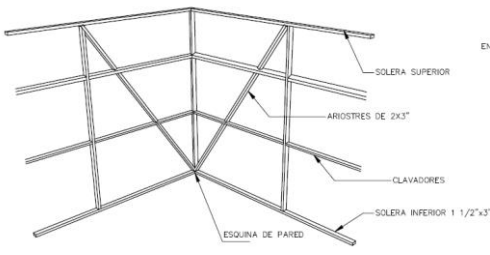
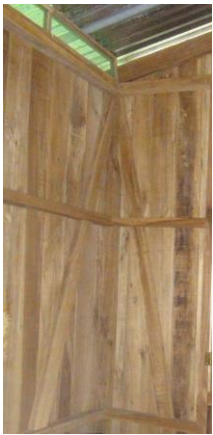
Las viviendas cumplen con la colocación del elemento vertical y con la separación máxima indicada, sin embargo, al confirmar la colocación de los arriostres en las esquinas, no hay cumplimiento total de esta especificación. Lo indicado se comprueba en el siguiente cuadro donde se observa uno de los casos evaluados:

<p>El detalle a continuación corresponde a uno de los planos de viviendas en madera, se especifica el arriostre en las esquinas.</p>	<p>En el sitio la misma vivienda presenta en una de sus esquinas el siguiente detalle:</p>
<p align="center">Isométrico de soportes de pared</p>

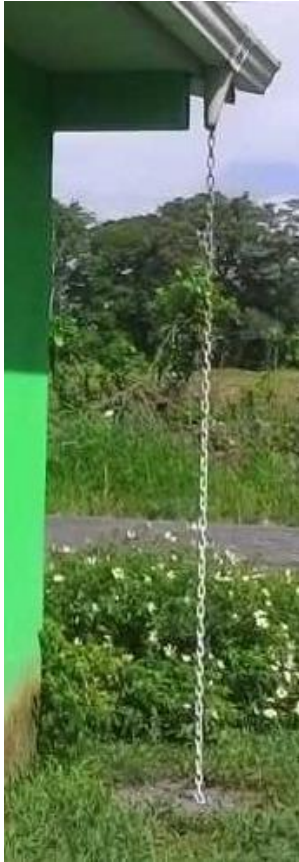
Fotografía No 1

En las fotografías 1, 2 y 3, se observa que los bajantes llegan hasta la superficie del terreno sin cajas de registro que encausen las aguas provenientes de los techos. Lo indicado produce socavación de los cimientos.

En la fotografía 1, la solución es la colocación de un embudo con cadena que encausa el agua proveniente de la canoa, hacia el terreno. En este caso, se colocó una base de concreto para que el agua escurra, sin embargo, se empoza alrededor y produce filtración en la pared de la vivienda. Nótese que se observa la mancha en la pared.

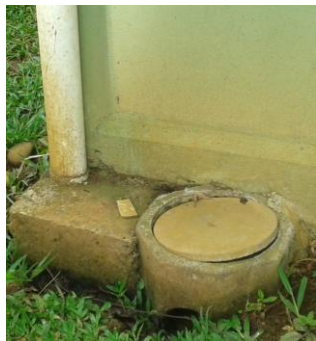
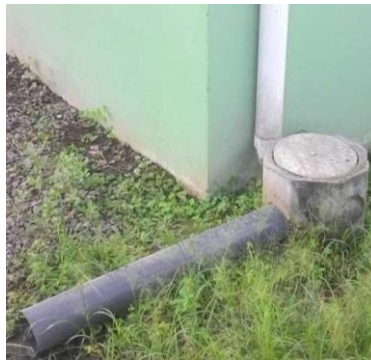
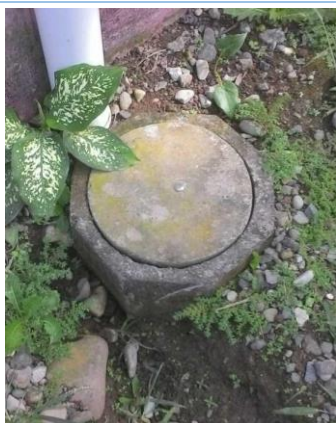
Detalles de bajantes y cajas de registro

En las tres fotografías, se observa la solución de cajas de registro que reciben las aguas provenientes de los techos. En los tres casos no existe alcantarillado pluvial en la zona donde se localizan y por lo amplio de los terrenos, se puede encausar el agua pluvial hacia los costados.

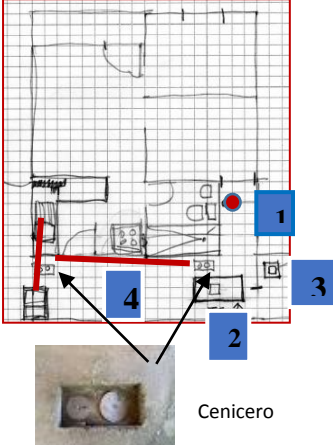
Sistema Sanitario

- 1- Todas las aguas residuales o “usadas” en una vivienda requieren tratamiento (remoción de contaminantes) antes de su disposición. Por lo que tirar las aguas grises directamente al drenaje sin tratamiento no es correcto; como tampoco se permite hacerlo a un caño o a un alcantarillado pluvial.
- 2- El ingreso al T. Séptico podría ser “lateral”, hacia el inicio del recorrido “más largo”, al prolongar las tuberías que ingresan hasta el centro de la dimensión más angosta. Colocando también los registros del caso.
- 3- Esa tubería de evacuación de aguas grises (lavatorio y ducha) al ser de PVC debe estar protegida. Y en esa salida conviene tener un registro

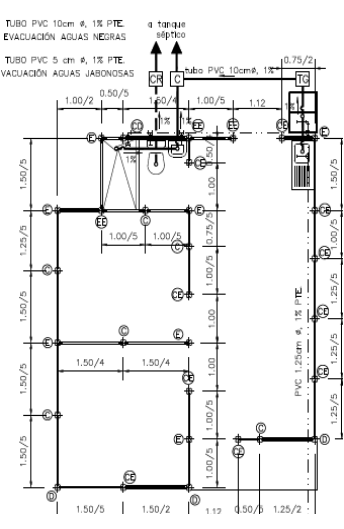
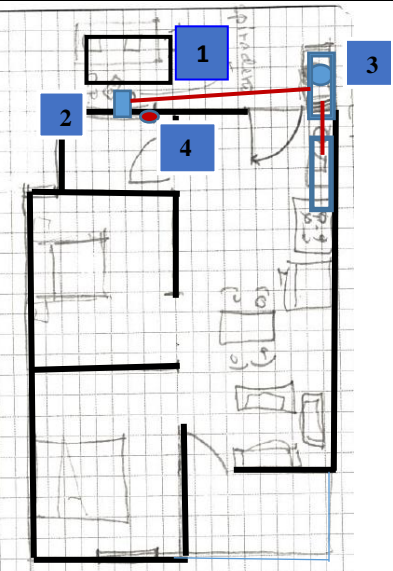
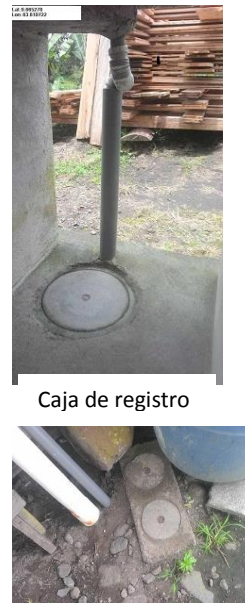
Sistema Sanitario									
Diseño Tramitado	Construido

En el plano tramitado, se observa la disposición de las aguas residuales hacia la parte de atrás de la vivienda, sin embargo, en el sitio, el terreno presenta una diferencia de nivel que impide la disposición de las aguas residuales tal y como han sido diseñadas. Lo que se observa es que el tanque séptico se colocó de forma paralela a la vivienda y área de drenaje restringida.

- 1- Esa situación particular de terreno “en voladizo”, requiere soluciones diferentes y diseñadas.
- 2- Sin embargo, no quita la falta de contar con el correcto campo de infiltración. Porque toda agua, luego del tratamiento requiere sitio donde se haga la disposición o vertido por infiltración o descarga en algún cauce.
