INFORME ESPECIAL

OBRAS SIN PERMISO

SEGUNDO SEMESTRE 2020

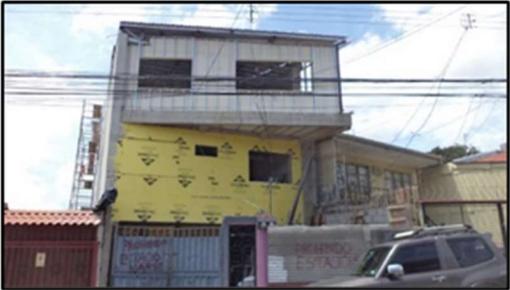
Propietario	Dirección: Cantón Montes de Oca
Contrato CFIA:	Desconocido

Profesional involucrada:	Desconocido	
Área tasada:	Desconocido	
Área construida:	53 m ²	
Tipo de proyecto:	Ampliación Apartamento	
Etapas de proyecto:	Acabados	
Plano de catastro:	Desconocido	
Nota:	Proyecto no presenta licencia municipal de ampliación.

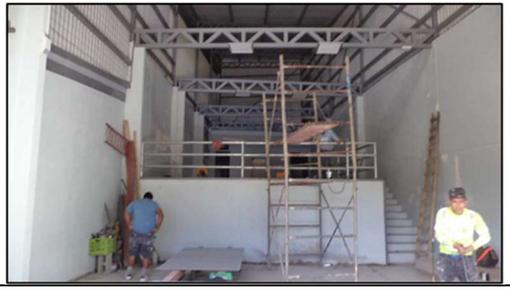
Propietario	Dirección: Cantón Desamparados
Contrato CFIA:	Desconocido

Profesional involucrado:	Desconocido	
Área Tasada:	Desconocido	
Área construida:	200 m ²	
Tipo de proyecto:	Bodega	
Etapas de Proyecto:	Acabados	
Plano de Catastro:	Desconocido	
Nota:	Proyecto no tiene documentos en sitio, ni licencia municipal.

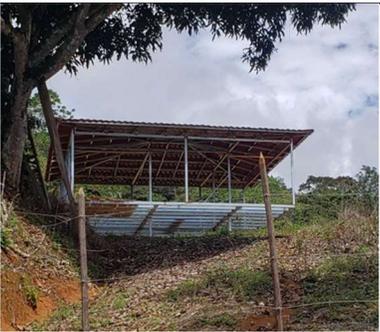
Propietario	Dirección: Cantón Pérez Zeledón
Contrato CFIA:	Desconocido

Profesional involucrado:	Desconocido	
Área Tasada:	Desconocido	
Área construida:	60 m ²	
Tipo de proyecto:	Construcción Vivienda	
Etapas de Proyecto:	Estructura Principal	
Plano de Catastro:	Desconocido	
Nota:	Proyecto no tiene documentos en sitio, ni licencia municipal.

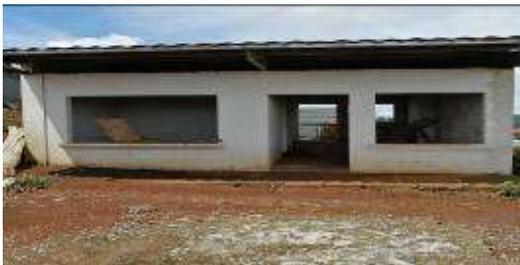
Propietario	Dirección: Cantón San Ramón
Contrato CFIA:	Desconocido

Profesional involucrado:	Desconocido	
Área Tasada:	Desconocido	
Área construida:	50 m ²	
Tipo de proyecto:	Construcción Vivienda	
Etapas de Proyecto:	Acabados	
Plano de Catastro:	Desconocido	
Nota:	Proyecto no tiene documentos en sitio, ni licencia municipal.

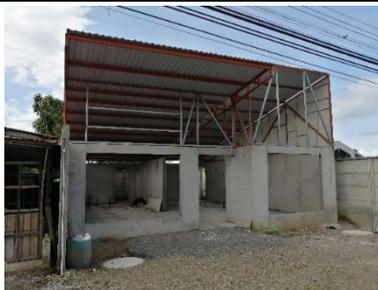
Propietario	Dirección: Cantón Upala
Contrato CFIA:	Desconocido

Profesional involucrado:	Desconocido	
Área Tasada:	Desconocido	
Área construida:	108 m ²	
Tipo de proyecto:	Local comercial	
Etapas de Proyecto:	Acabados	
Plano de Catastro:	Desconocido	
Nota:	Proyecto no tiene documentos en sitio, ni licencia municipal.

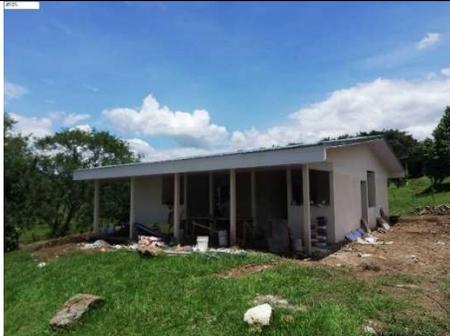
Propietario	Dirección: Cantón Alajuela
Contrato CFIA:	Desconocido

Profesional involucrado:	Desconocido	
Área Tasada:	Desconocido	
Área construida:	90 m ²	
Tipo de proyecto:	Construcción Vivienda	
Etapas de Proyecto:	Acabados	
Plano de Catastro:	Desconocido	
Nota:	Proyecto no tiene documentos en sitio, ni licencia municipal.

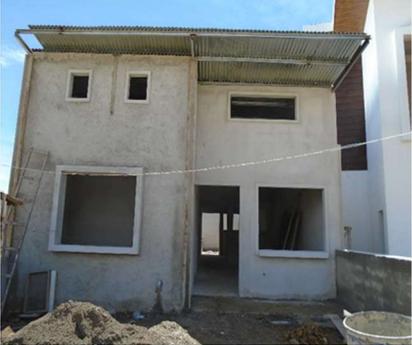
Propietario	Dirección: Cantón Cartago
Contrato CFIA:	Desconocido

Profesional involucrado:	Desconocido	
Área Tasada:	Desconocido	
Área construida:	125 m ²	
Tipo de proyecto:	Construcción de Vivienda	
Etapas de Proyecto:	Techos	
Plano de Catastro:	Desconocido	
Nota:	Proyecto no tiene documentos en sitio, ni licencia municipal.

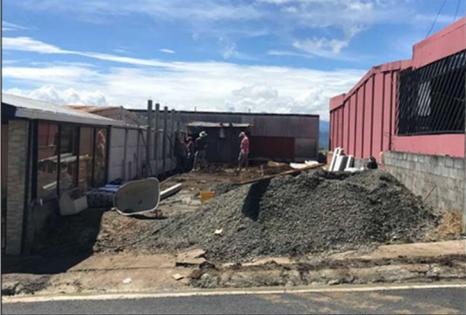
Propietario	Dirección: Cantón Jiménez
Contrato CFIA:	Desconocido

Profesional involucrado:	Desconocido	
Área Tasada:	Desconocido	
Área construida:	48 m ²	
Tipo de proyecto:	Construcción Vivienda	
Etapas de Proyecto:	Fundación	
Plano de Catastro:	Desconocido	
Nota:	Proyecto no tiene documentos en sitio, ni licencia municipal.

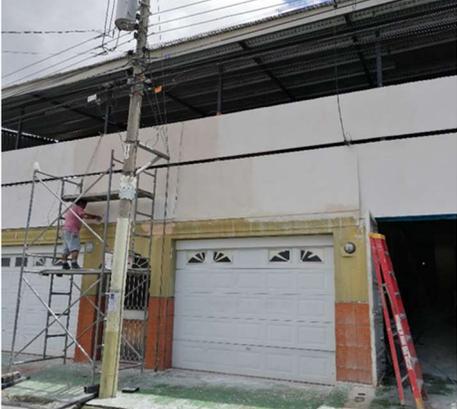
Propietario	Dirección: Cantón La Unión
Contrato CFIA:	Desconocido

Profesional involucrado:	Desconocido	
Área Tasada:	Desconocido	
Área construida:	70 m ²	
Tipo de proyecto:	Ampliación Segundo Nivel	
Etapas de Proyecto:	Acabados	
Plano de Catastro:	Desconocido	
Nota:	Proyecto no tiene documentos en sitio, ni licencia municipal

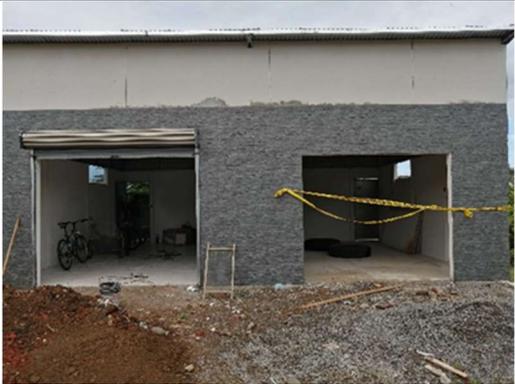
Propietario	Dirección: Cantón Sarapiquí
Contrato CFIA:	Desconocido

Profesional involucrado:	Desconocido	
Área Tasada:	Desconocido	
Área construida:	62 m ²	
Tipo de proyecto:	Local Comercial	
Etapas de Proyecto:	Acabados	
Plano de Catastro:	Desconocido	
Nota:	Proyecto no tiene documentos en sitio, ni licencia municipal.

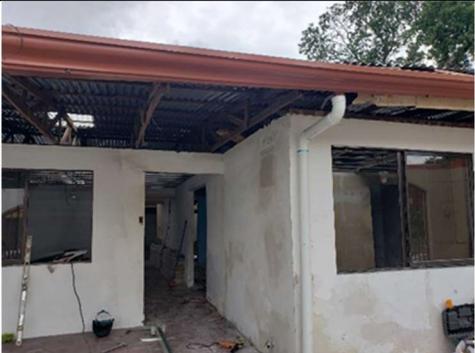
Propietario	Dirección: Cantón Santa Bárbara
Contrato CFIA:	Desconocido

Profesional involucrado:	Desconocido	
Área Tasada:	Desconocido	
Área construida:	120 m ²	
Tipo de proyecto:	Construcción Vivienda	
Etapas de Proyecto:	Acabados	
Plano de Catastro:	Desconocido	
Nota:	Proyecto no tiene documentos en sitio, ni licencia municipal.

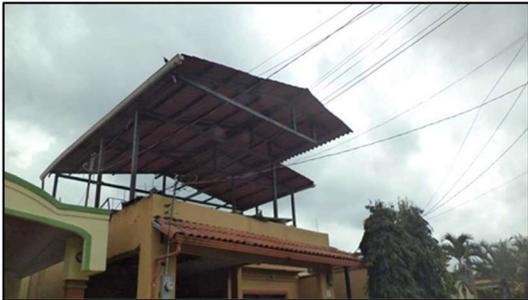
Propietario	Dirección: Cantón Flores
Contrato CFIA:	Desconocido

Profesional involucrado:	Desconocido	
Área Tasada:	Desconocido	
Área construida:	70 m ²	
Tipo de proyecto:	Ampliación Vivienda	
Etapas de Proyecto:	Estructura Principal	
Plano de Catastro:	Desconocido	
Nota:	Proyecto no tiene documentos en sitio, ni licencia municipal.

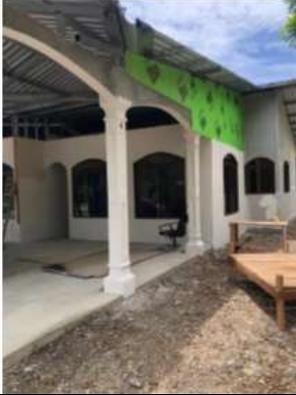
Propietario	Dirección: Cantón Carrillo
Contrato CFIA:	Desconocido

Profesional involucrado:	Desconocido	
Área Tasada:	Desconocido	
Área construida:	136 m ²	
Tipo de proyecto:	Ampliación Vivienda	
Etapa de Proyecto:	Acabados	
Plano de Catastro:	Desconocido	
Nota:	Proyecto no tiene documentos en sitio, ni licencia municipal.

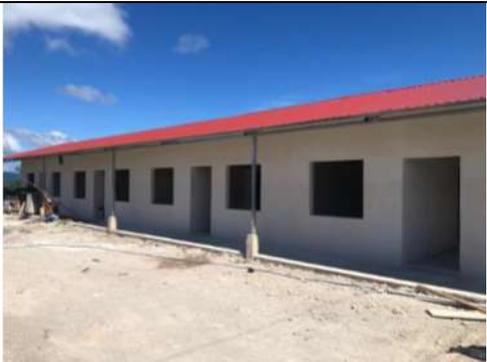
Propietario	Dirección: Cantón La Cruz
Contrato CFIA:	Desconocido

Profesional involucrado:	Desconocido	
Área Tasada:	Desconocido	
Área construida:	128 m ²	
Tipo de proyecto:	Construcción apartamentos	
Etapa de Proyecto:	Acabados	
Plano de Catastro:	Desconocido	
Nota:	Proyecto no tiene documentos en sitio, ni licencia municipal.

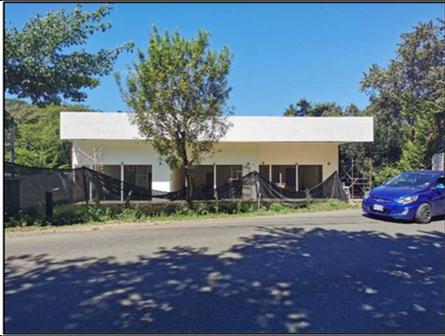
Propietario	Dirección: Cantón Santa Cruz
Contrato CFIA:	Desconocido

Profesional involucrado:	Desconocido	
Área Tasada:	Desconocido	
Área construida:	150 m ²	
Tipo de proyecto:	Local comercial	
Etapa de Proyecto:	Acabados	
Plano de Catastro:	Desconocido	
Nota:	Proyecto no tiene documentos en sitio, ni licencia municipal.

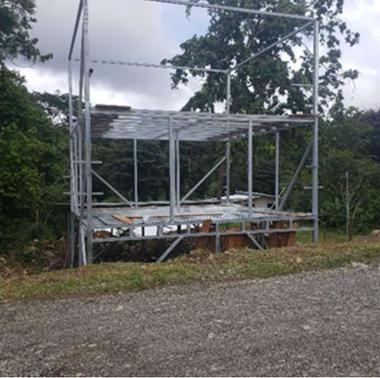
Propietario	Dirección: Cantón Quepos
Contrato CFIA:	Desconocido

Profesional involucrado:	Desconocido	
Área tasada:	Desconocido	
Área construida:	75 m ²	
Tipo de proyecto:	Local comercial	
Etapas de proyecto:	Estructura Principal	
Plano de catastro:	Desconocido	
Nota:	Proyecto no tiene documentos en sitio, ni licencia municipal.

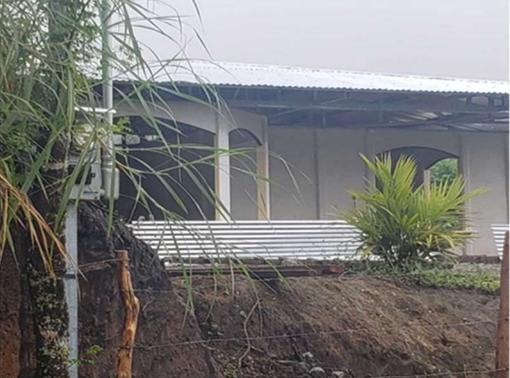
Propietario	Dirección: Cantón Coto Brus
Contrato CFIA:	Desconocido

Profesional involucrado:	Desconocido	
Área tasada:	Desconocido	
Área construida:	60 m ²	
Tipo de proyecto:	Construcción Vivienda	
Etapas de proyecto:	Acabados	
Plano de catastro:	Desconocido	
Nota:	Proyecto no tiene documentos en sitio, ni licencia municipal.

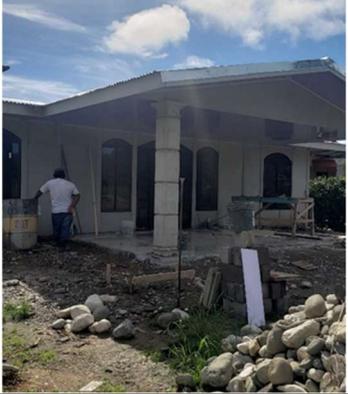
Propietario	Dirección: Cantón Golfito
Contrato CFIA:	Desconocido

Profesional involucrado:	Desconocido	
Área tasada:	Desconocido	
Área construida:	90 m ²	
Tipo de proyecto:	Construcción Vivienda	
Etapas de proyecto:	Acabados	
Plano de catastro:	Desconocido	
Nota:	Proyecto no tiene documentos en sitio, ni licencia municipal.

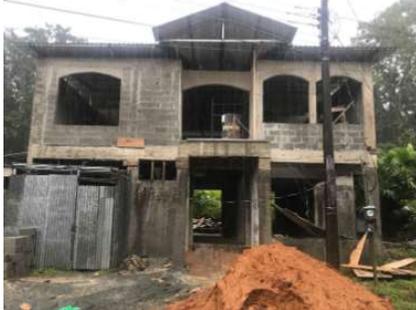
Propietario	Dirección: Cantón Limón
Contrato CFIA:	Desconocido

Profesional involucrado:	Desconocido	
Área tasada:	Desconocido	
Área construida:	220 m ²	
Tipo de proyecto:	Construcción vivienda	
Etapas de proyecto:	Acabados	
Plano de catastro:	Desconocido	
Nota:	Proyecto no tiene documentos en sitio, ni licencia municipal.

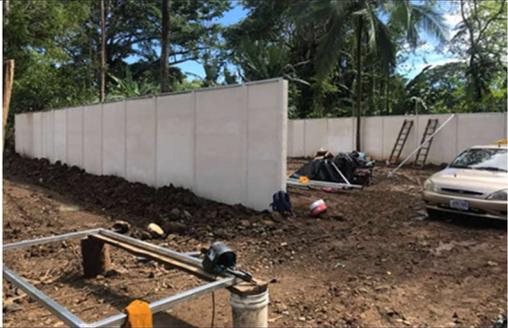
Profesional involucrado:	Desconocido	
Área tasada:	Desconocido	
Área construida:	76 ml	
Tipo de proyecto:	Construcción de tapia	
Etapas de proyecto:	Acabados	
Plano de catastro:	Desconocido	
Nota:	Proyecto no tiene documentos en sitio, ni licencia municipal.

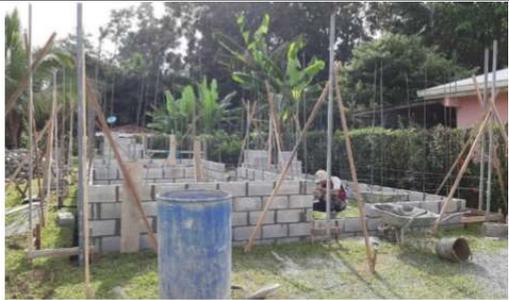
Profesional involucrado:	Desconocido	
Área tasada:	Desconocido	
Área construida:	42 m ²	
Tipo de proyecto:	Construcción vivienda	
Etapas de proyecto:	Estructura Principal	
Plano de catastro:	Desconocido	
Nota:	Proyecto no tiene documentos en sitio, ni licencia municipal.
