INFORME ESPECIAL

OBRAS SIN PERMISO

PRIMER SEMESTRE 2020

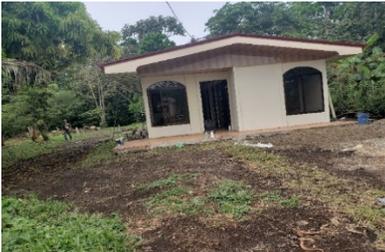
Propietario	Dirección: Cantón Pérez Zeledón
Contrato CFIA:	Desconocido

Profesional involucrada:	Desconocido	
Área tasada:	Desconocido	
Área construida:	48 m ²	
Tipo de proyecto:	Construcción Vivienda	
Etapas de proyecto:	Acabados	
Plano de catastro:	Desconocido	
Nota:	Proyecto no tiene documentos en sitio, ni permiso municipal.

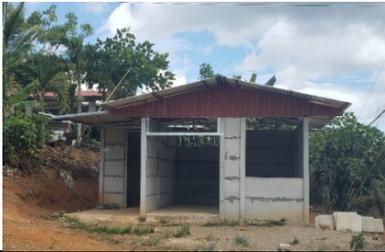
Propietario	Dirección: Cantón Pérez Zeledón
Contrato CFIA:	Desconocido

Profesional involucrado:	Desconocido	
Área Tasada:	Desconocido	
Área construida:	30 m ²	
Tipo de proyecto:	Local Comercial	
Etapas de Proyecto:	Estructura principal	
Plano de Catastro:	Desconocido	
Nota:	Proyecto no tiene documentos en sitio, ni permiso municipal.

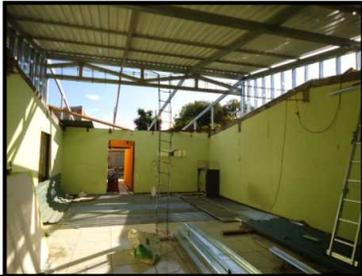
Propietario	Dirección: Cantón San Ramón
Contrato CFIA:	Desconocido

Profesional involucrado:	Desconocido	
Área Tasada:	Desconocido	
Área construida:	94 m ²	
Tipo de proyecto:	Local Comercial	
Etapas de Proyecto:	Estructura principal	
Plano de Catastro:	Desconocido	
Nota:	Obra sin documentación

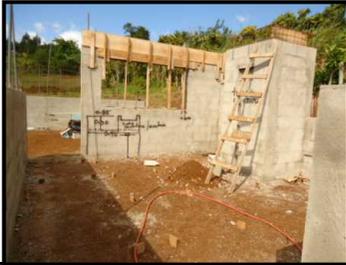
Propietario	Dirección: Cantón San Ramón
Contrato CFIA:	Desconocido

Profesional involucrado:	Desconocido	
Área Tasada:	Desconocido	
Área construida:	51 m ²	
Tipo de proyecto:	Residencia	
Etapas de Proyecto:	Estructura principal	
Plano de Catastro:	Desconocido	
Nota:	Obra sin documentación

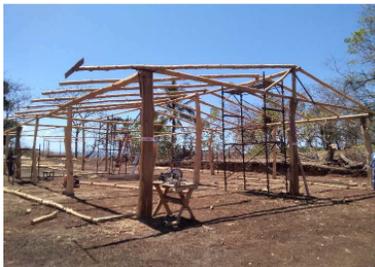
Propietario	Dirección: Cantón Garabito
Contrato CFIA:	Desconocido

Profesional involucrado:	Desconocido	
Área Tasada:	Desconocido	
Área construida:	275 m ²	
Tipo de proyecto:	Local comercial	
Etapas de Proyecto:	Estructura Principal	
Plano de Catastro:	Desconocido	
Nota:	Obra sin Permiso de Construcción

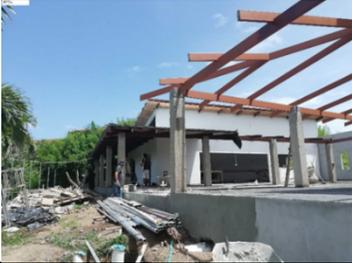
Propietario	Dirección: Cantón Atenas
Contrato CFIA:	Desconocido

Profesional involucrado:	Desconocido	
Área tasada:	Desconocido	
Área construida:	140 m ²	
Tipo de proyecto:	Residencia	
Etapas de proyecto:	Estructura Principal	
Plano de catastro:	Desconocido	
Nota:	Proyecto no tiene documentos en sitio, ni permiso municipal.

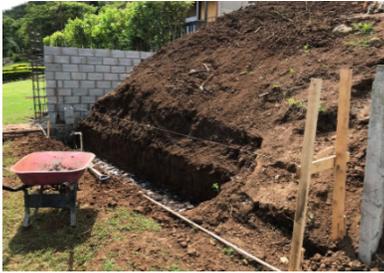
Propietario	Dirección: Cantón Oreamuno
Contrato CFIA:	Desconocido

Profesional involucrado:	Desconocido	
Área tasada:	Desconocido	
Área construida:	11.40 ml	
Tipo de proyecto:	Tapia y Muro	
Etapas de proyecto:	Estructura principal / Fundaciones	
Plano de catastro:	Desconocido	
Nota:	Proyecto no tiene documentos en sitio, ni permiso municipal.
