INF: DRD-INSP-299-2012
08 de junio del 2012

Verificación de las obras ejecutadas para la construcción de la Ruta 1856 "Juan Rafael Mora Porras"

Trocha Fronteriza, zona norte paralela al cauce del río San Juan

INFORME PRELIMINAR

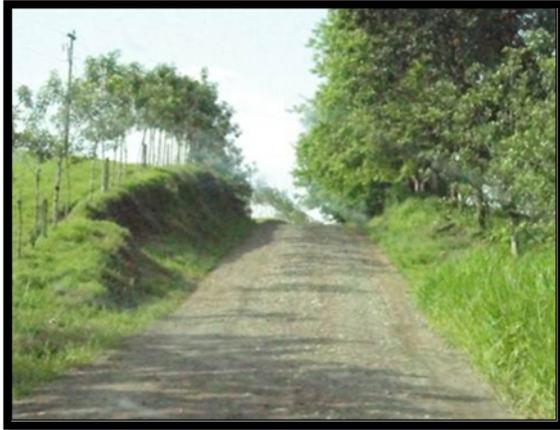
F1. Los caminos no cuentan con drenajes, en esta zona los taludes de corte no son escarpados

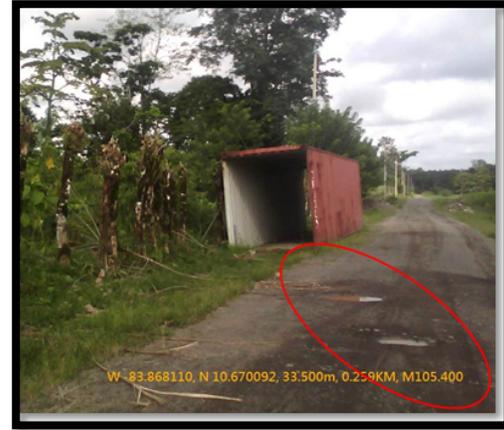
F2. Se observa gran cantidad de surcos y baches en esta ruta. Se visualiza un contenedor sobre la vía aproximadamente 5 km antes de llegar a Fátima

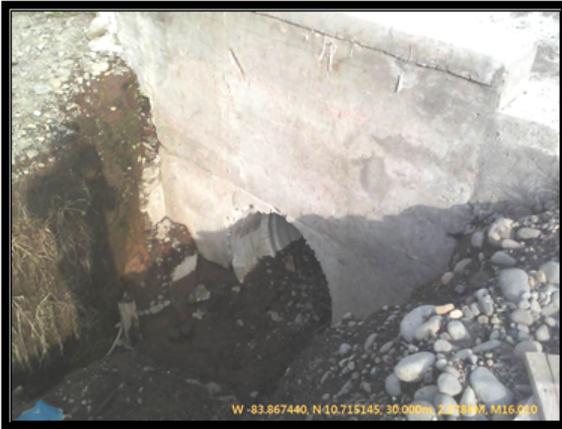
- Se observa tubería PVC utilizada como alcantarilla en un trayecto de la trocha, en Fátima, la cual presenta obstrucción, se observa sin protección en la entrada y sin protección en la descarga

F3. Alcantarilla de PVC corrugada con obstrucción, por la migración de finos de la capa base

- Sustitución de troncos, contenedores y alcantarillas utilizados como puentes o pasos de agua bajo la trocha los cuales no cumplen con los requisitos mínimos de diseño estructural y de ingeniería mecánica.

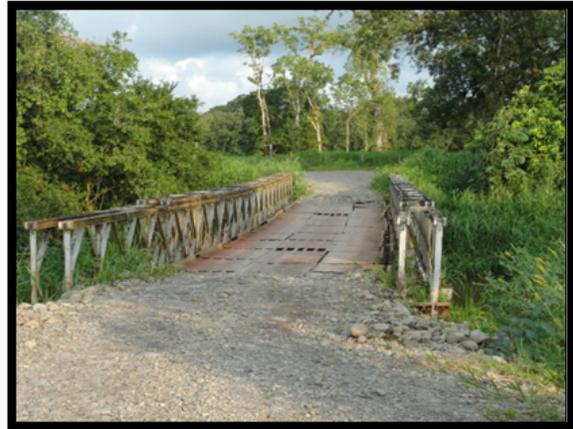
- Se observa un puente tipo Bailey en malas condiciones, el cual presenta oxidación en la estructura y adicionalmente se observan otros puentes cuya superestructura está formada por troncos de madera.

F4. Puente Bailey en estado avanzado de corrosión, piso con láminas sueltas

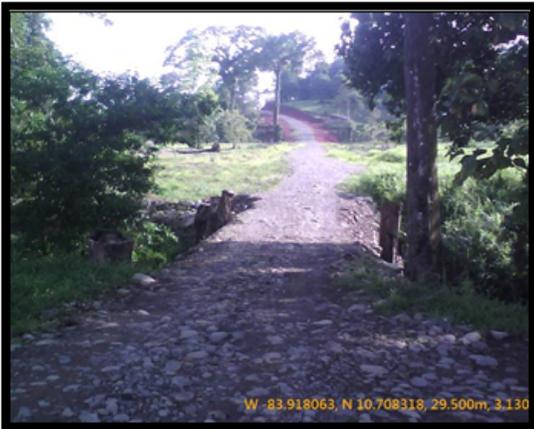
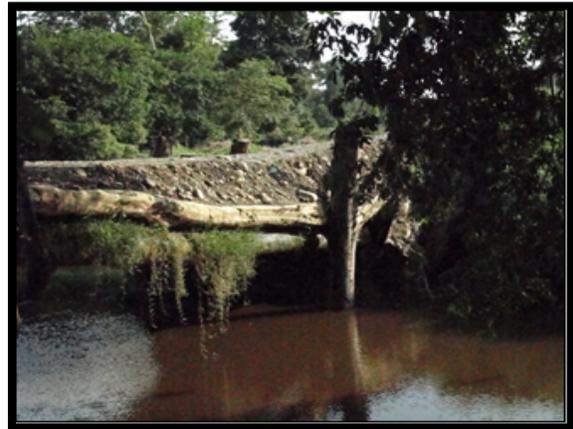
F5. Puente con estructura de troncos de madera

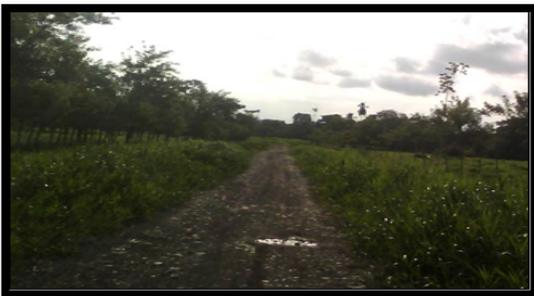
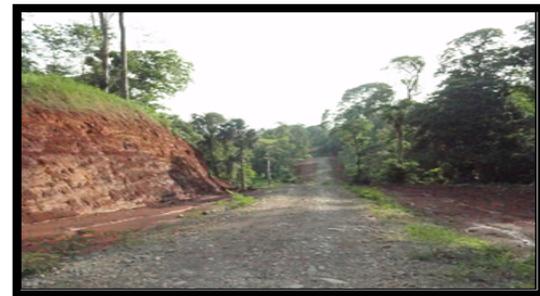
- Se observan agregados de río que no son aptos para caminos, dichos agregados tienen un sobre tamaño considerable, y el mismo paso de los vehículos los expulsa hacia los lados.

F6. La ruta no cuenta con drenajes, en el recorrido se observa surcos y baches, también se observa sobre tamaño en los agregados no apto para caminos

- Construcción, de manera inmediata, de drenajes en todos los tramos de la trocha donde se haya colocado la capa de lastre, y dejando para después del invierno la construcción de drenajes en los tramos que se encuentran en tierra.

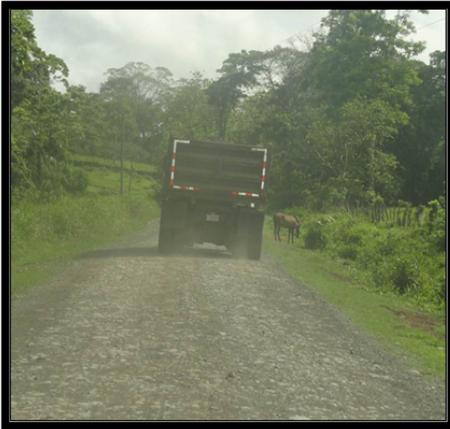
F9. En general la ruta se encuentra en buenas condiciones

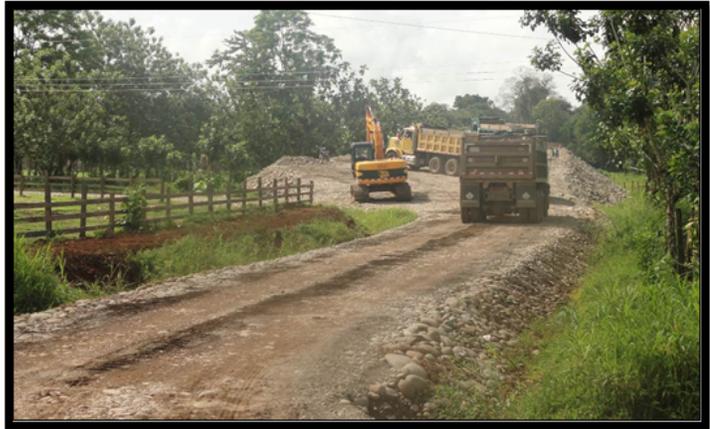
F10. Se observó maquinaria acumulando materiales

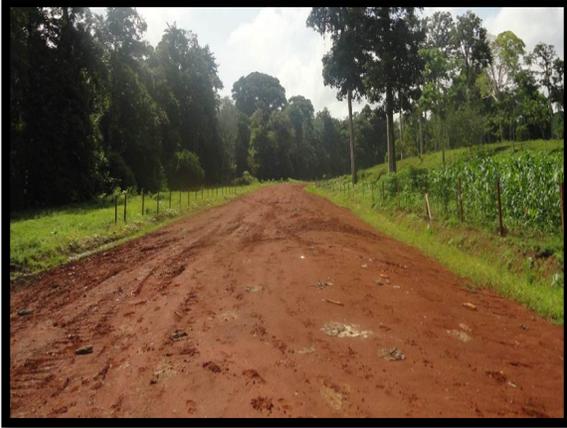
F11. Caminos de tierra conformada

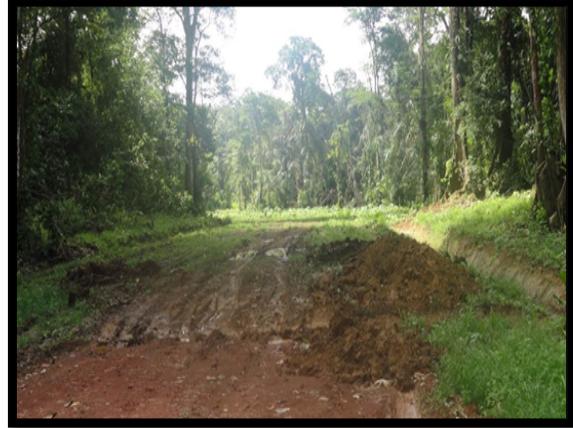
F12. Caminos de tierra con acumulación de agua, hace intransitable el camino, se observa afectación al bosque

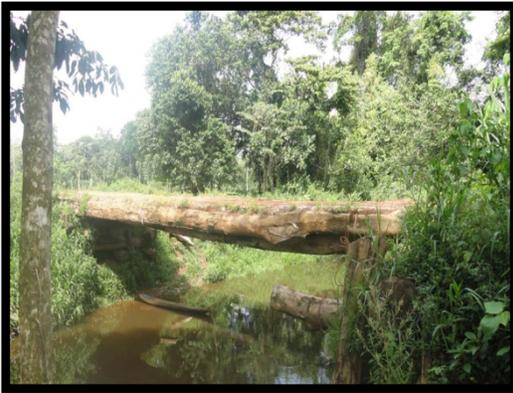
F13. Se observa diferentes puentes conformados por troncos de madera

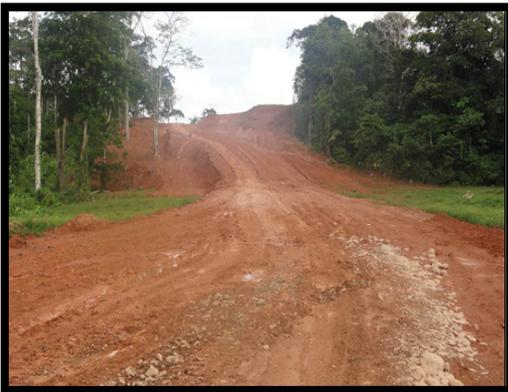
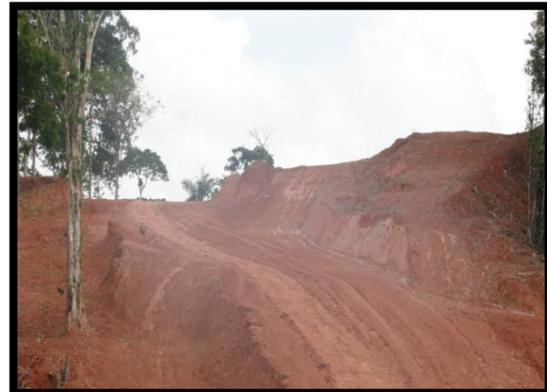
F14. Camino de tierra sin drenajes, al no contar con planos se hicieron cortes y rellenos en forma desordenada

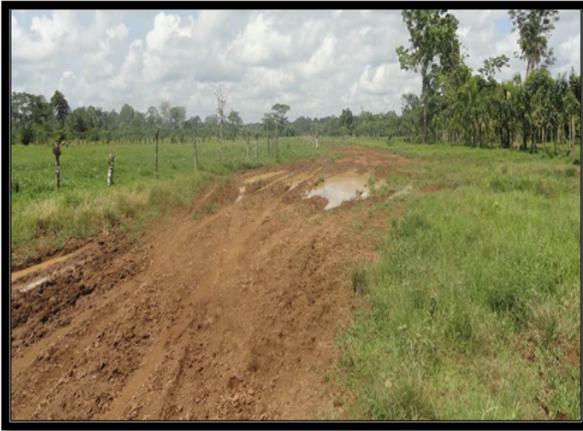
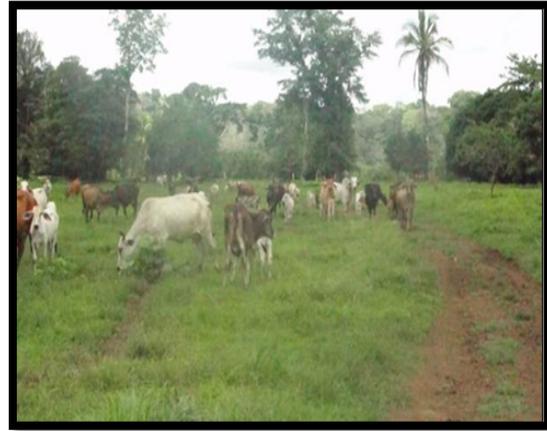
F15. Un tramo de aproximadamente 10 km que básicamente son trillos entre fincas, es muy difícil de transitar por la zona aún con un vehículo 4x4

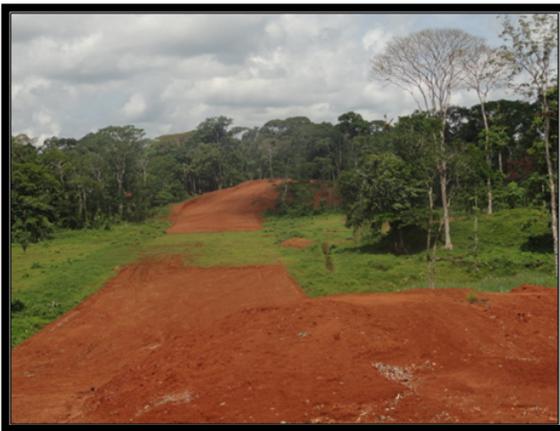
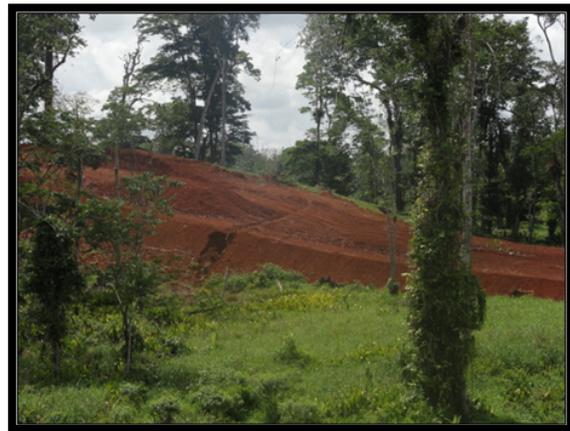
F16. Se observa que se eliminó bosque y aparente afectación a humedales en la zona

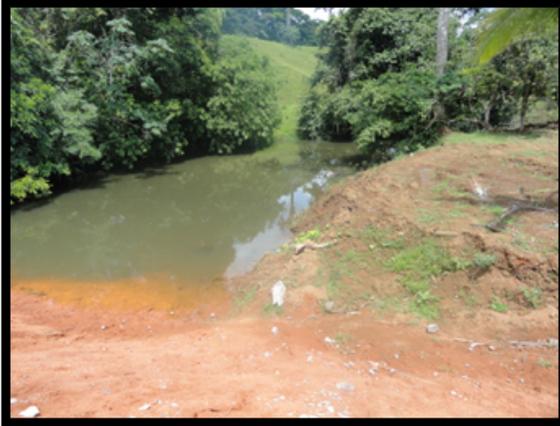
a

F17. En la primera foto (a) se observa la obstrucción del cauce natural del río, en la segunda fotografía (b) se observa la construcción de un canal para el desvío del curso del río y finalmente en las fotos c y d, se observa la construcción de un puente para el cual utilizaron, troncos de madera y dos contenedores como parte de la estructura, los cuales funcionan como alcantarillas; se observa pandeos y deformaciones en las paredes de los contenedores.

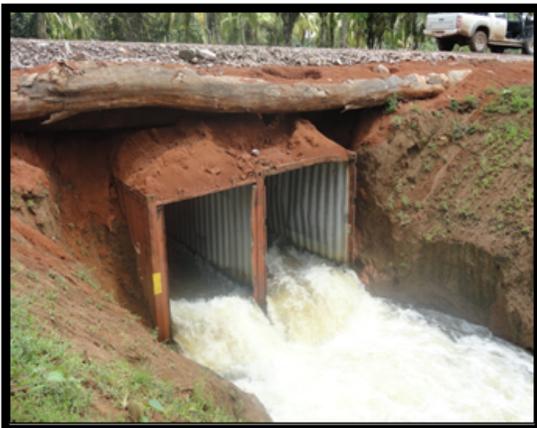
c

- Se observan taludes hasta aproximadamente 6m de altura con pendientes muy elevadas.
- Existen varios puentes formados por troncos de madera.
- También se observa un puente formado por dos contenedores y troncos de madera. Las paredes de los contenedores ya presentan pandeos, y están sujetas a falla estructural en un corto plazo. En este mismo punto se pudo observar el desvío del curso de una quebrada.

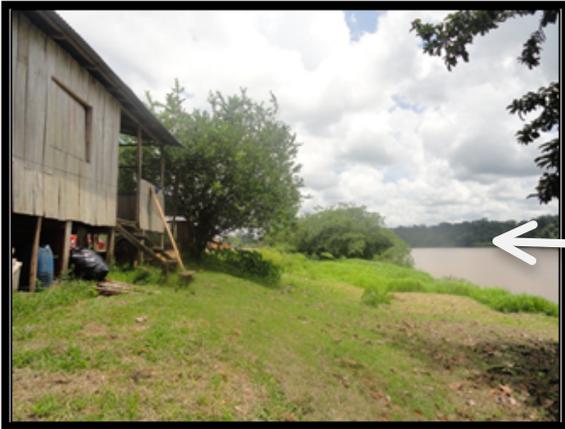
F18. Existen tramos donde el trazo de la trocha pasa muy cerca del margen del río San Juan, deben revisarse dichos tramos

- Revisión de los retiros al río San Juan, mediante un estudio técnico que incorpore la normativa vigente
- Levantamiento topográfico detallado a lo largo de toda la intervención realizada.
- Elaboración de los diseños y planos constructivos correspondientes, a todo lo largo del proyecto
- Revisión de la compactación de los rellenos realizados, así como pruebas de laboratorio de los materiales utilizados en las bases y rasante.

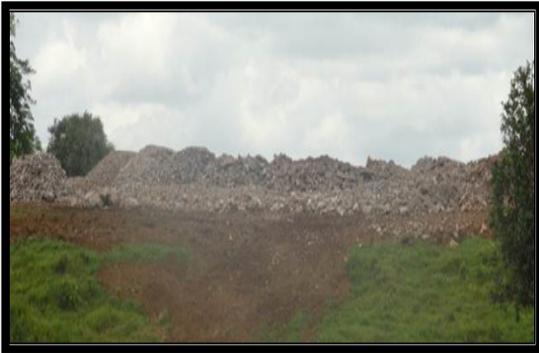
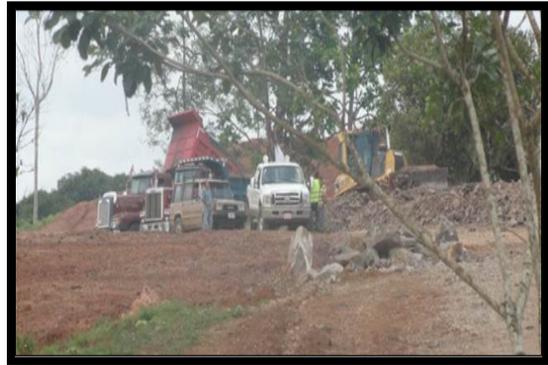
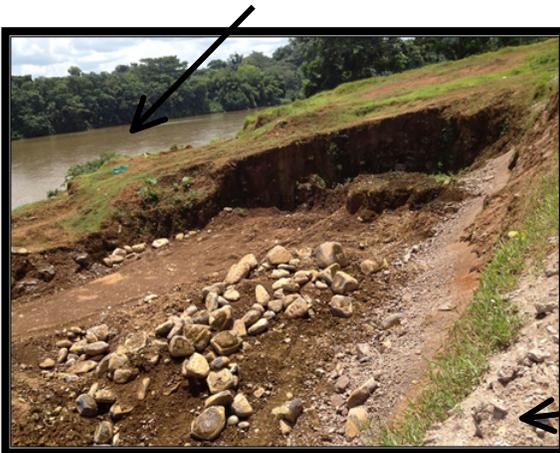
F19. Explotación de materiales, a pocos metros del Río San Juan, se observan agregados muy gruesos y apilamiento de material ya quebrado. Este aparente tajo se ubica entre el río San Juan y la trocha, a pocos metros del río, deben revisarse estas situaciones.

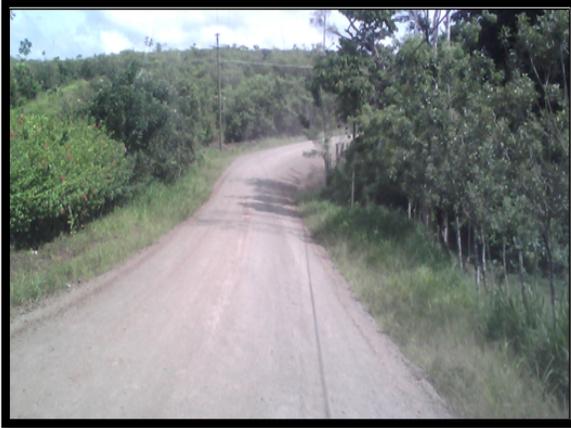
F20. Falta de mantenimiento en los canales de drenaje

- Obras de mantenimiento de drenajes en los tramos donde ya existan; sobre todo en los caminos de acceso a la trocha.
- Estabilización de los taludes que tiene pendientes elevadas y dimensiones importantes, para evitar deslizamientos en la época de lluvia que se inicia

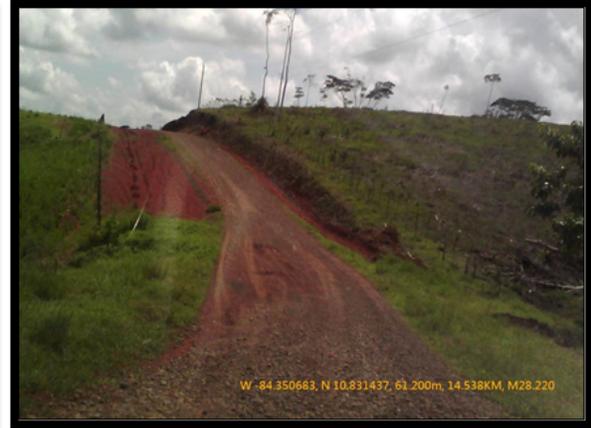
F21. Uno de los sectores donde presentan surcos y baches, además de pendientes longitudinales muy elevadas.

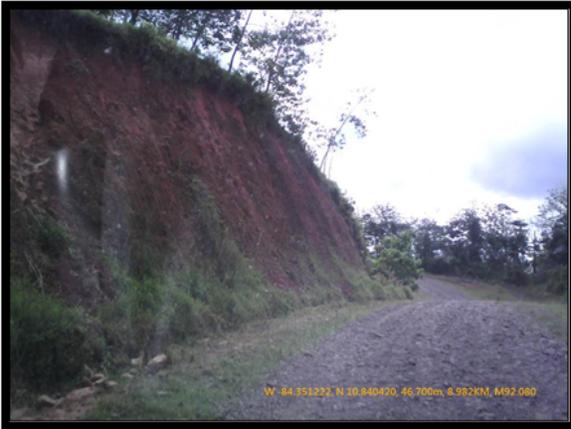
F22. Talud de aproximadamente 6m de altura con pendiente casi vertical

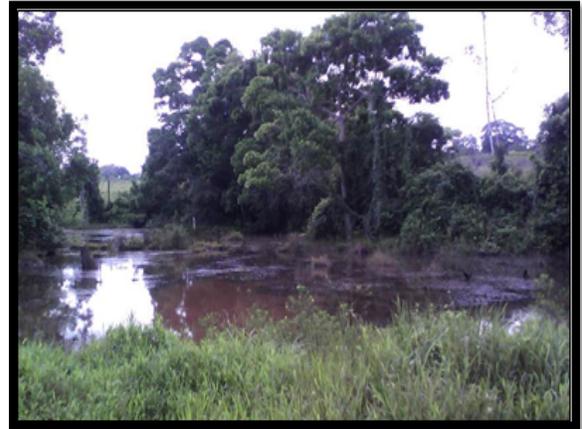
F23. Posible afectación en humedales

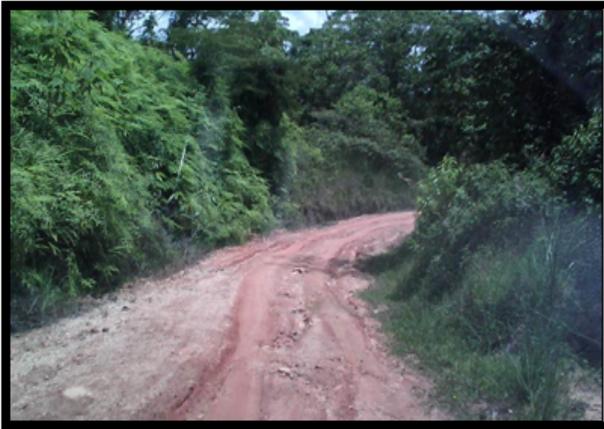
F24. Tramos con surcos y baches y sin drenajes

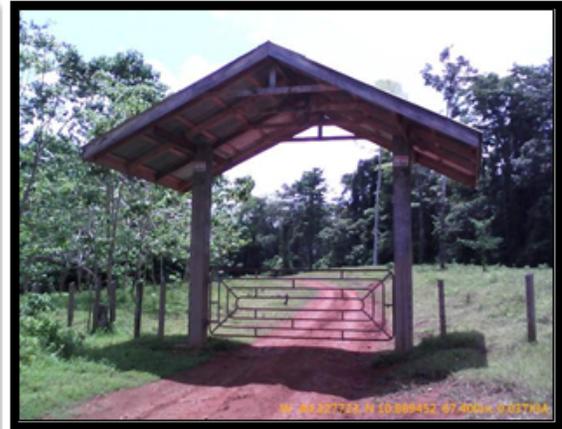
F25. Un portón interrumpe el paso a la trocha fronteriza, esto en el sector de Crucitas

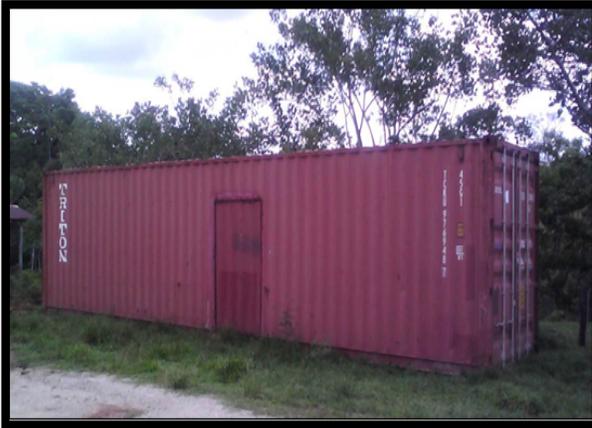
F26. Se observa un contenedor sobre la vía aproximadamente 1 km antes de llegar a Tiricias.

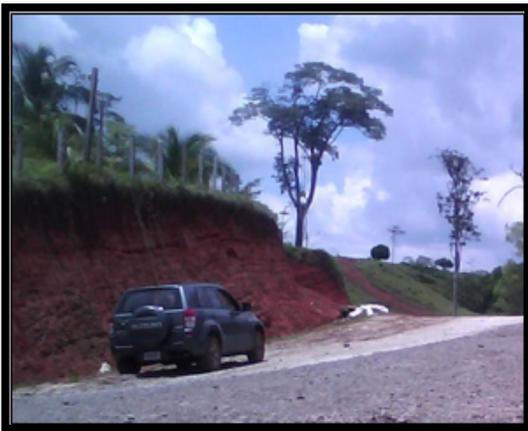
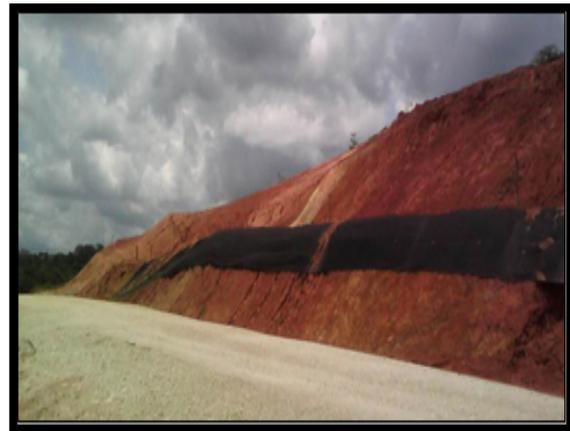
F27. En este sector presentan taludes de grandes dimensiones con pendientes elevados y sin protecciones.

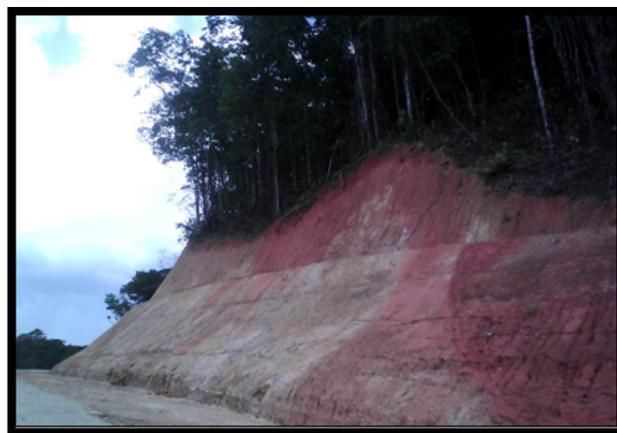
F28. En este sector presentan taludes de grandes dimensiones con pendientes elevados y sin protecciones

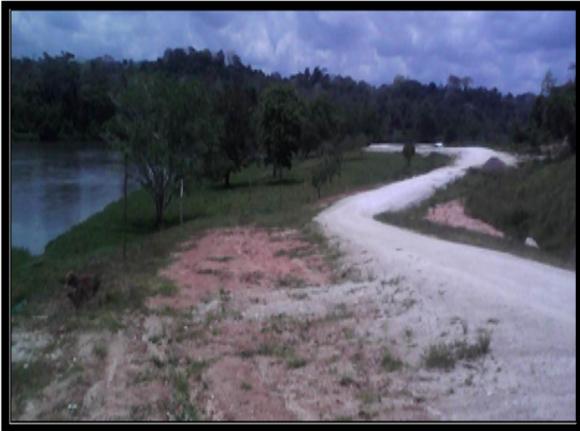
F29. El retiro al río San Juan en este sector es de aproximadamente 15 metros

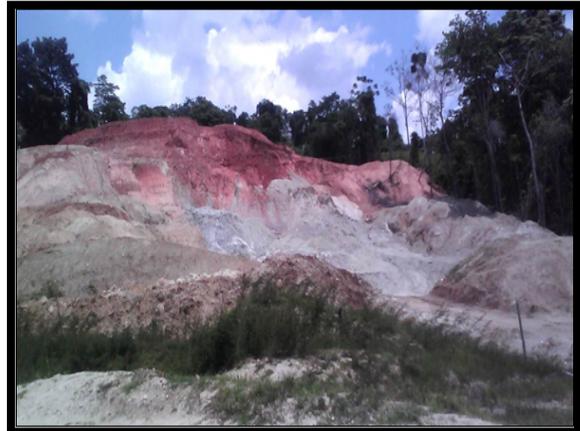
F30. En este sector también se observa un tajo donde extrajeron materiales.

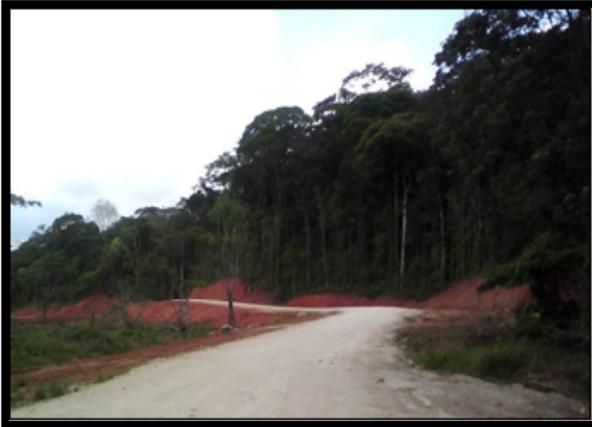
F31. Corte de árboles de bosque, sobre zonas de humedal

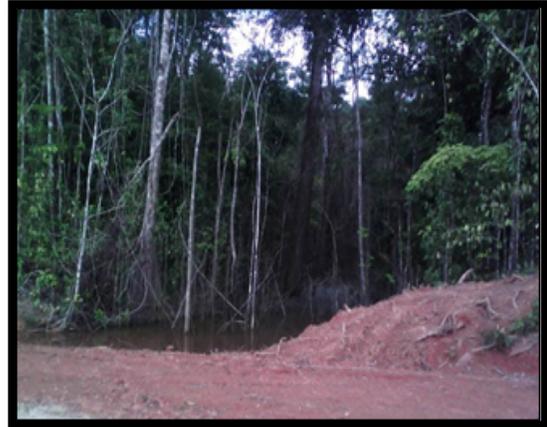
F32. Utilizan troncos de maderas para permitir paso de agua como alcantarillas

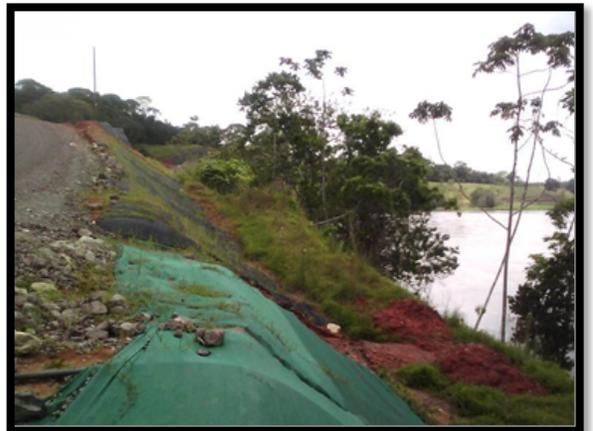
F33. En este tramo también se deben revisar los retiros al río, según la legislación vigente

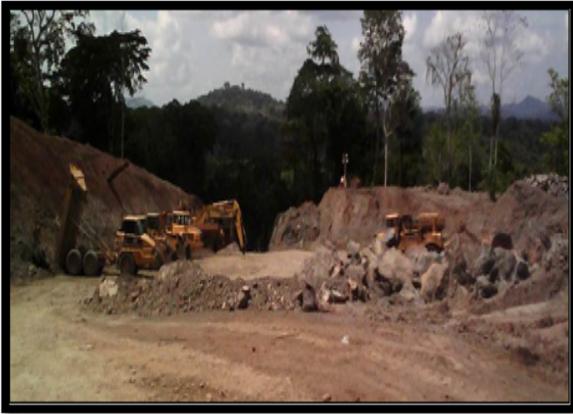
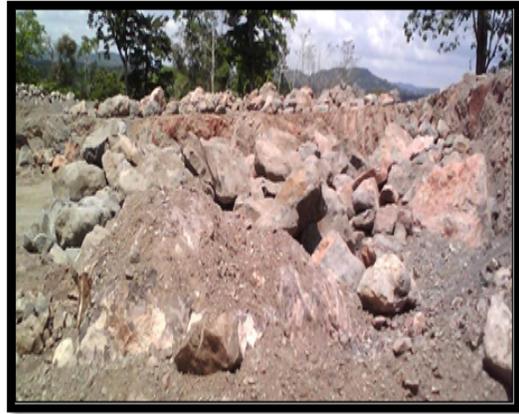
F35. Depósito de materiales y maquinarias.

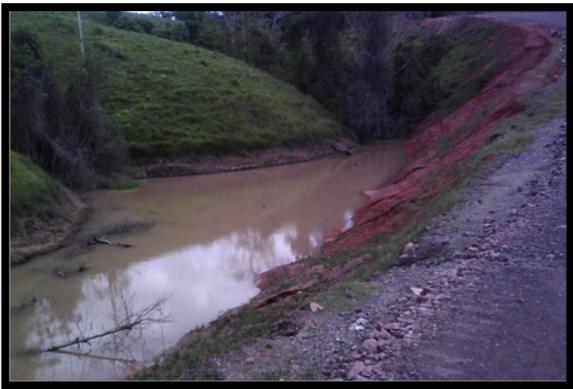
F34. Agua estancada sin ningún tipo de canalización

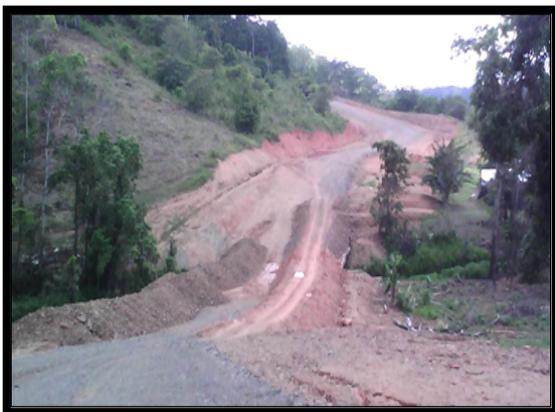
F36. En este sector los trabajos están inconclusos

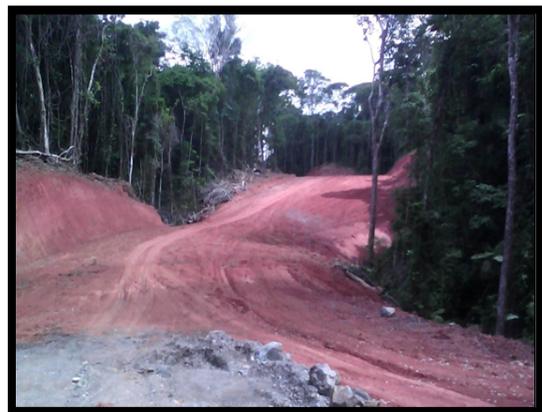
F37. En este punto finaliza el lastreado de este sector, es casi intransitable el camino de tierra, nótese la afectación al bosque.

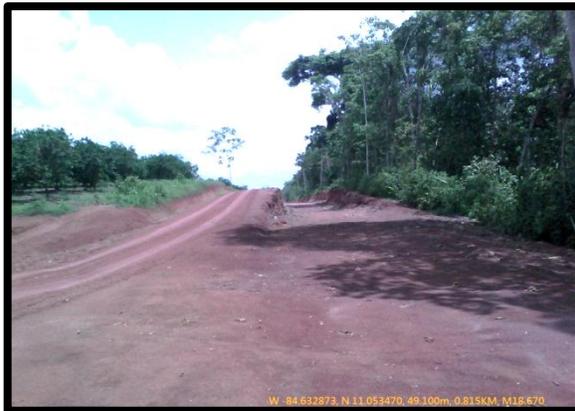
F39. Vista frontal de tramo con desniveles

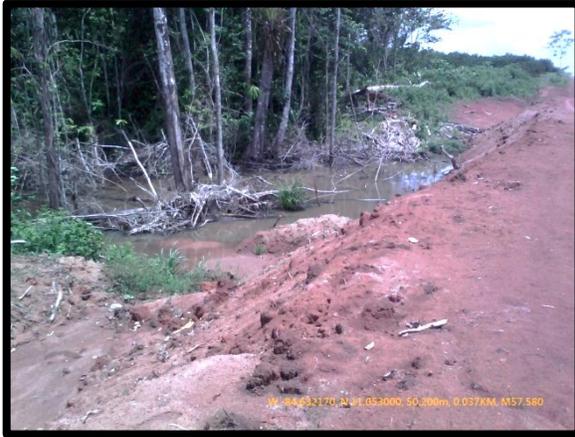
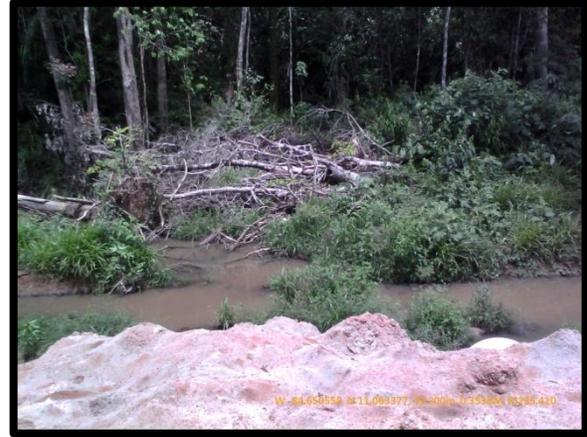
F43. Agua estancada y bosque talado.

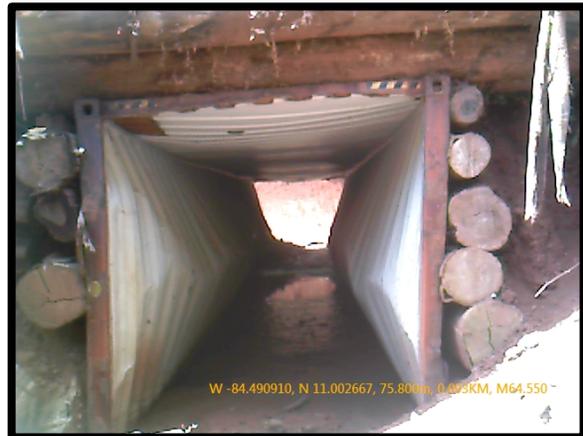
F47. Contenedor de uso como puente.

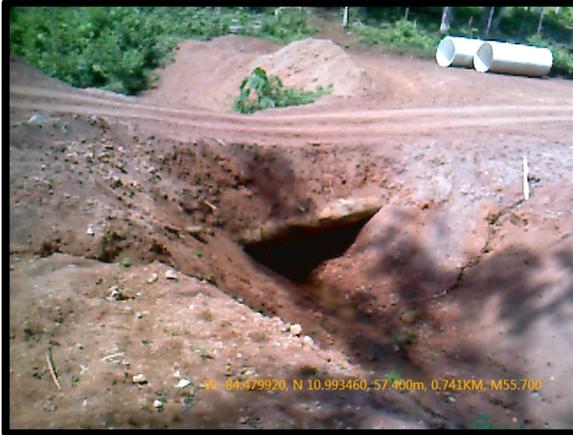
F48. Puente y paso pluvial con troncos de madera.

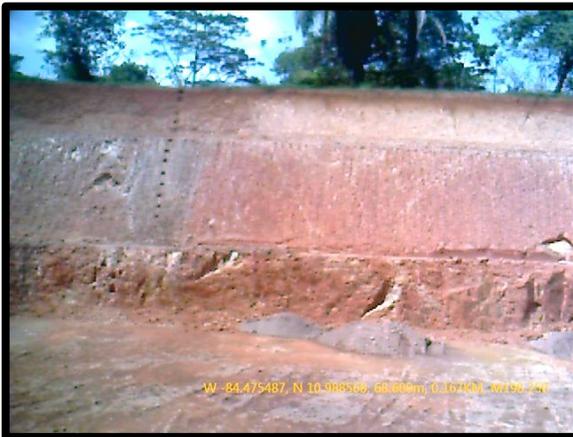
F50. Corte de talud con altura aproximada de 6 m.

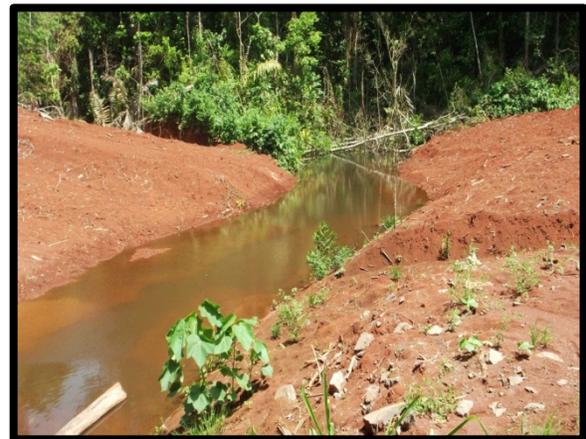
F53. Agua estancada en algunas secciones.
