COLEGIO FEDERADO DE INGENIEROS Y ARQUITECTOS DE COSTA RICA

DIAGNÓSTICO Y ALTERNATIVAS DE SOLUCIÓN A LOS
PROBLEMAS PRESENTADOS EN LA REPARACIÓN DE LA LOSA
DEL PUENTE SOBRE EL RÍO VIRILLA SOBRE LA AUTOPISTA
GENERAL CAÑAS

INFORME FINAL

9 AGOSTO 2011

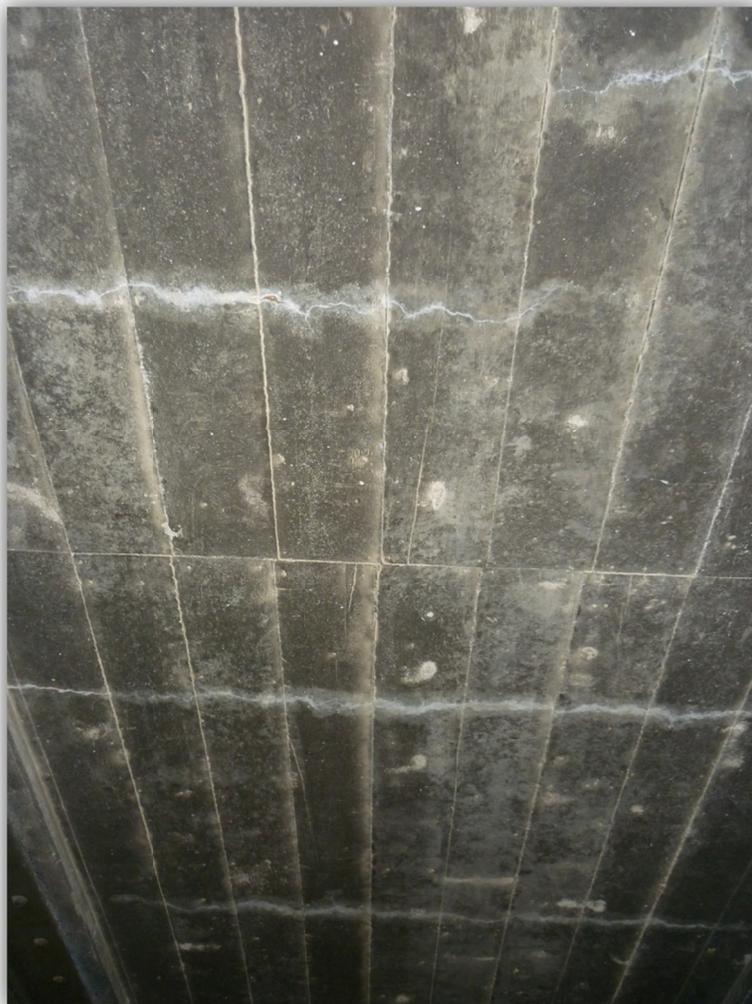
Para concluir el apartado de la losa es importante comentar que el deterioro de ésta era también apreciable en su parte inferior. Tal y como lo muestra la Figura 18, existían fisuras transversales que se extendían a todo lo largo de los claros entre vigas. Este tipo de deterioros es común en puentes con superestructura de acero (vigas o cerchas) y losas de concreto de espesor reducido.

Figura 18. Parte inferior de la losa de concreto

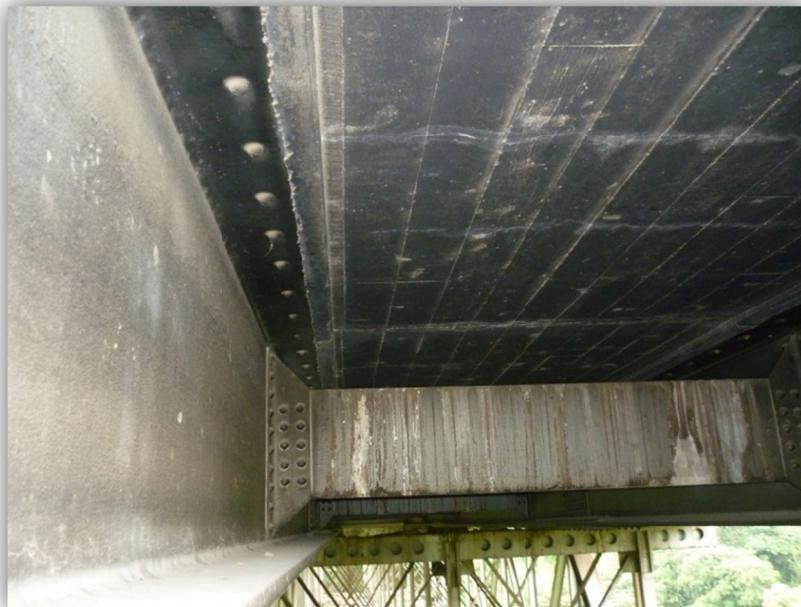
Figura 20. Humedad y corrosión en diafragma

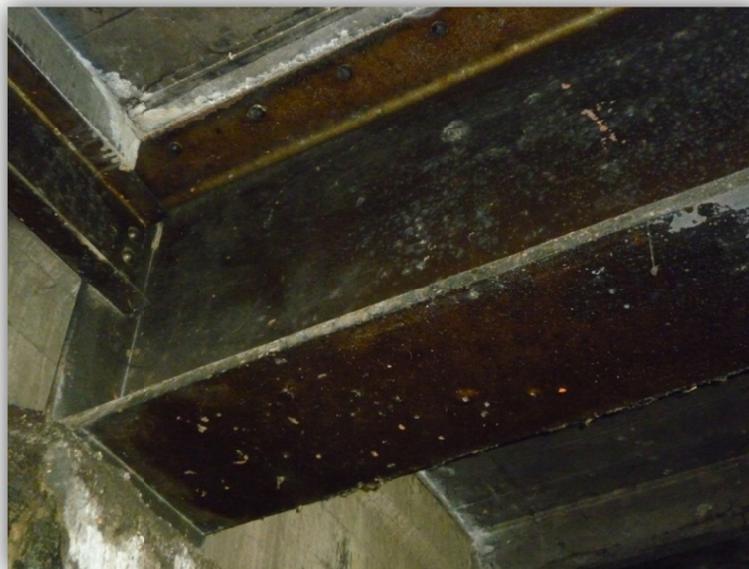
Figura 21. Corrosión en vigas

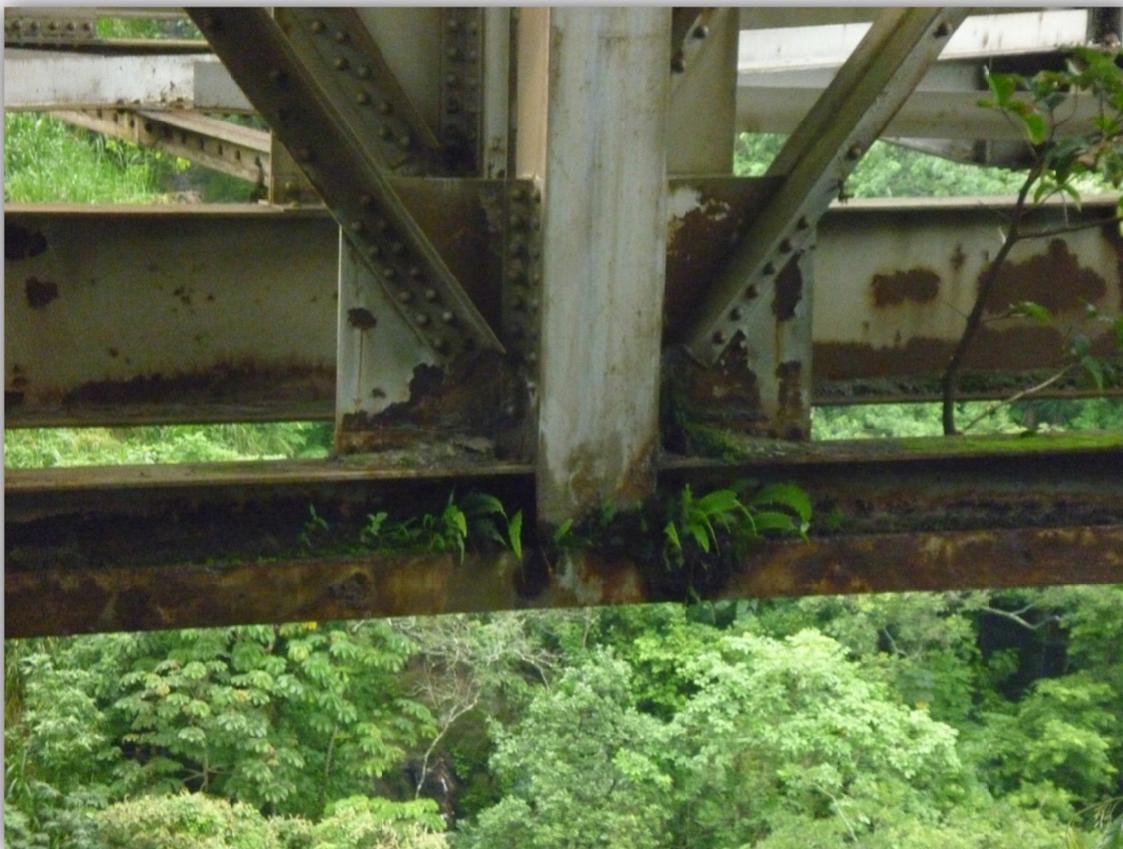
Al momento en que se realizaron las inspecciones, tanto en la cercha como los marcos situados sobre las pilas, se encontró la presencia de vegetación en los elementos cercanos a las pilas, lo cual refleja el grado de humedad a la que están expuestos (Figura 22). Dicha problemática abonado a la exposición diaria al ambiente trae consigo el desarrollo de corrosión en los elementos.

Figura 22. Vegetación en el marco y cercha

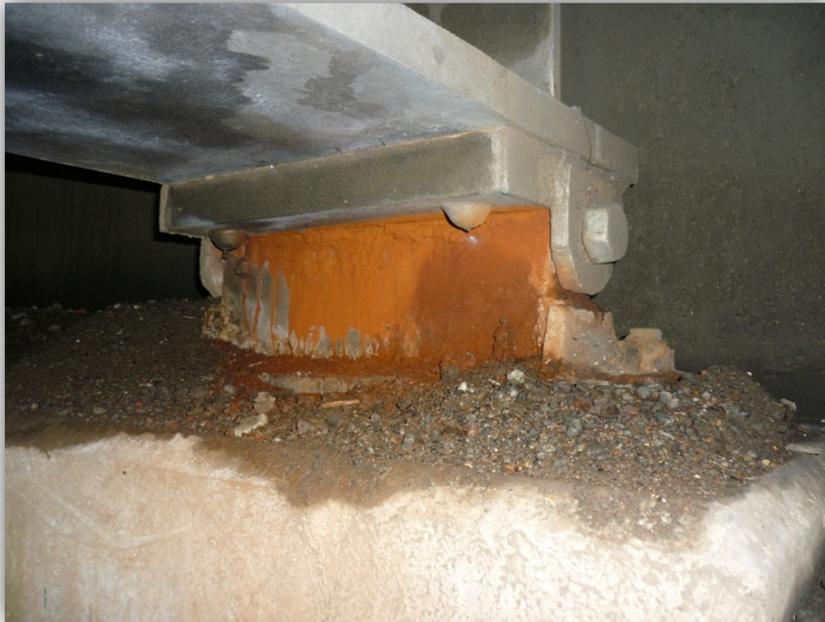
En cuanto a los apoyos, el principal problema observado fue el giro que estos presentan con respecto a un eje horizontal, situación que es típica en este tipo de apoyos y que dependiendo del ángulo pueden comprometer la estabilidad del tramo, también se observó un gran cantidad de agua filtrada a través de las juntas elásticas, forma pequeños cúmulos de humedad que propician la corrosión (Figura 23) o crecimiento de vegetación a su alrededor (Figura 24).

Figura 23. Apoyo de las vigas en los bastiones

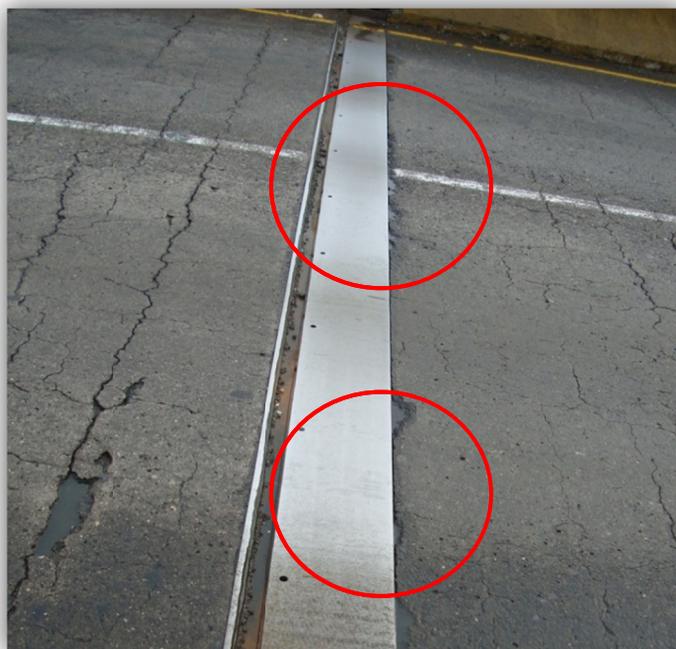
En cuanto a las juntas, existían algunas de estas en donde parte del cobertor metálico se había perdido (Figura 26), de manera que existía una brecha entre las secciones contiguas de puente. En otros casos, aunque el cobertor no había sufrido daños, el concreto en la zona de la junta ya había comenzado a fisurarse o desprenderse tal y como lo muestran las siguientes figuras.

Figura 25. Concreto dañado en la zona de la junta

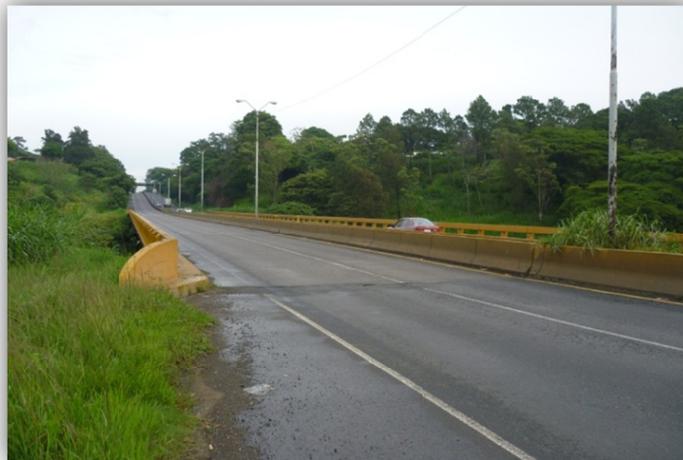
En ninguno de los cuatro accesos se encontraron hundimientos que dificultaran el transitar de los vehículos. Sin embargo si es importante señalar que en algunas zonas el pavimento lucía agrietado.

Figura 27. Acceso sentido San José- Alajuela

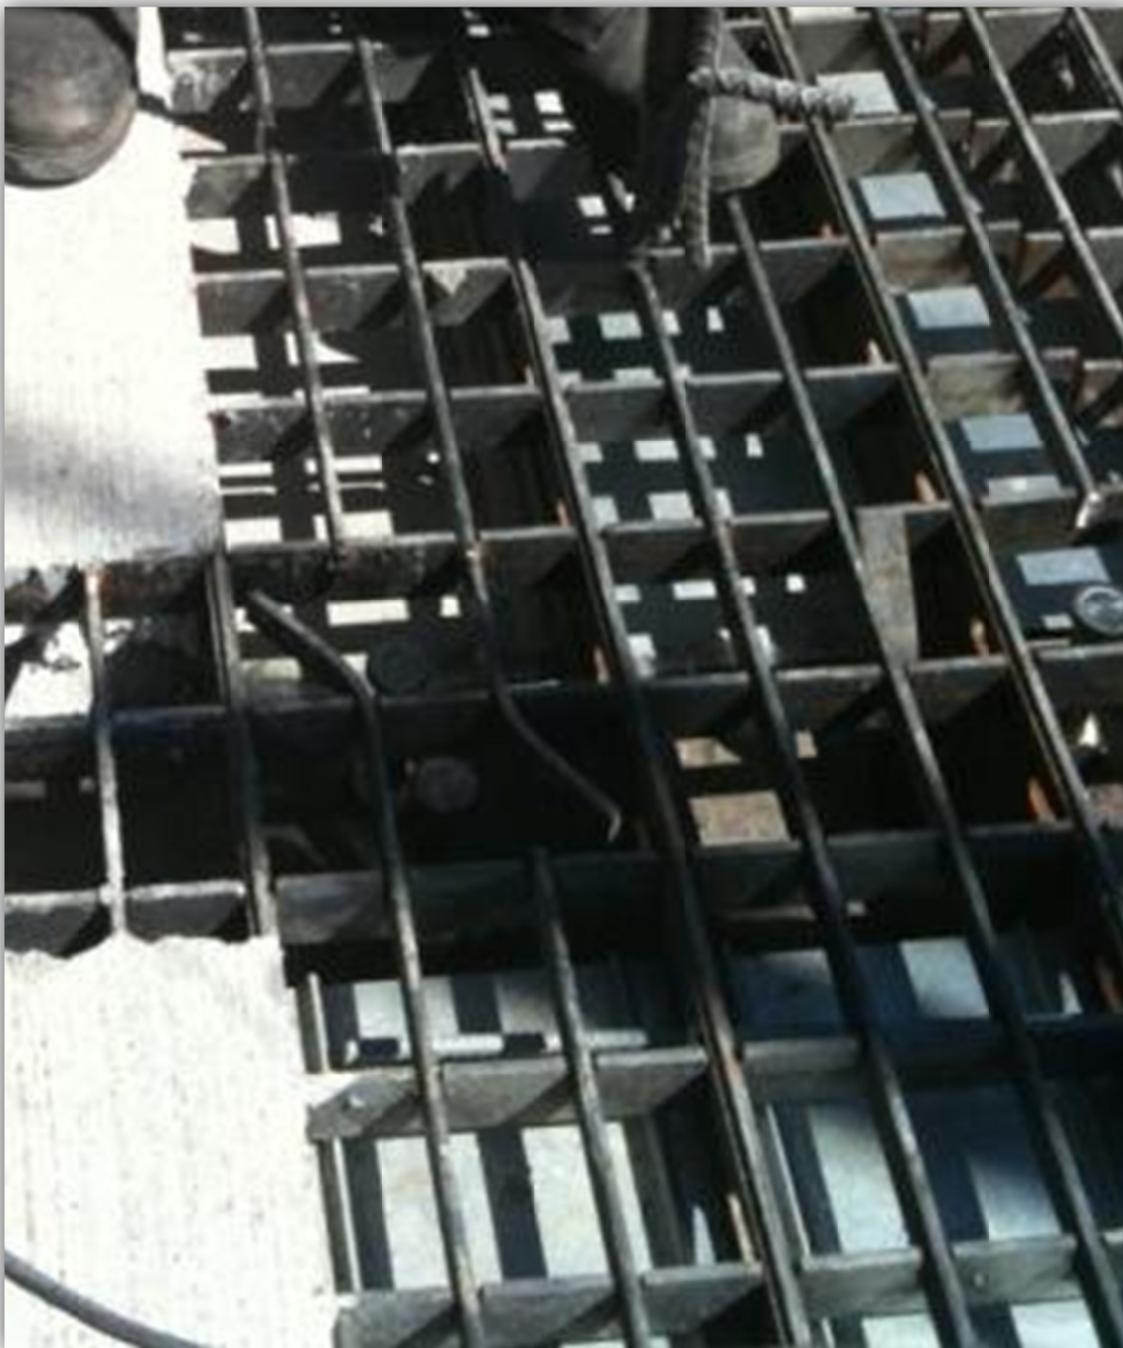
Durante la colocación de las rejillas fue necesario cortar algunas barras de la rejilla por la ubicación de los conectores de cortante de las vigas, ver Figura 53.

Figura 53. Barras de la rejilla cortadas

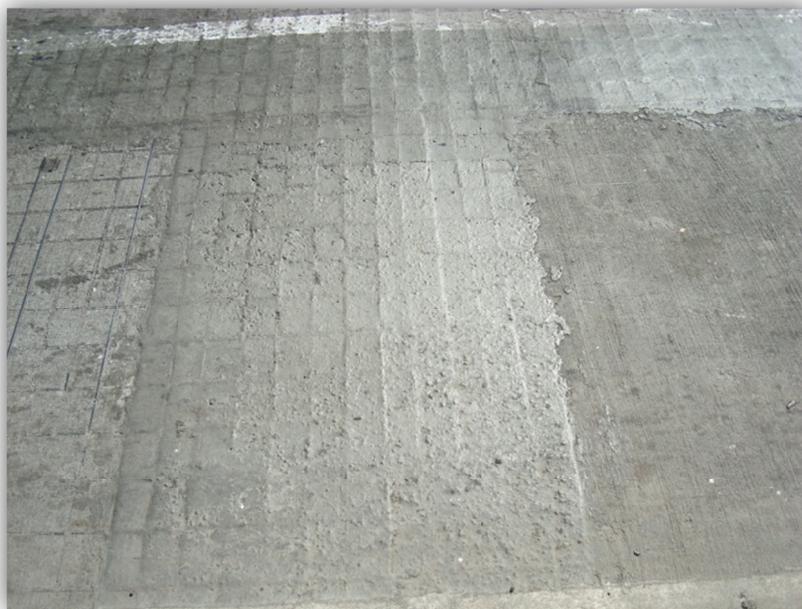
Figura 76. Grado de deterioro 1

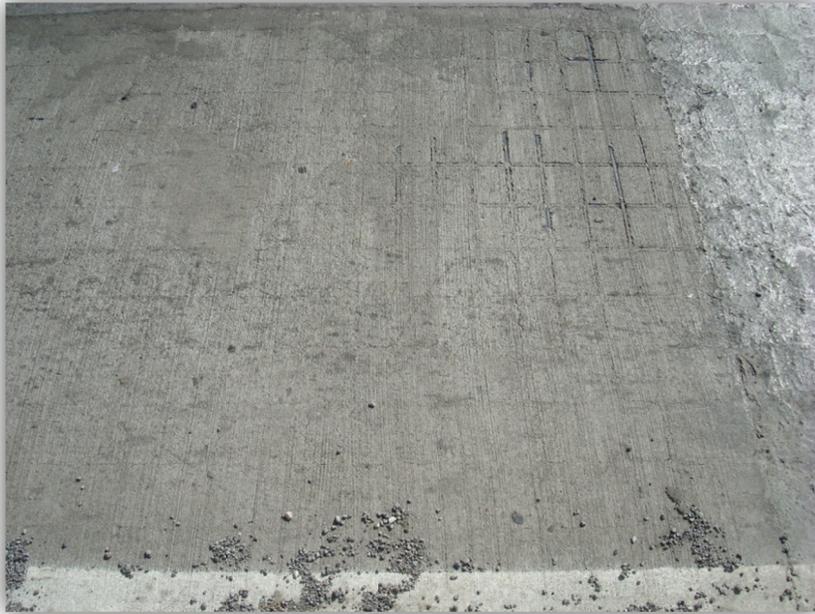
Figura 77. Grado de deterioro 2

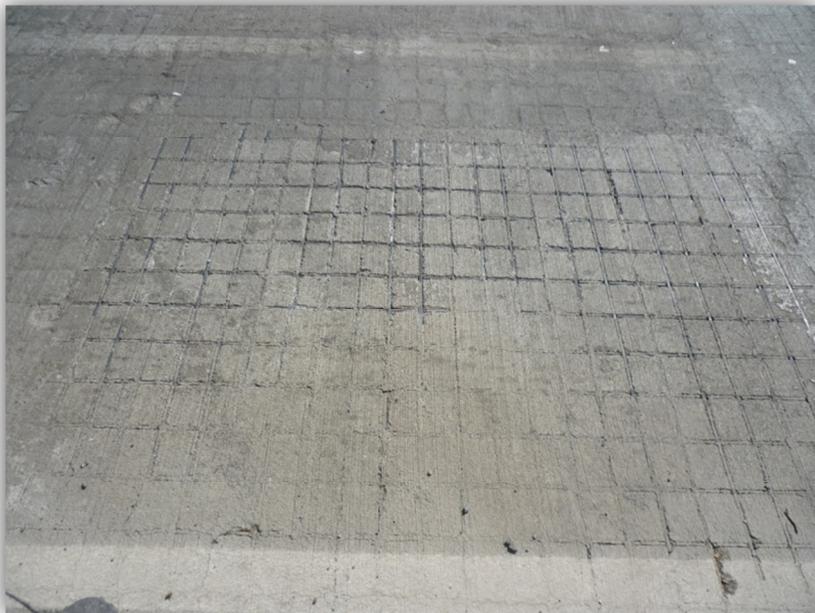
Figura 78. Grado de deterioro 3

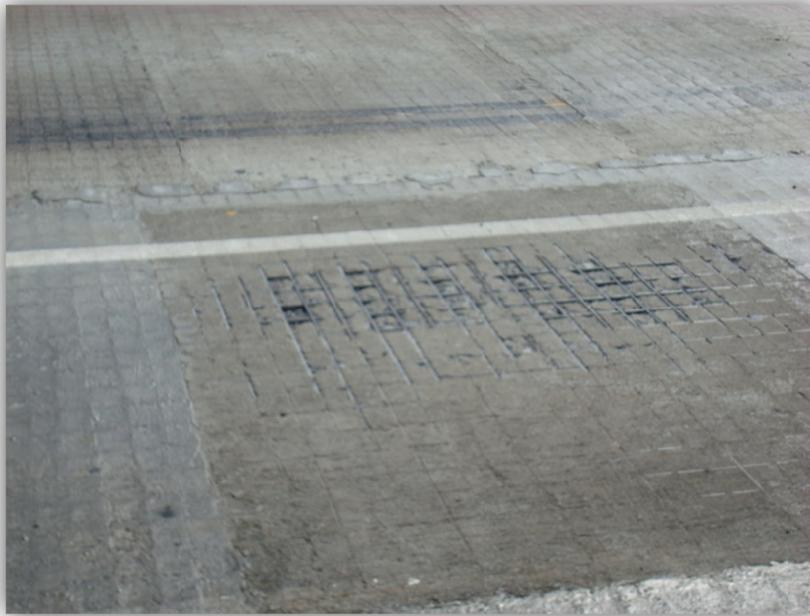
Figura 79. Grado de deterioro 4

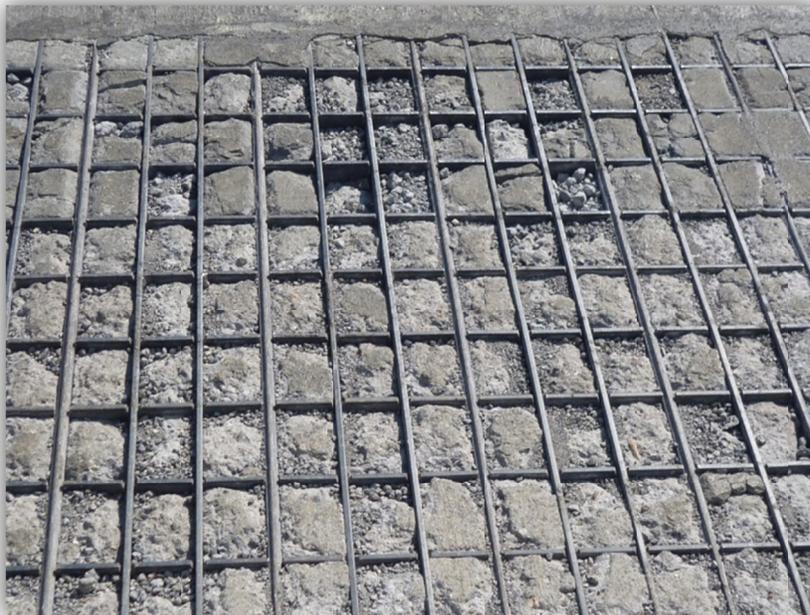
Figura 80. Grado de deterioro 5

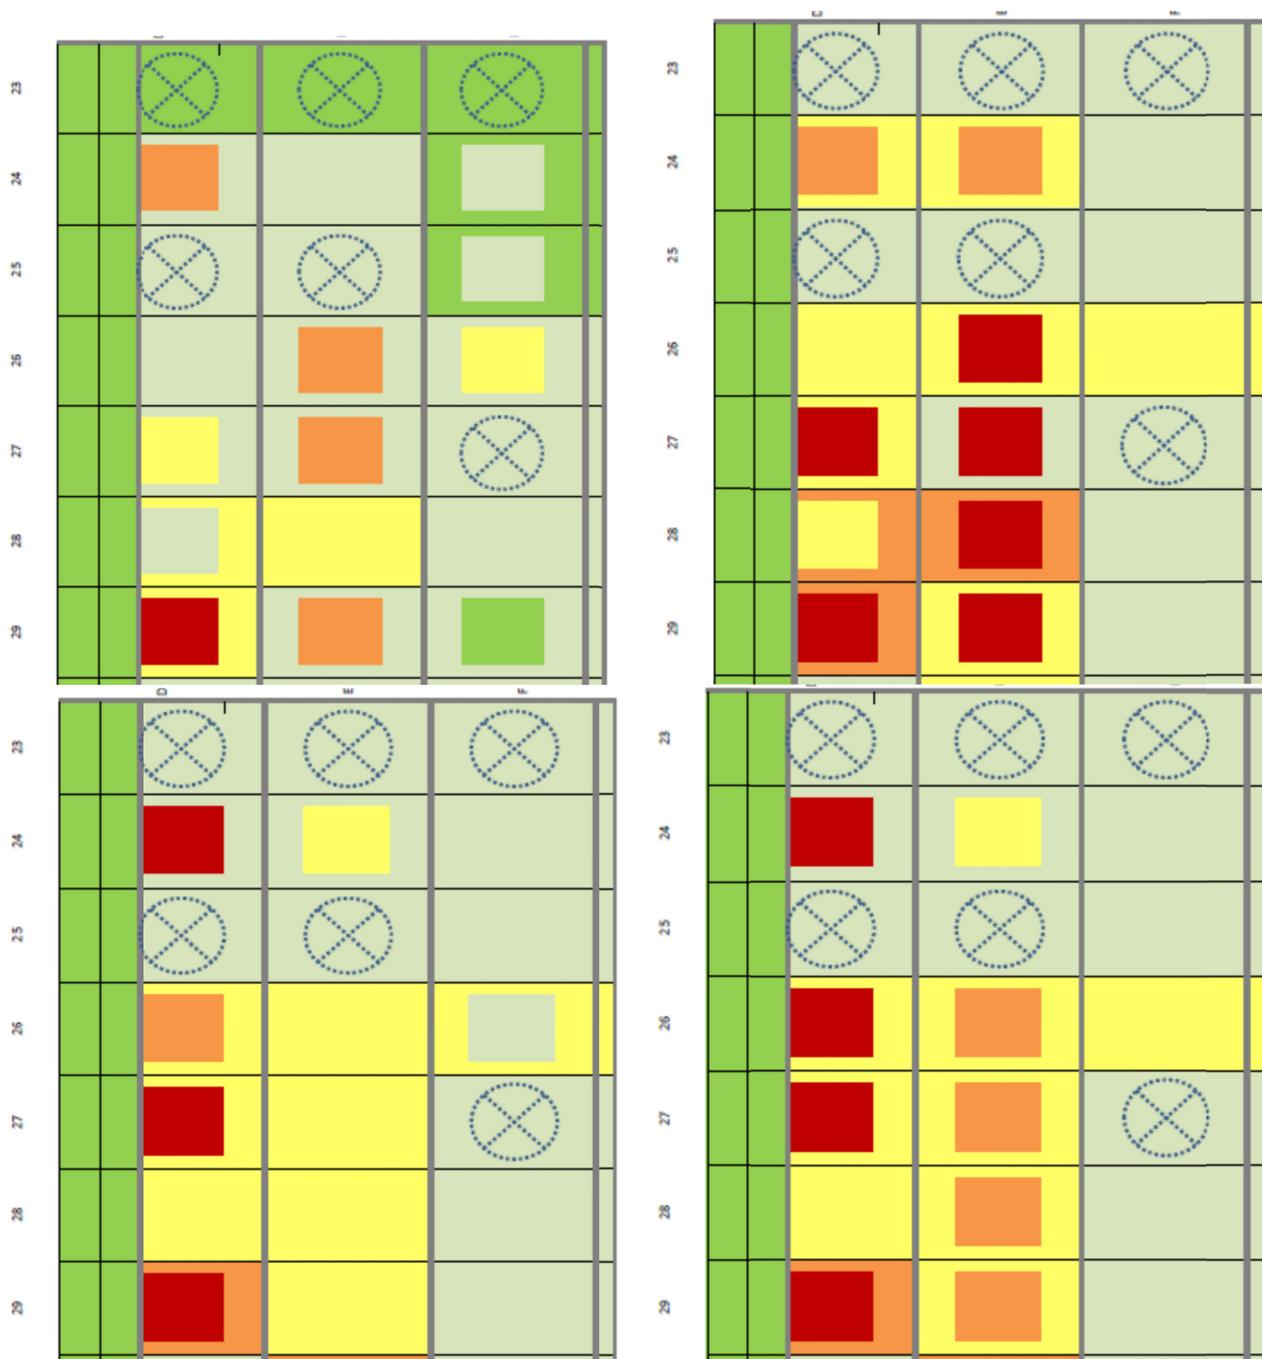
Figura 81. Evolución del deterioro en rejillas (N-EC) en las cuatro inspecciones realizadas.

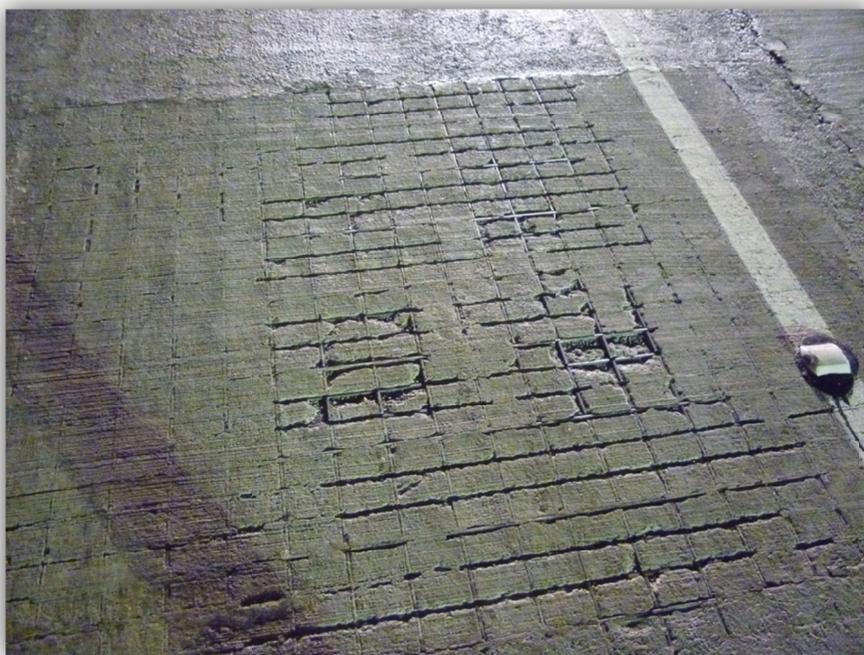
Figura 82. Rejilla 285 (N-EC-TC-CP), inspección 2 de marzo 2011.

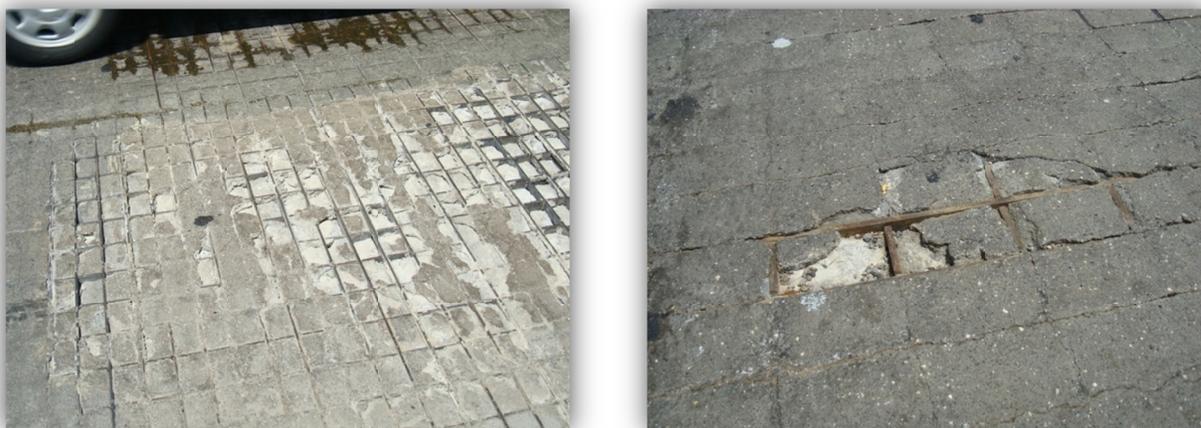
Según lo observado en las inspecciones, las reparaciones han sido capas de concreto muy superficiales, las cuales fácilmente pierden su adhesión con el concreto existente y vuelve a presentar los mismos daños. Sin embargo, según conversaciones que se han tenido con funcionarios del MOPT, las intervenciones que se han realizado hasta el momento no tienen como fin dar una solución permanente al problema, sino más bien evitar el deterioro de las rejillas. En la figura siguiente, se observa un ejemplo de la forma en que se han efectuado las reparaciones temporales en la misma se puede apreciar la colocación de capas de carácter superficial, la cual se coloca sobre un concreto de dudosa calidad y que ya ha presentado deterioros. Según se comentó por parte de la empresa constructora, a la hora de realizar la reparación, simplemente se removió el material suelto (concreto desprendido) y se colocó el nuevo material.

Figura 86. Capa delgada de concreto utilizada en la reparación de las rejillas.

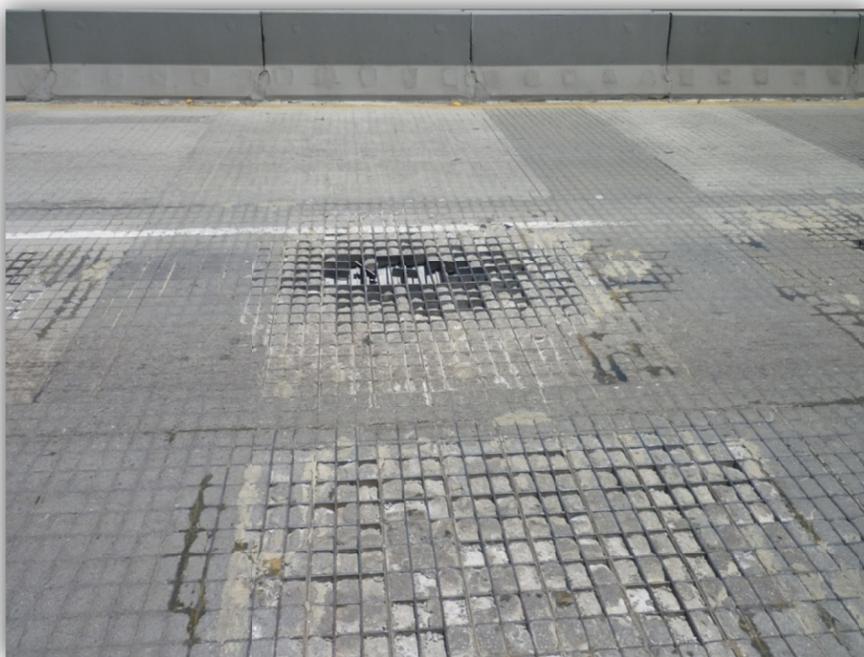
A continuación se muestra un ejemplo de este comportamiento, se observan rejillas ubicadas en el puente norte (N), centro del tramo de cercha (EC), 351 (TL), 287 (TC) y 95 (TI).

Figura 88. Deterioro en rejillas 351 (TL), 287 (TC) y 95 (TI), inspección 8 de junio 2011

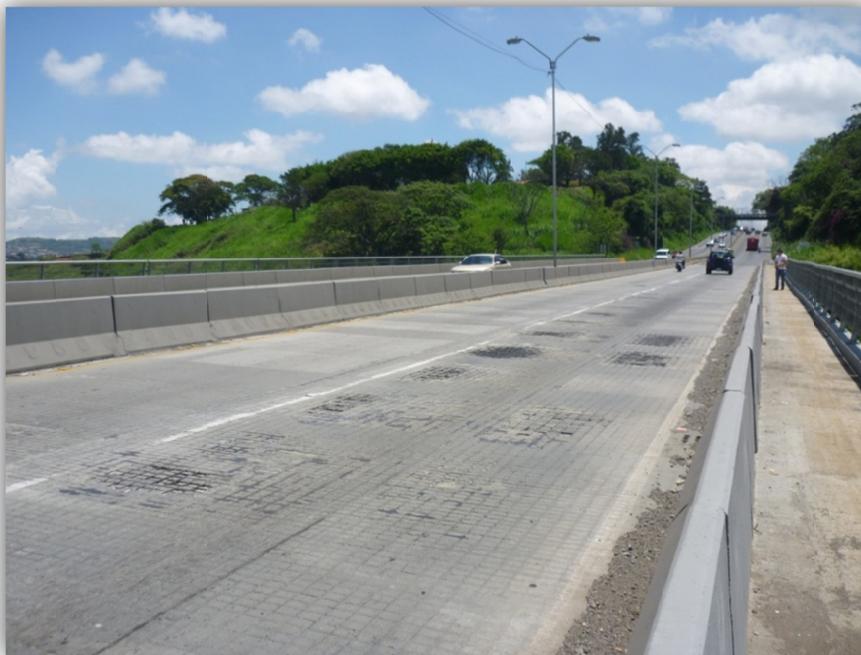
Figura 89. Deterioro en rejillas TL y TC en el puente norte, tramo de cercha, inspección 8 de junio 2011
