XIII AUDITORÍA DE
**Vivienda de
Interés Social**

2025

Período de inspecciones: 2025

Muestra: 270 Viviendas de Interés Social

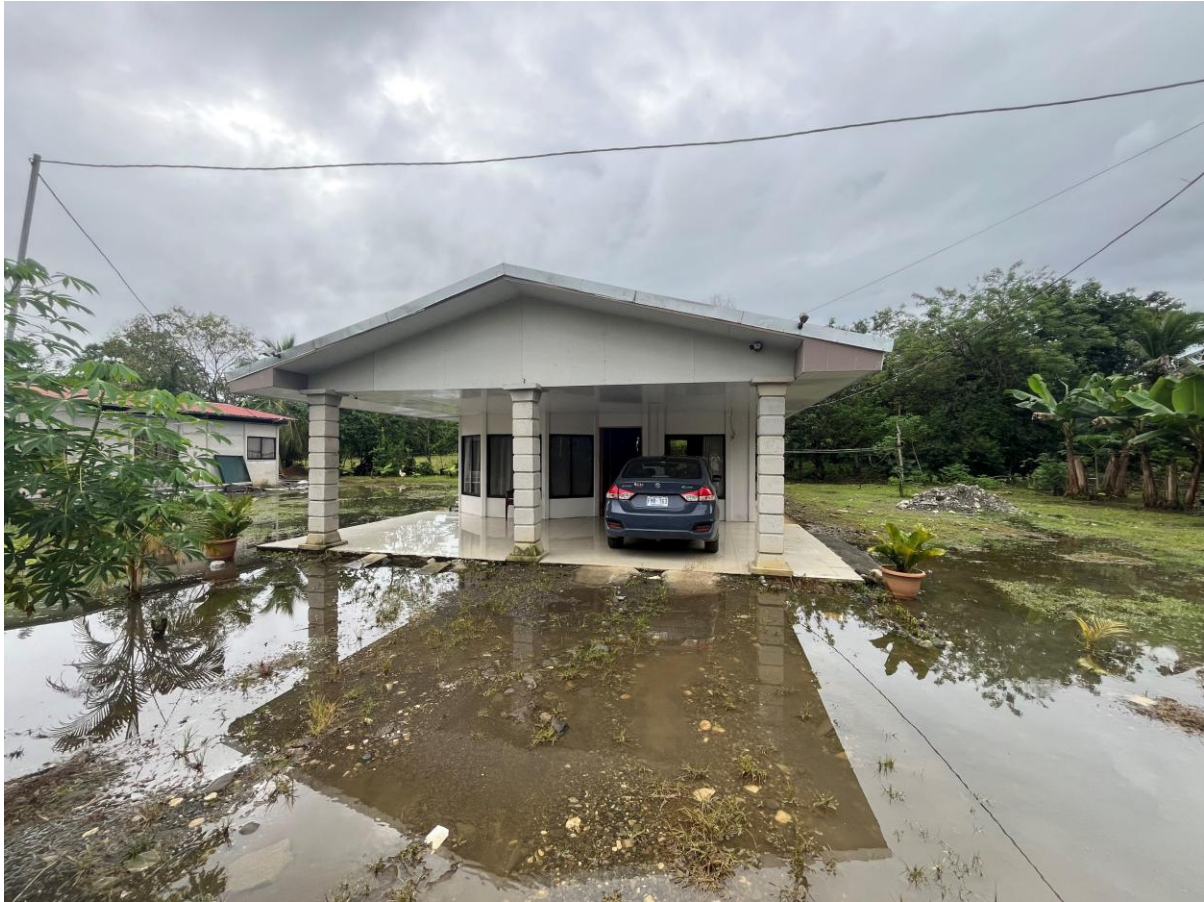
Vivienda en terreno anegado con poca escorrentía de agua

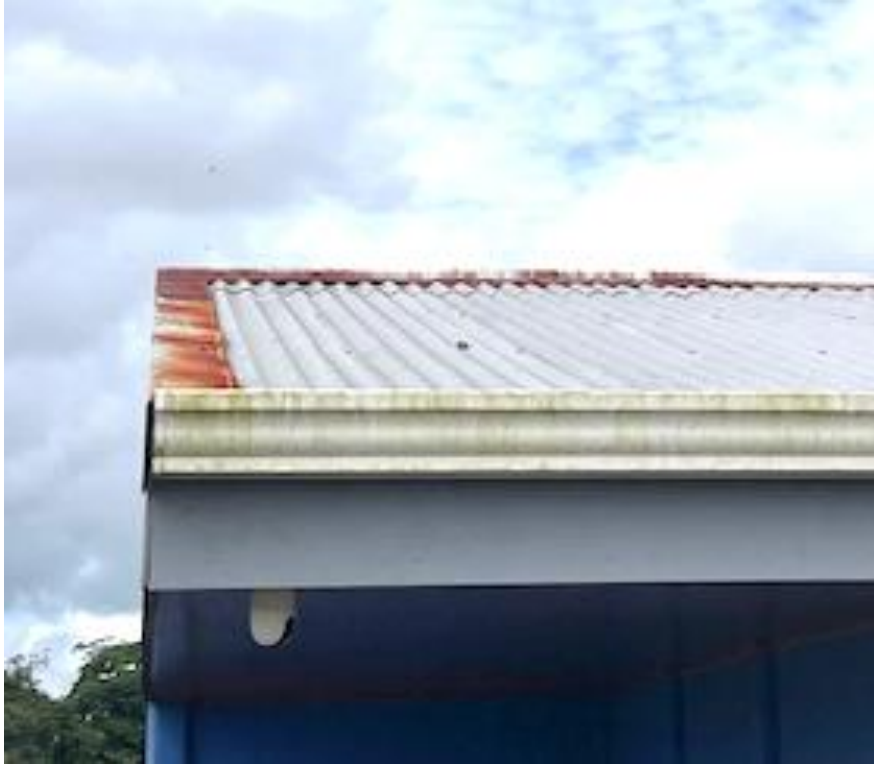
Nivel de corrosión muy avanzado en un techo nuevo.

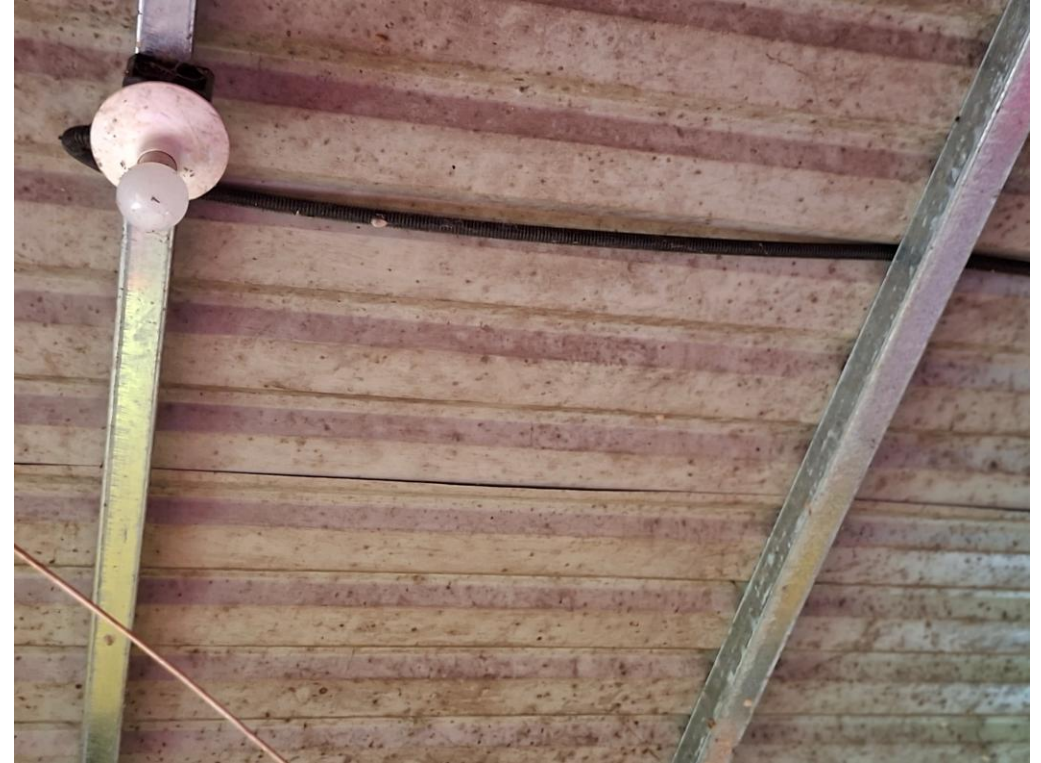
Techo de segunda

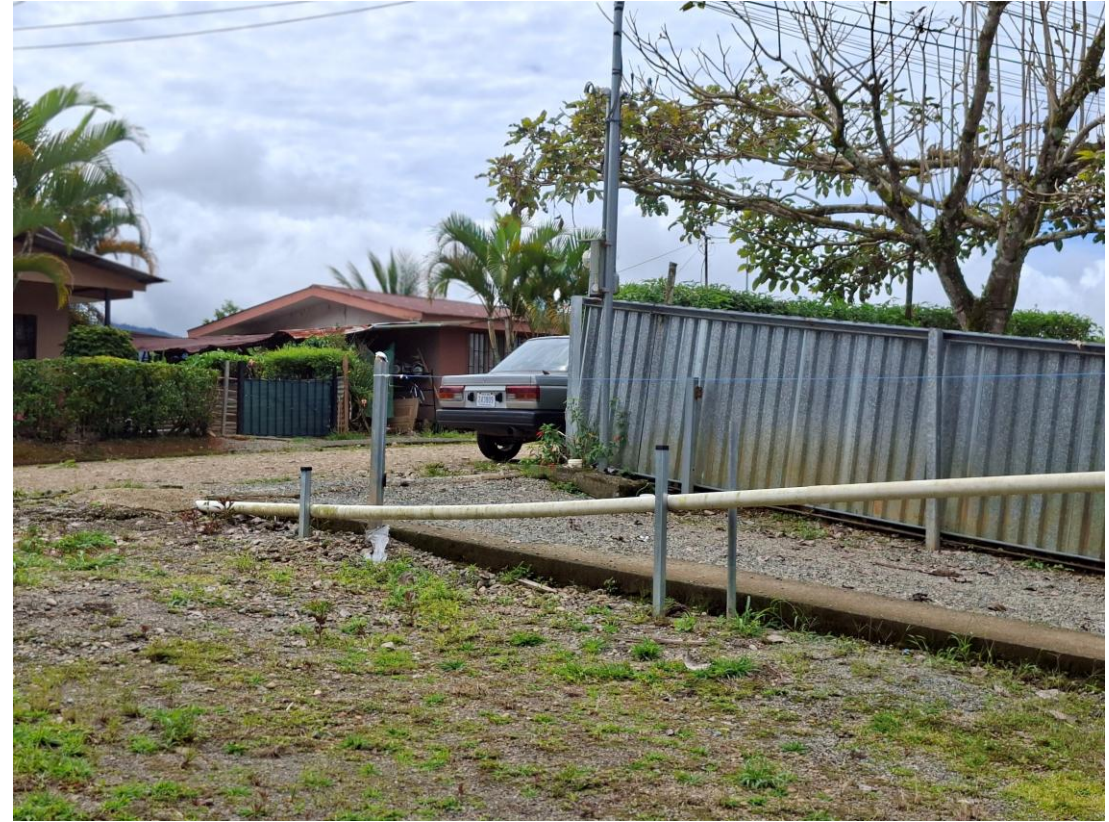
Salida pluvial larga

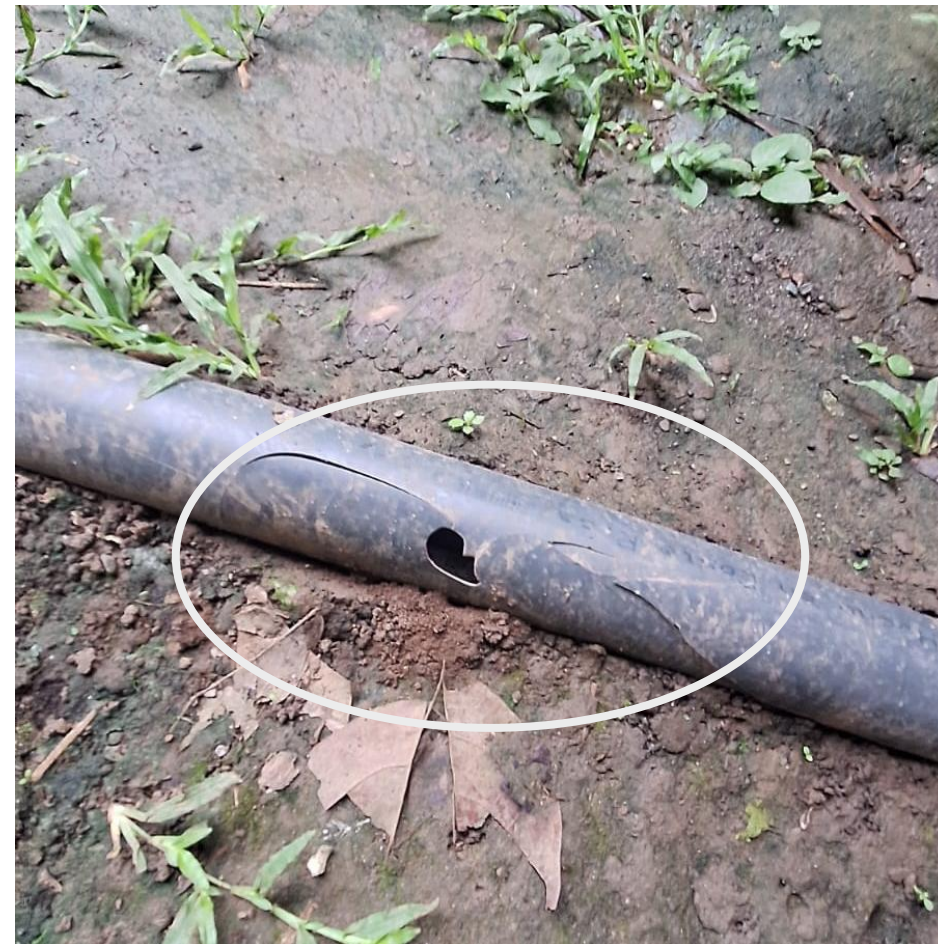
Tubería dañada

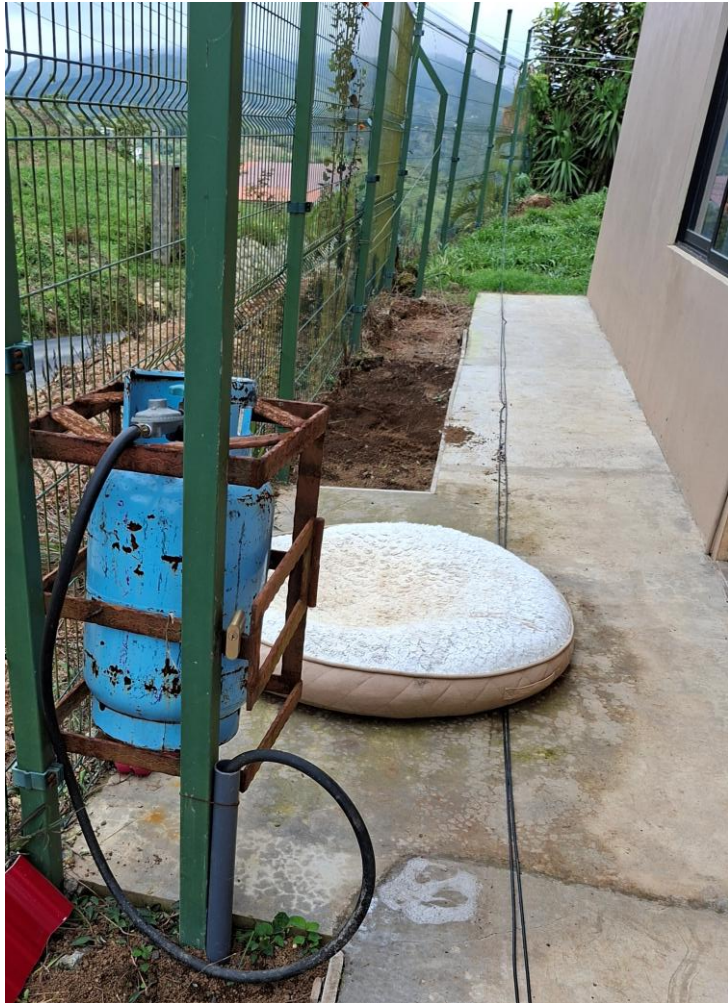
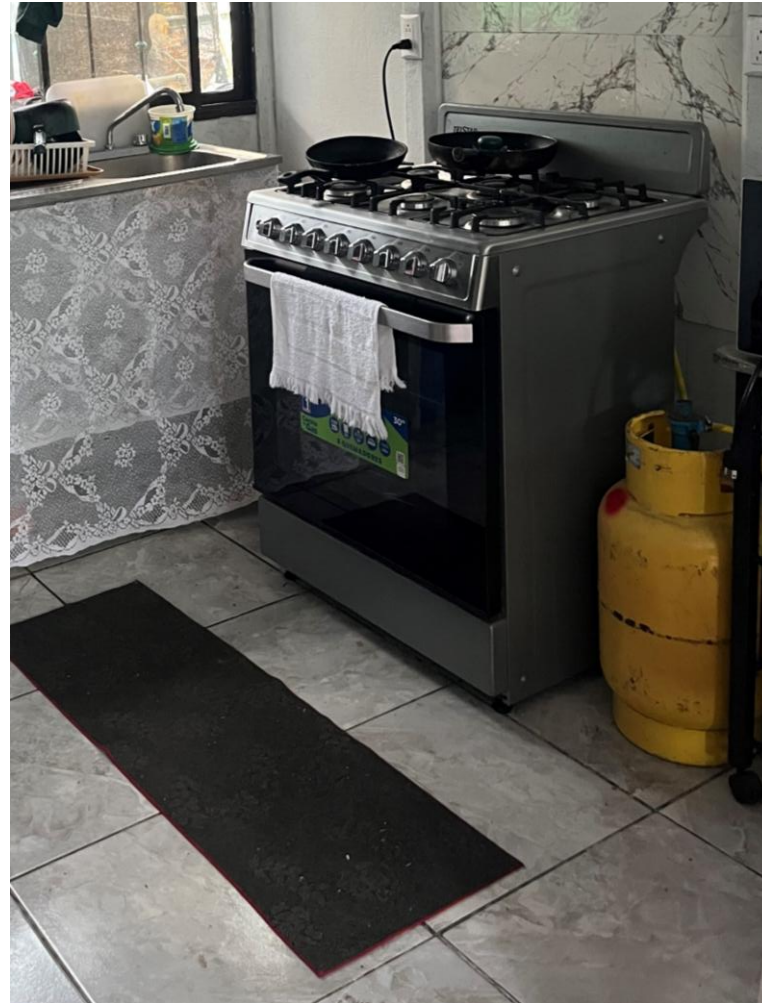
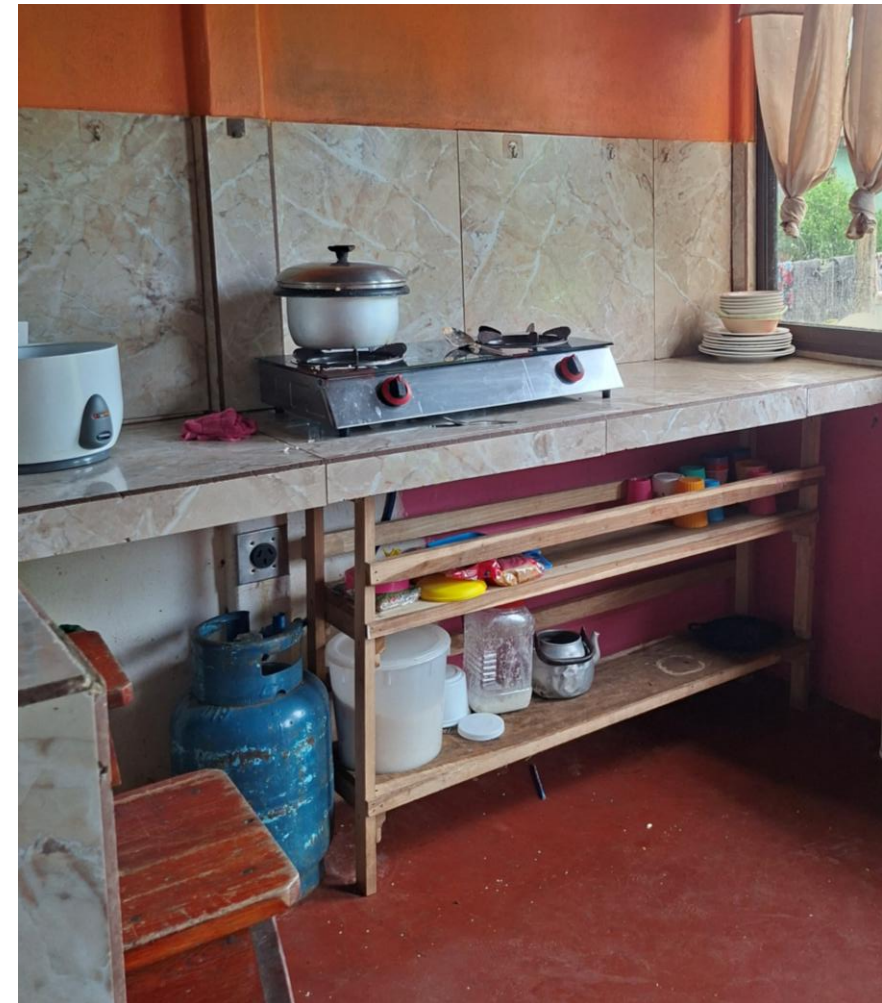
Tanques GLP

- A nivel general, las obras cumplen con la normativa nacional y se ajustan a los códigos técnicos.
- El 72% de las viviendas utiliza GLP (tanto para cocina como para secadora). De esas, el 89% mantienen el cilindro de gas dentro del inmueble.
- Existen brechas que requieren atención, especialmente en la etapa previa al inicio de obra. Por ejemplo: la ausencia o inconsistencia de elementos esenciales en los expedientes, permisos de construcción, firmas de profesionales responsables, número suficiente de visitas de fiscalización.

- Realizar acciones conjuntas entre el Sistema Financiero Nacional para la Vivienda (SFNV), BAHNVI, Gobierno Central, CFIA y otras entidades relacionadas, para establecer soluciones constructivas típicas, que permitan a los hogares reubicar de forma segura los cilindros de gas LP.
- Recordarle a la población las medidas de seguridad relacionadas con el uso de cilindros de gas.
- Las cajas de breakers deben tener espacios suficientes para que la familia pueda desarrollar una actividad económica en su vivienda.

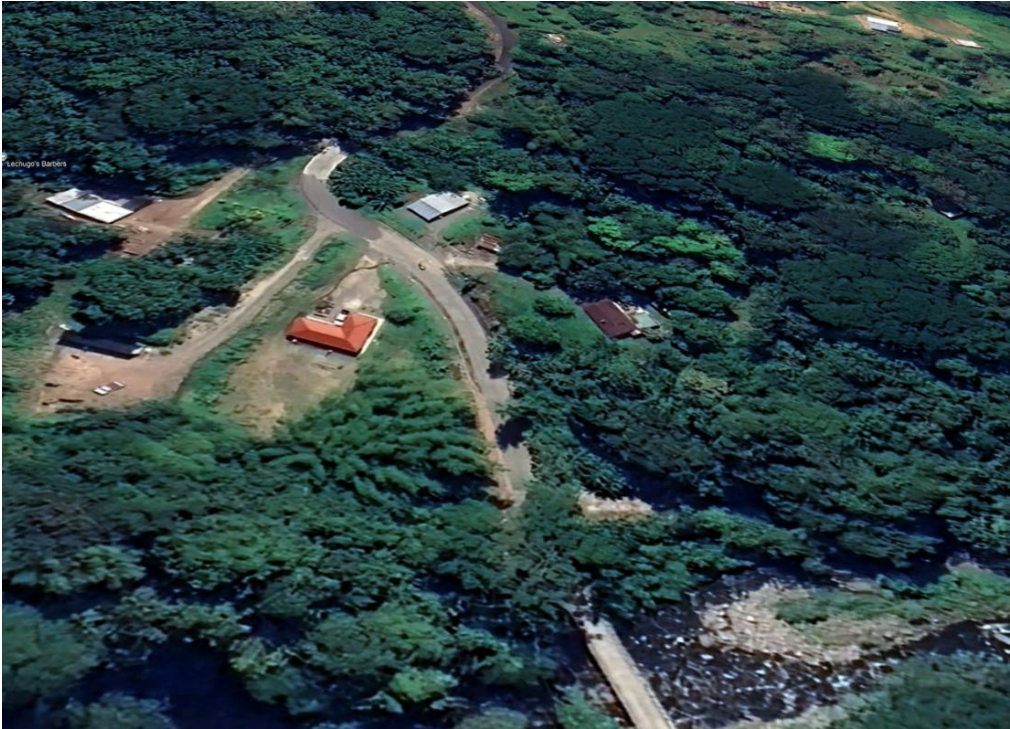
Vivienda en deslizamiento

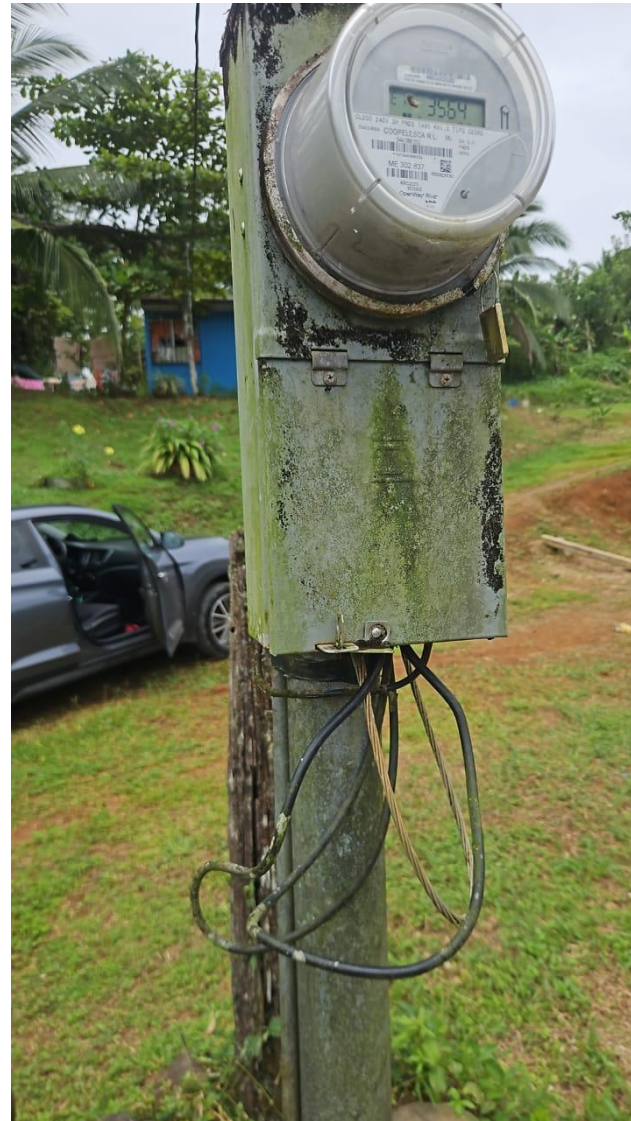
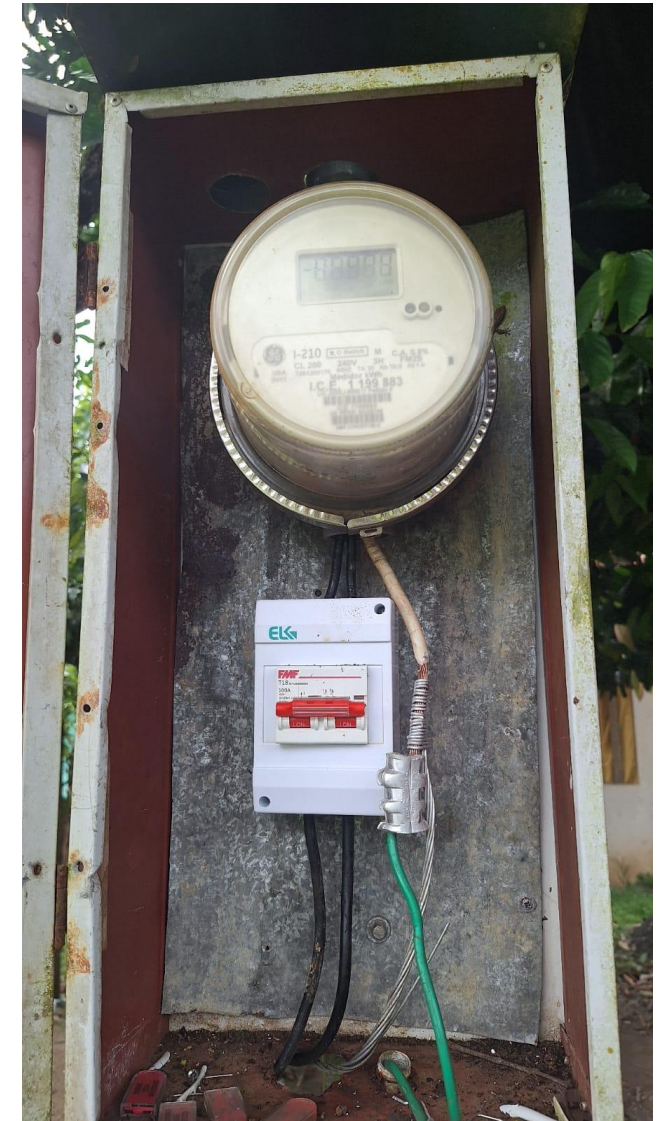
Acometida sin cambiar

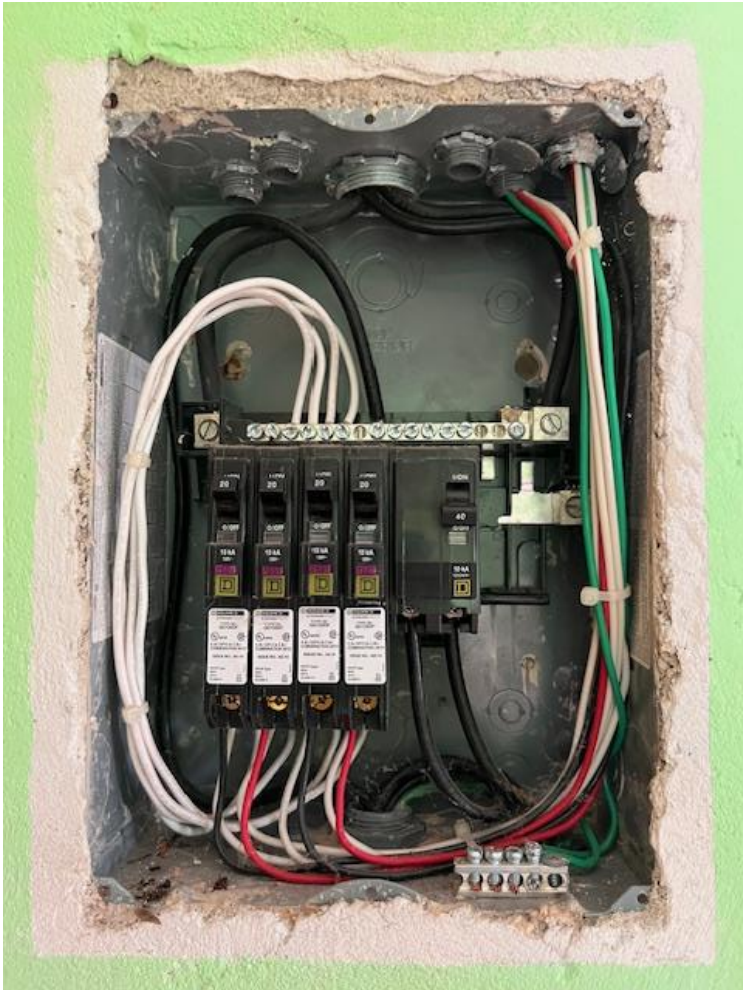
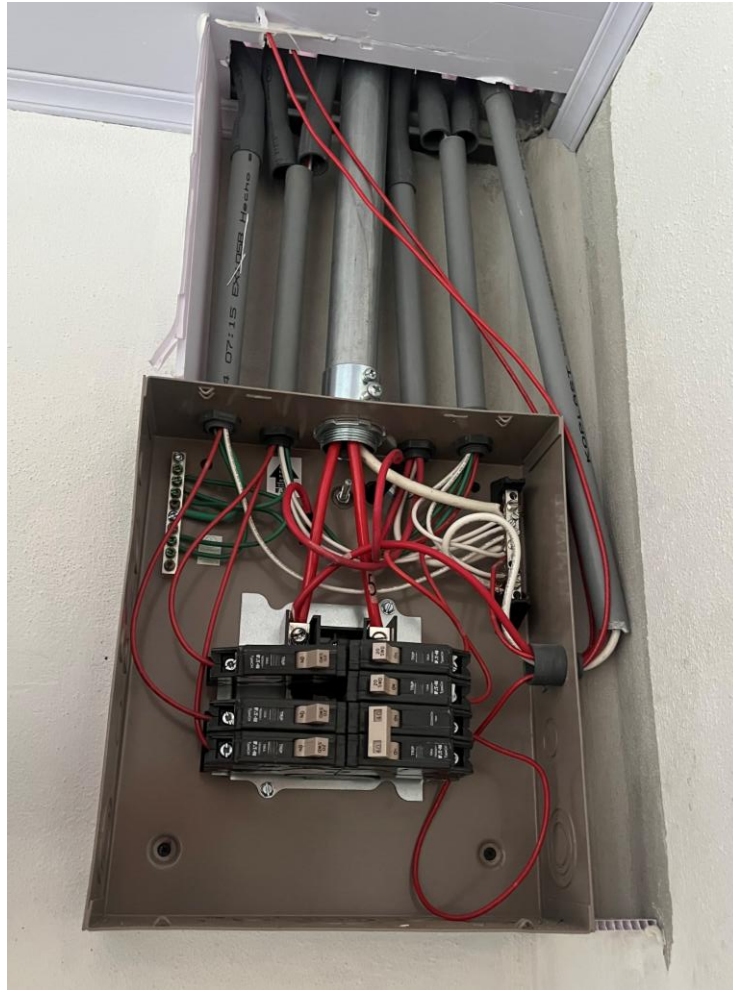
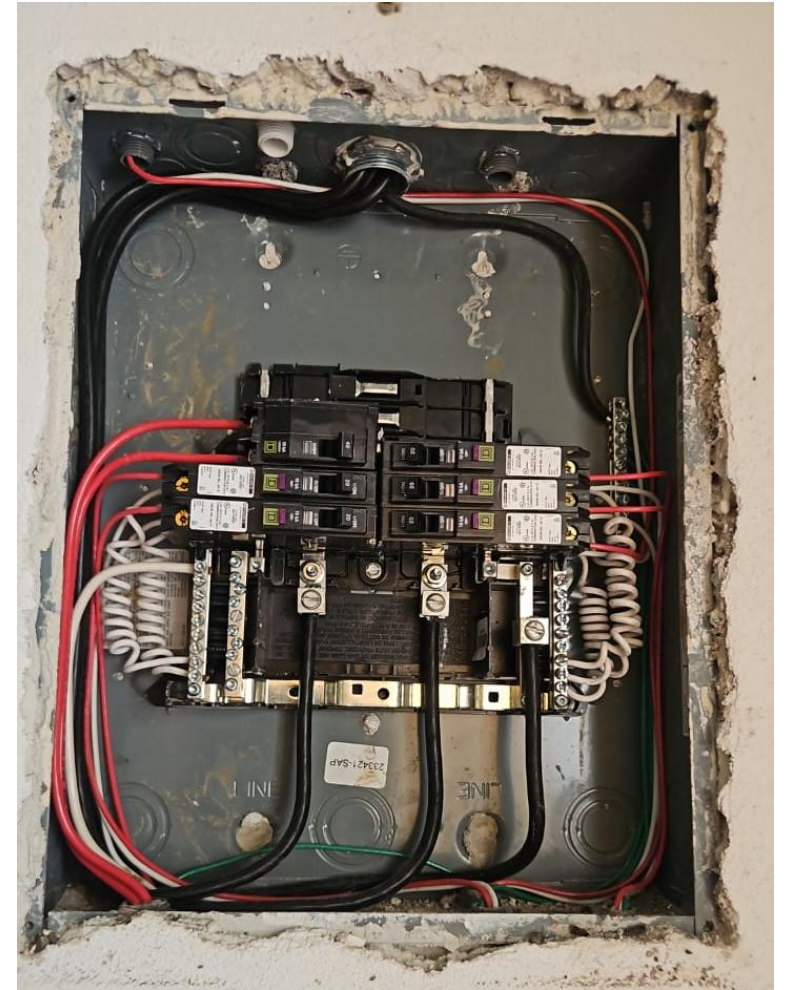
Uso de tape
