REPORTE DE INSPECCIÓN RUTA 27 SAN JOSÉ - CALDERA

REPORTE DE
INSPECCIÓN
GEOTÉCNICA DE LOS
TALUDES DE CORTE
ENTRE LAS ESTACIONES
14+000 A 52+000

PUBLICACIÓN ACG.01.10
MAYO 2010

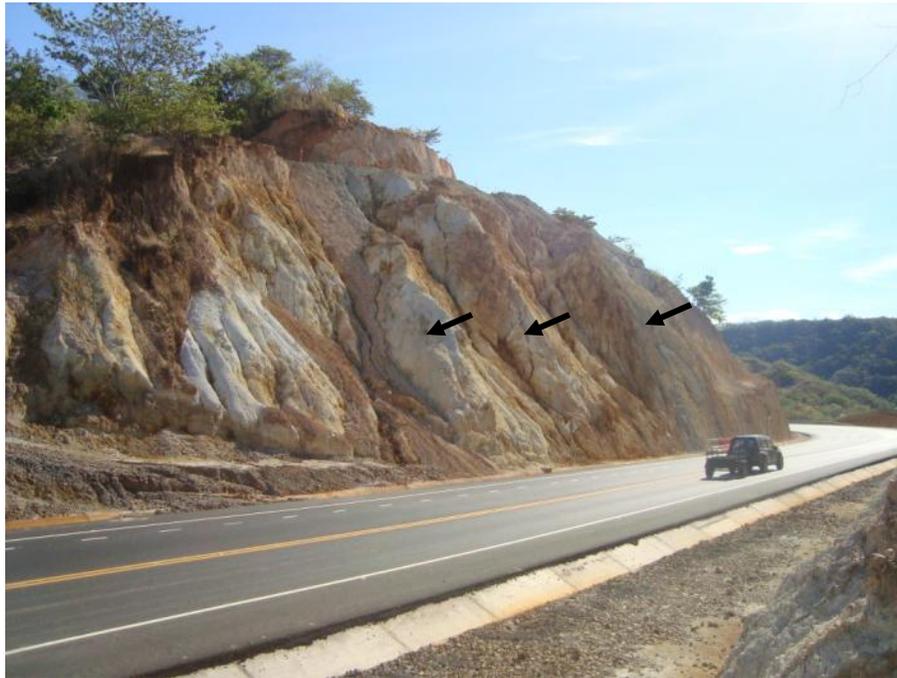
Este es un sector afectado por el hidrotermalismo que le imprime al terreno condiciones de resistencia heterogéneas, las cuales producen una importante variabilidad del comportamiento geotécnico de los materiales, que finalmente se traduce en problemas de estabilidad y de erosión diferencial (Fotografías 1 y 2). En este sector en particular se detectó la falta de acciones para controlar la inestabilidad y la erosión. Falta la construcción de cunetas y la protección de la superficie de los taludes. Inclusive, una reconfiguración de los taludes es requerida porque se observan “domos” entre cárcavas que han perdido continuidad lateral y se observan potencialmente inestables (se señalan con flechas en la Fotografía 1). Punto GPS 004.

Fotografía 1. Talud en terreno afectado por alteración hidrotermal. Nótese los surcos profundos de erosión. Durante la estación lluviosa la susceptibilidad a la inestabilidad de estos cortes será muy alta. Se nota la ausencia de obras de manejo de la escorrentía superficial.

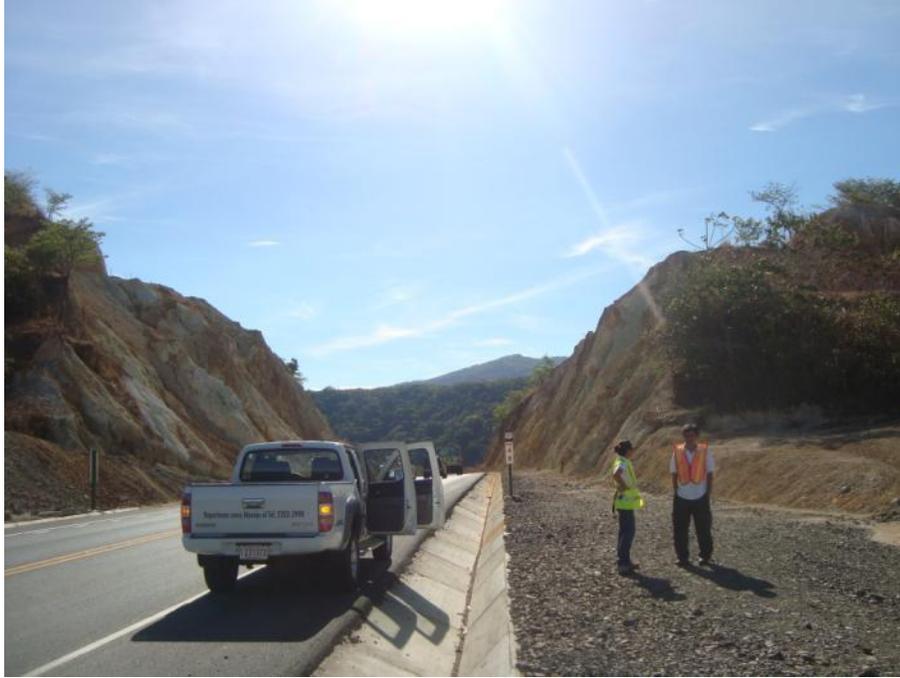
Fotografía 2. Otra perspectiva del corte mostrado en la fotografía 1, viendo hacia el punto kilométrico 48+000. Nótese que se trata de un corte tipo cajón, donde los taludes a ambos lados de la carretera presentan alta variabilidad de las propiedades geotécnicas por efecto del hidrotermalismo.

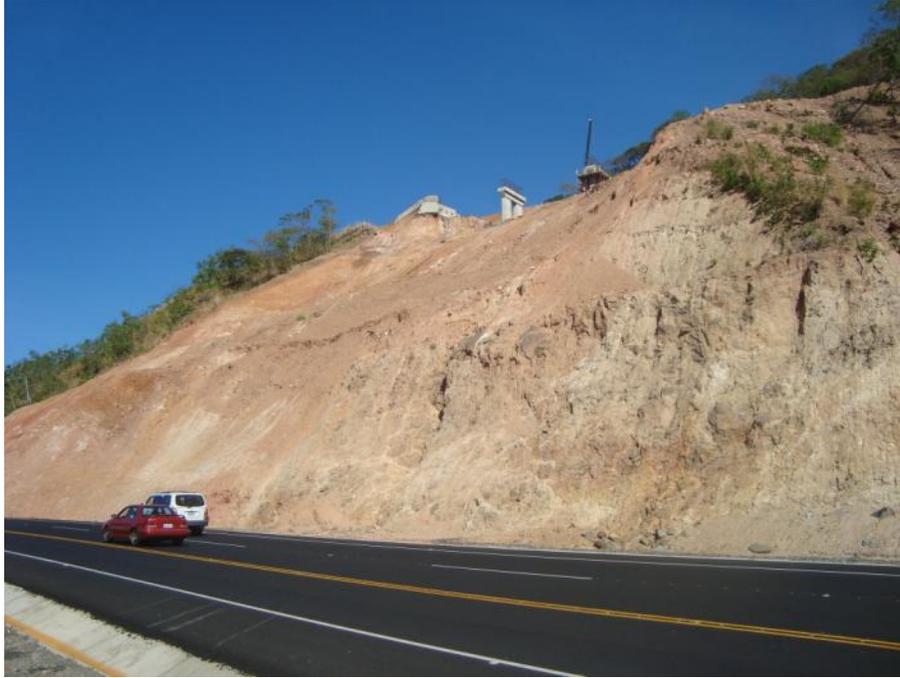
Fotografía 3. Vista desde la carretera de los trabajos que se realizan en las cercanías del km 47 para rehabilitar el paso del ferrocarril. Nótese las variaciones de los colores de la superficie del talud que evidencian la afectación por hidrotermalismo.

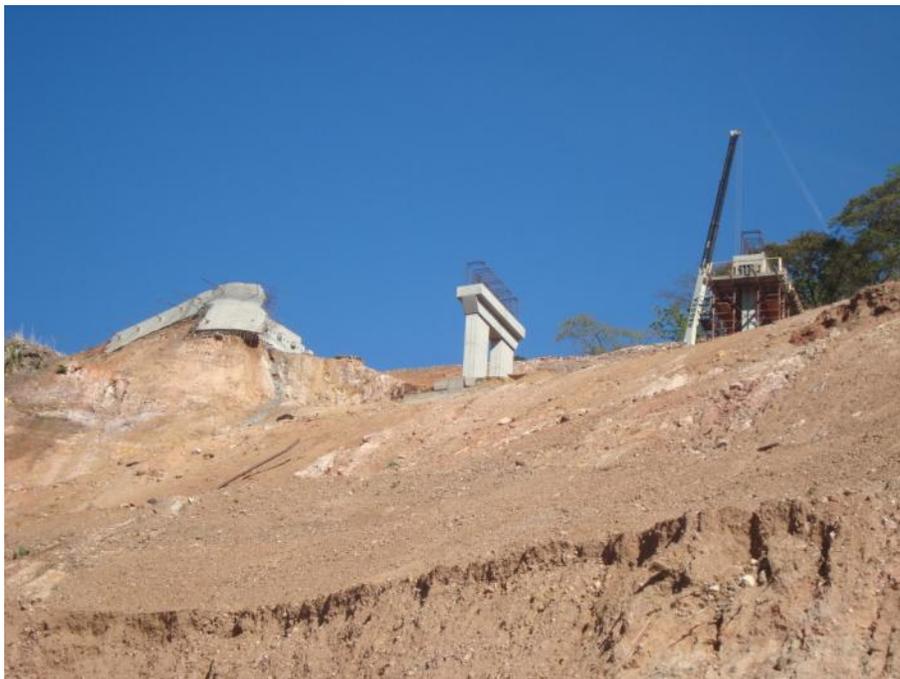
Fotografía 4. Detalle de la misma zona para apreciar las dimensiones de las obras que se realizan y las condiciones pobres de los materiales. Se han tenido que aplicar técnicas activas de estabilización.

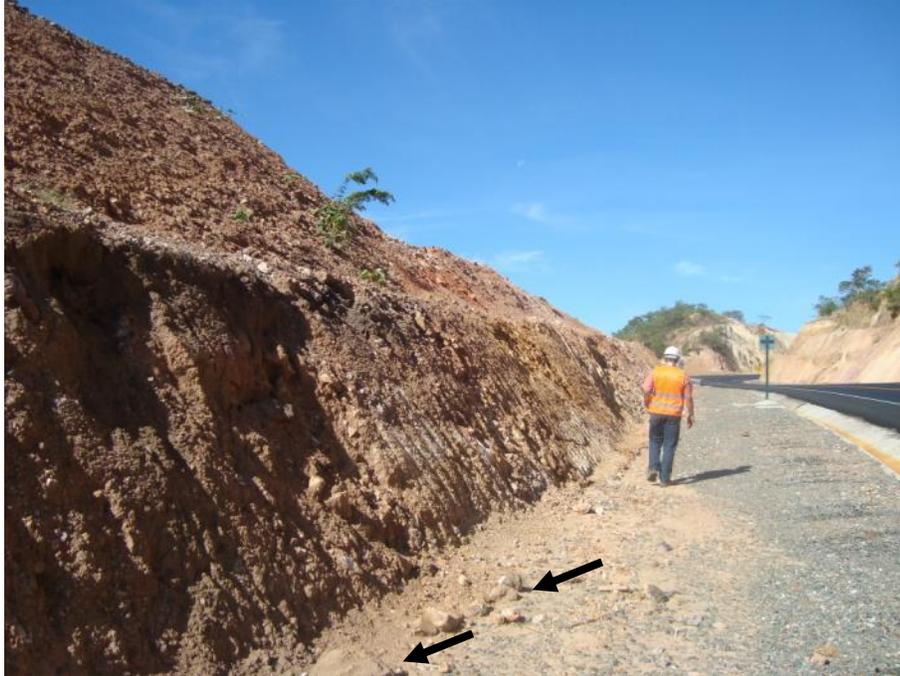
Fotografía 5. Detalle de los materiales brechosos que componen los taludes frente a la zona de trabajos del viaducto para el ferrocarril. La matriz de las brechas es erodable, incluso por efecto del viento, lo que produce el desprendimiento de bloques de roca de tamaño centimétrico como los que se observan al pie del talud.

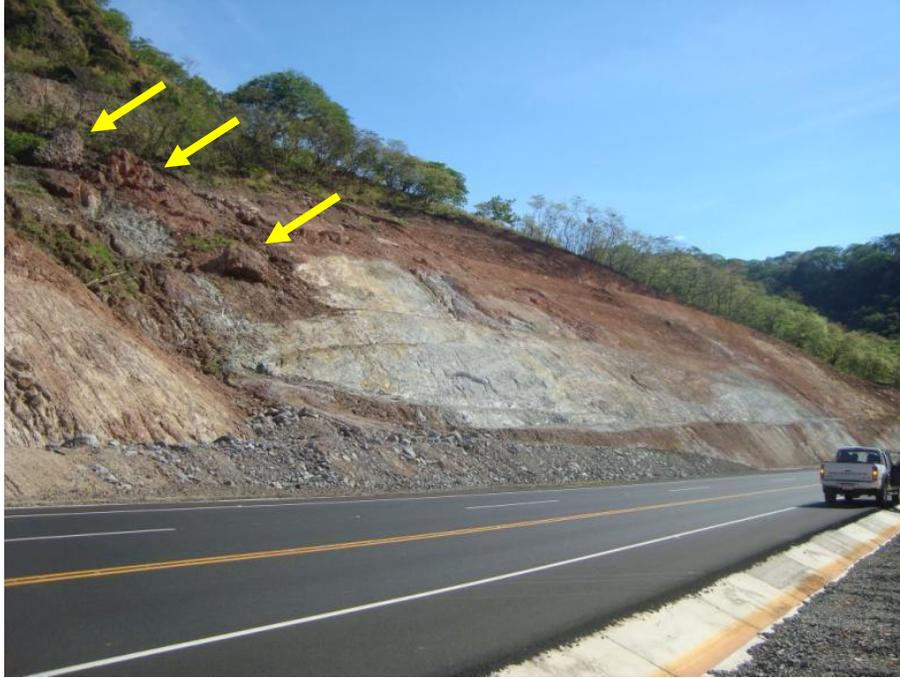
Aproximadamente en el km 46,5 en el talud interno continúa la afectación del terreno por el hidrotermalismo (Fotografía 6). Algunos bloques de roca se han desprendido de las partes superiores de los cortes y amenazan con caer hacia la vía. Este sector requiere de obras de manejo de escorrentía, impermeabilización de bermas y protección de la superficie con geomantas para acelerar la revegetación o un material que permita controlar el efecto de degradación progresivo de los taludes por efecto de agentes como los cambios de temperatura y la lluvia.

Fotografía 6. Grandes bloques de roca con condiciones precarias de estabilidad en un sector de la carretera, ubicado a unos trescientos de metros después de la zona donde se construye el viaducto para el ferrocarril. Nótese el efecto del hidrotermalismo en los taludes y bermas. Punto GPS 006.

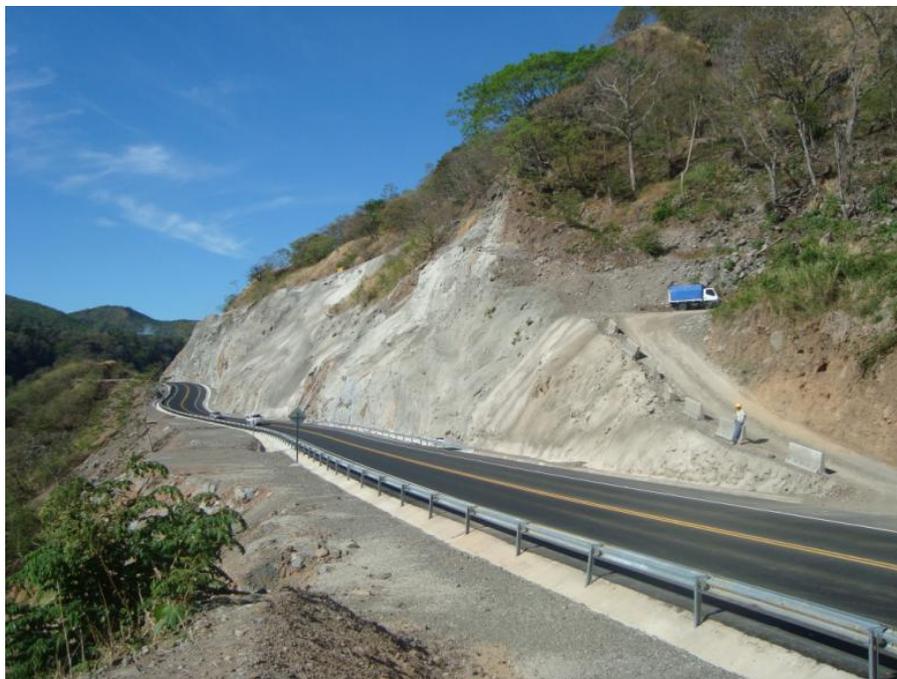
Fotografía 7. Aspecto estable de un talud protegido con concreto lanzado ubicado 200 m antes de la estación 46+000. Nótese la altura importante del talud y la pendiente alta. No obstante, no se observaron evidencias de inestabilidad global, aunque no se tiene certeza de que se haya realizado remoción de bloques sueltos en las partes altas del talud, encima del tratamiento.

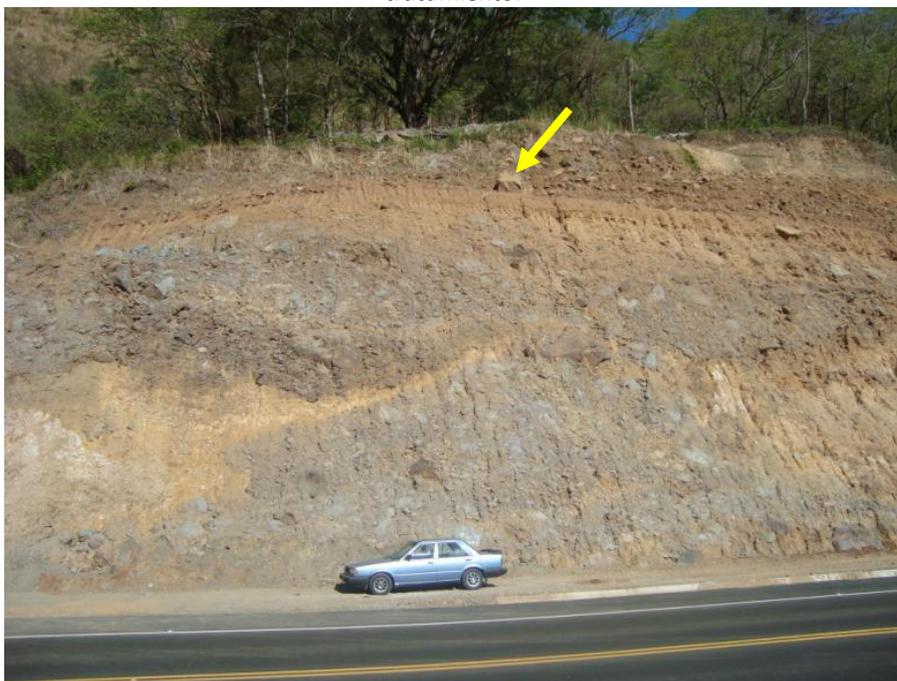
Fotografía 8. Aspecto de un talud en roca brechosa afectada por hidrotermalismo sin protección en la superficie y con alta pendiente y altura. Nótese los surcos de erosión que empezaban a aparecer a inicios de marzo en la matriz de la roca blanda. Se notan bloques decimétricos que se han desprendido de la matriz de la brecha. Al pie del talud existe espacio para la caída de los bloques pero faltan barreras para controlar la distancia y la energía con la que se proyectan a la vía.

Con la entrada de la estación lluviosa la superficie del talud puede alcanzar un grado alto de erosión, que podría promover un proceso de inestabilidad progresivo. Por lo tanto, la cobertura de estos taludes es una acción recomendable.

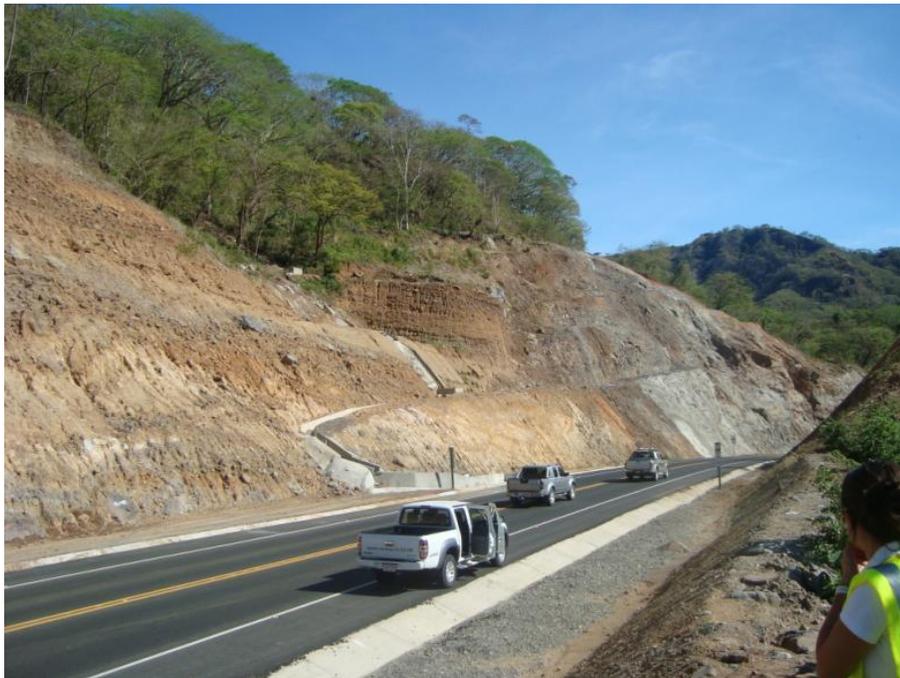
Fotografía 9. Otro aspecto de las condiciones del talud mostrado en la fotografía 8. Nótese la obra de manejo de aguas que consiste de una bajada con disipador de energía de la cuneta ubicada sobre la parte alta del talud. Este tipo de acciones es fundamental para controlar la saturación del terreno y mejorar la estabilidad.

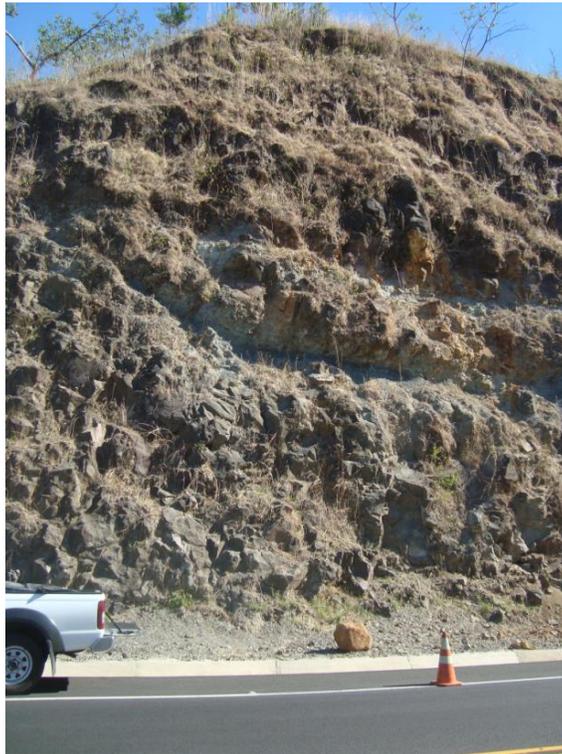
En este sector, el talud rocoso está afectado en menor grado por el hidrotermalismo, pero existe un juego de discontinuidades con buzamiento favorable para el volcamiento de bloques de roca del talud (Fotografías 10 y 11). En el talud no se han implantado acciones correctivas del problema. Punto GPS 007.

Fotografía 10. Talud rocoso afectado levemente por hidrotermalismo. Nótese las dimensiones de los bloques que se desprenden con respecto del vehículo parqueado en la vía. A inicios de marzo no se observaron acciones para control de caída de rocas.

Aunque la caída de bloques hasta ahora ha sido local, por el grado de fracturamiento del macizo es factible que a mediano plazo y por efecto de la lluvia o de un sismo, ocurra una caída de bloques en masa, con un mayor volumen de material involucrado.

Este caso en particular presenta condiciones de estabilidad en las que se requeriría cubrir la superficie del talud mediante una acción de carácter permanente, tal como el concreto lanzado reforzado con mallas o fibras y perforaciones cortas de drenaje.

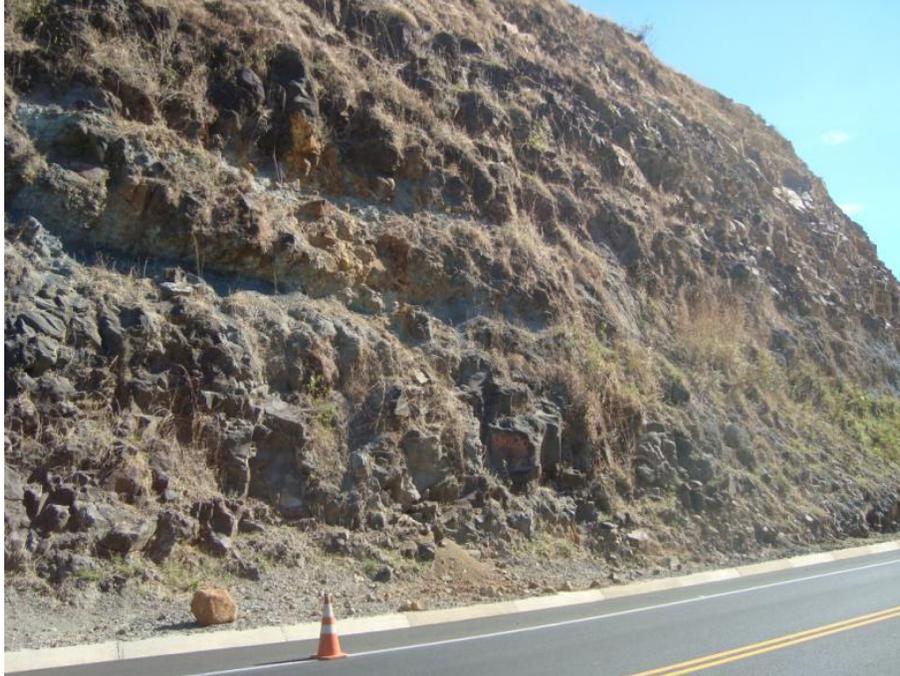
Fotografía 11. Se muestra una perspectiva más amplia del talud de la fotografía 10, donde se puede notar que la zona de disparo de bloques es más extensa. Durante la inspección se detectó desprendimiento de rocas centimétricas que pueden llegar a la vía produciendo un accidente lamentable o pérdidas materiales. Se requieren acciones sobre el talud para controlar el problema. Nótese que no entre el pie del talud y la cuneta no hay un espacio o área que permita amortiguar la energía de una roca cayendo desde el talud, o una barrera que controle su trayectoria.

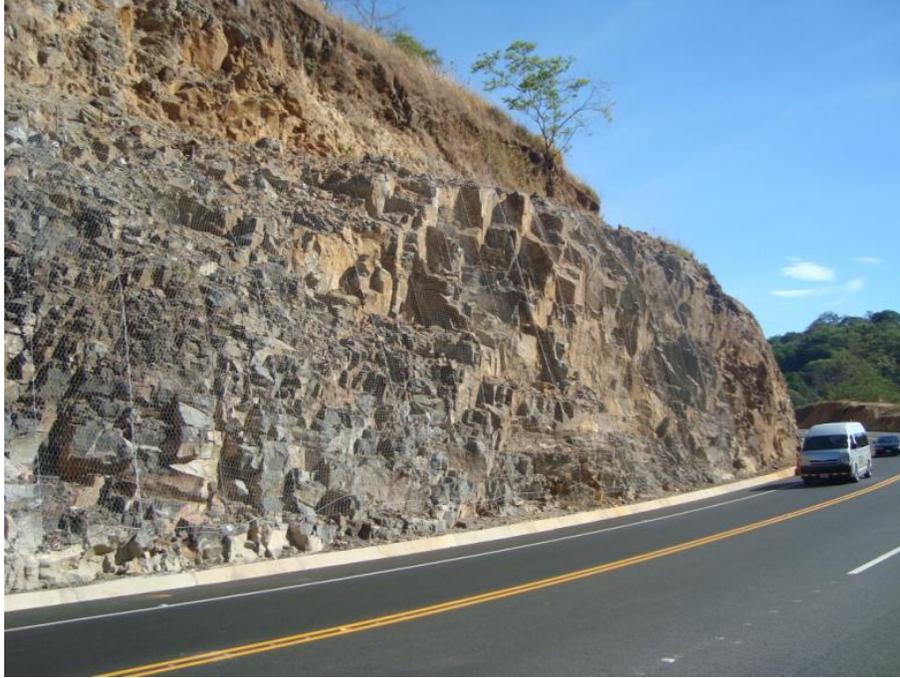
En el sitio que se muestra en la fotografía 12, en el talud interno, se presenta una condición geotécnica más favorable que en el talud externo, pero tiene asociada una problemática de estabilidad. El concesionario ha realizado acciones pasivas (mallas sobre el talud) para controlar la caída de rocas. Punto GPS 008. No obstante, sobre la berma no se han realizado acciones donde se ubican potenciales puntos de disparo de rocas.

Fotografía 12. Macizo rocoso fracturado con un juego de discontinuidades con buzamiento favorable al volcamiento conjugado con otro juego de discontinuidades sub horizontal que promueve la caída de rocas. Se aprecia un tratamiento con mallas para control de caída de bloques ancladas a la superficie del talud.

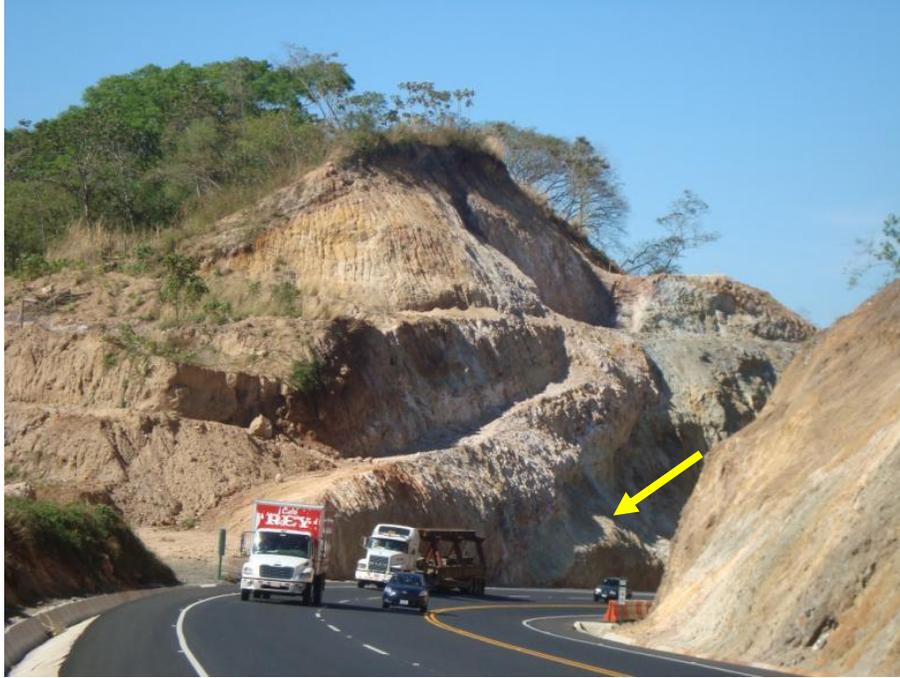
En este sector existe un cambio litológico y mayor afectación del proceso de hidrotermalismo que le ha impreso al terreno unas condiciones geotécnicas pobres. Esto se evidencia en la geometría con quedó cortado el talud, que no obedece a una definición geométrica favorable para la construcción de obras de manejo de aguas o para la conformación de bermas bien definidas (Fotografía 13).

Fotografía 13. Talud afectado por hidrotermalismo intenso. La geometría final evidencia que durante el proceso constructivo hubo problemas de estabilidad. Adicionalmente existe un plano con inclinación desfavorable a la estabilidad sobre el que hay un importante volumen de roca blanda.

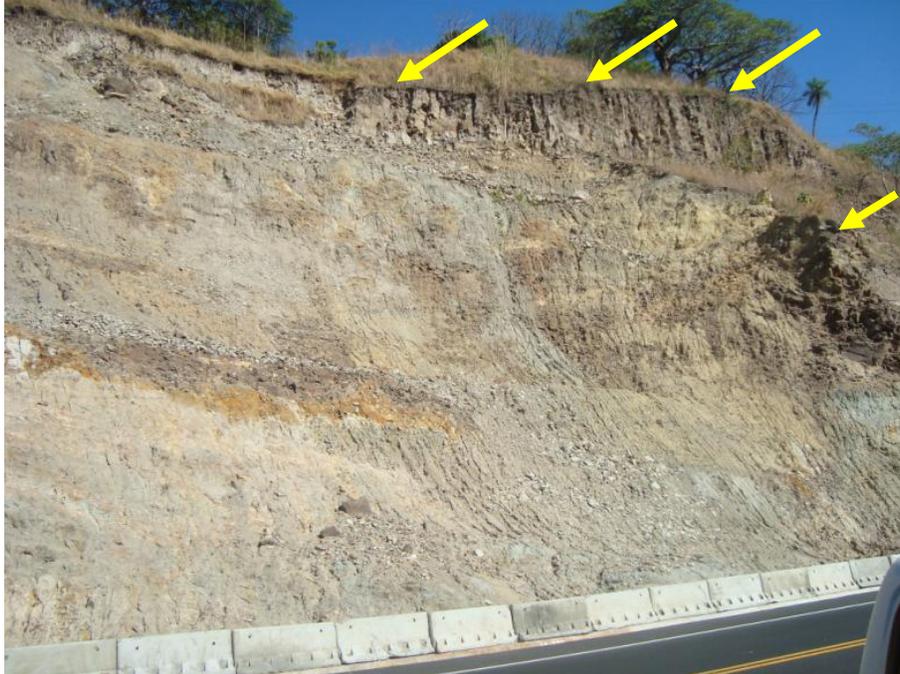
En este talud de unos 40 a 60 m de longitud, se observa que sobre las brechas hidrotermalizadas hay un estrato de ignimbritas fracturadas con un juego de fracturas verticales que se constituyen en un punto de disparo de rocas desde la parte superior del talud. Las flechas en la Fotografía 14 señalan los puntos donde el potencial de caída de bloque es alto.

Adicionalmente, por el efecto de la alteración hidrotermal, la superficie del talud se deteriorará producto de la erosión. Unos surcos de ese fenómeno se observaron durante la visita y esa situación se agravará con el paso del tiempo y la llegada de la estación lluviosa. Punto GPS 009.

Fotografía 14. Talud con punto de disparo de rocas desde la parte superior, y potencial de erosión alto debido al hidrotermalismo. Nótase que la única acción realizada por el concesionario fue la colocación de una barrera de poca altura de elementos prefabricados.

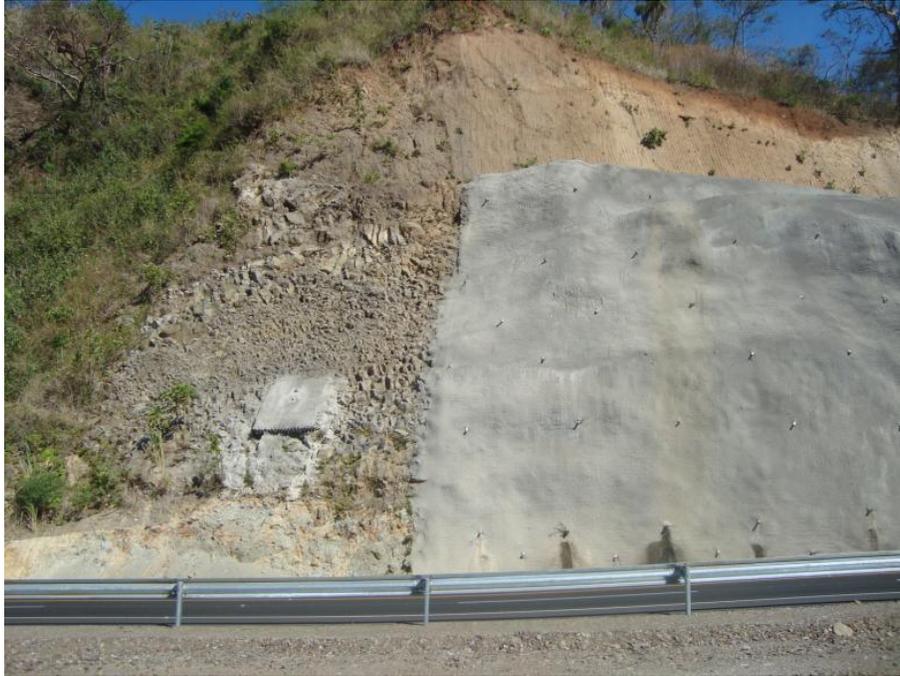
Fotografía 15. Ejemplo de un talud con un tratamiento bien logrado y en apariencia inconcluso.

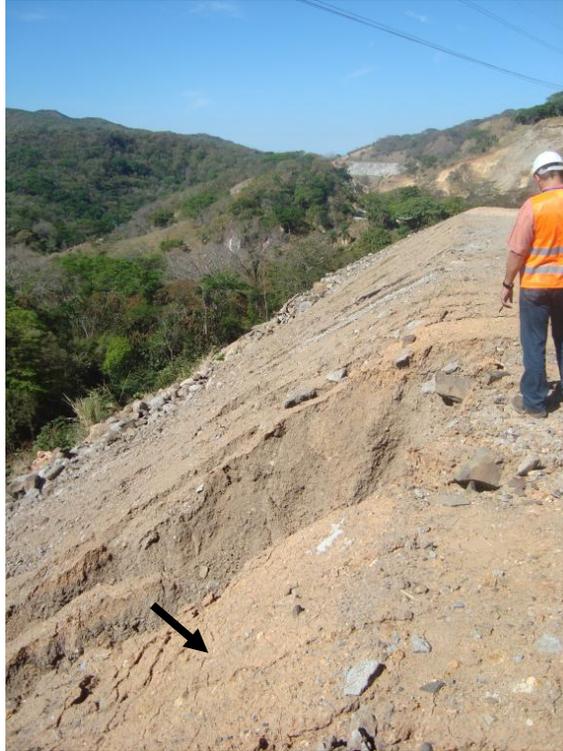
Fotografía 16. Se muestra una cárcava de erosión que empieza a profundizar en el terreno. Nótese que las dimensiones del problema son considerables.

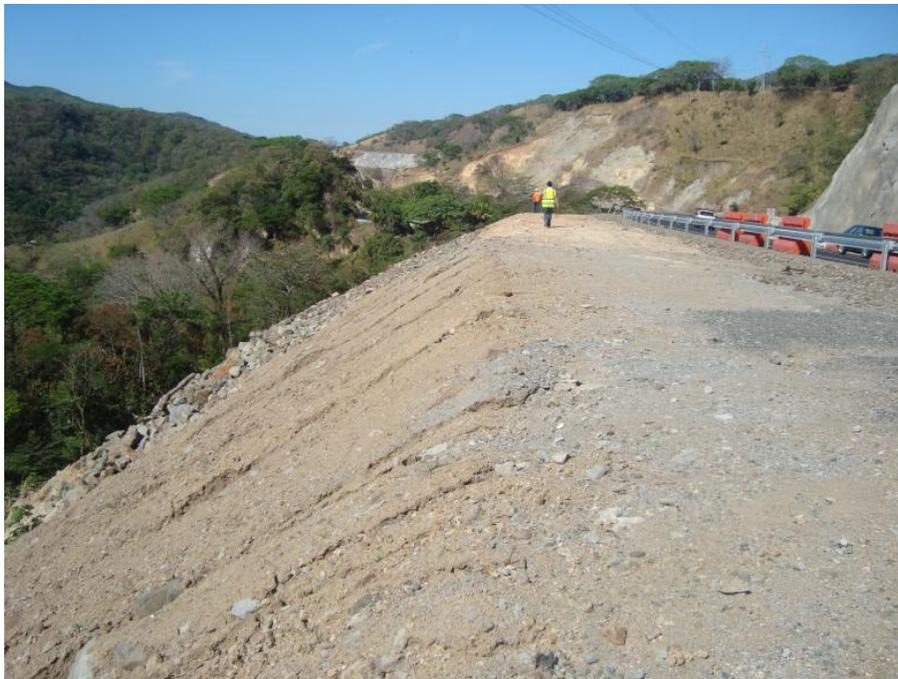
Fotografía 17. Aspecto del talud del relleno. Nótese la altura del relleno, los surcos de erosión que pueden degenerar en cárcavas, y la ausencia de impermeabilización de la cresta del relleno y de manejo de aguas.

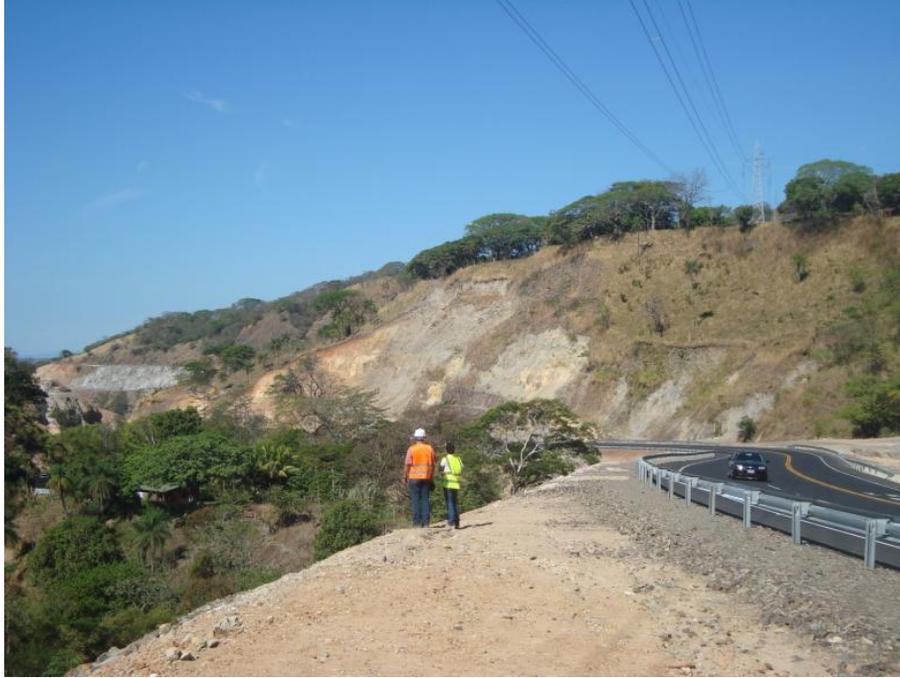
Fotografía 18. Panorámica de la zona de alteración hidrotermal desde el relleno del sector conocido como Poncho Mora. Se observa la altura de la ladera en la que se han realizado los cortes de taludes en materiales de condiciones geomecánicas pobres.

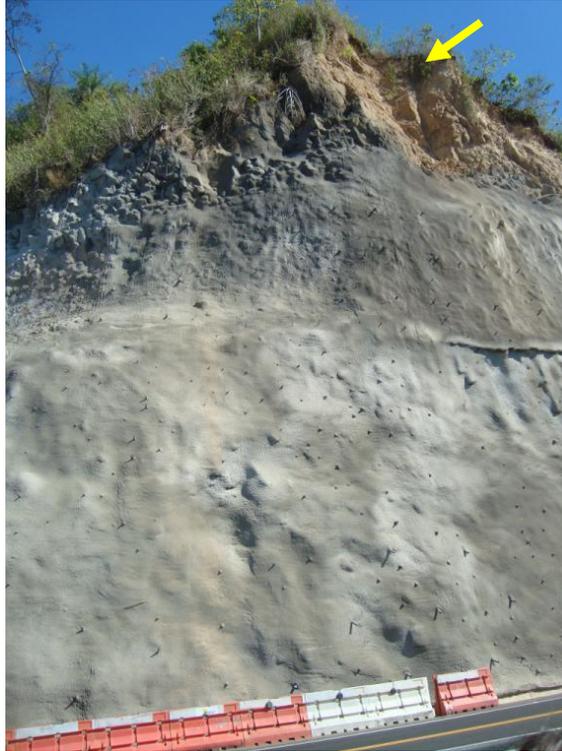
En la Fotografía 19 se muestra un problema de inestabilidad en la parte superior del talud interno en la zona donde se ubica el relleno comentado antes. Nótese que se realizó un trabajo de estabilización y protección del talud de brechas volcánicas, pero en la parte superior se aprecian fracturas abiertas por descompresión, y una cuña de material que ya falló.

La porción de macizo inestable está en una posición más alta del talud, donde la energía potencial es muy alta. También se nota la ausencia de manejo de la escorrentía. Un colapso progresivo de esta porción del terreno tiene alta probabilidad de ocurrencia, con posibilidad de que ocurra un accidente lamentable. La única acción que se observa es la colocación de una barrera liviana en el borde de la carretera.

Fotografía 19. Parte superior con evidencias de descompresión de un talud con altas posibilidades de colapsar y ocasionar un accidente.

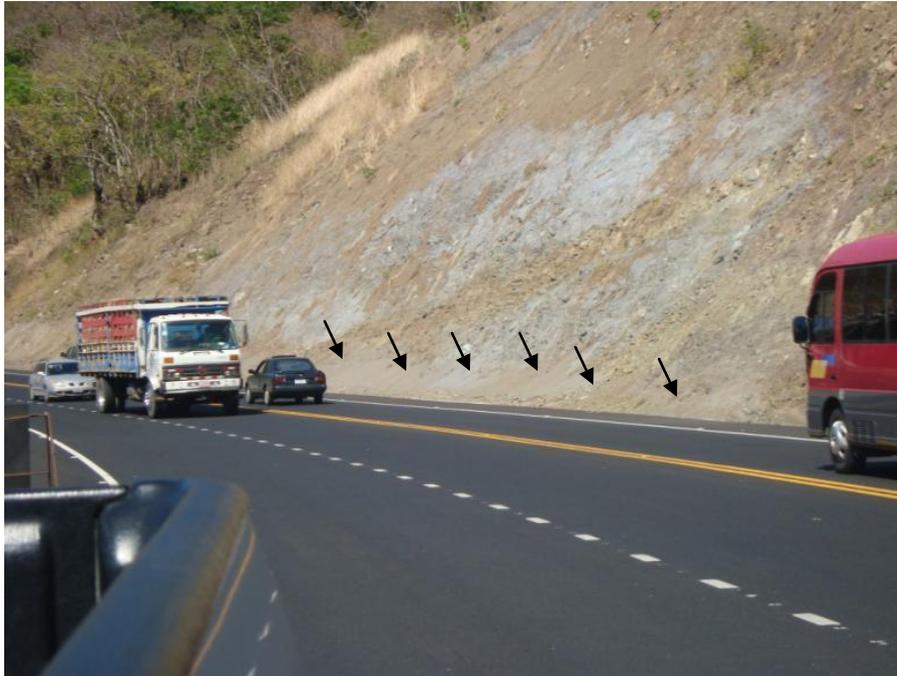
Por tanto, es factible que en una sola lluvia torrencial, en un talud como el mostrado los procesos mencionados se formen aceleradamente en algunos sectores, dejando cicatrices donde la vulnerabilidad a la inestabilidad queda latente, a la espera de otra lluvia para manifestarse. Según han mostrado todos los medios noticiosos, especialmente en los televisados, con el inicio de la época lluviosa estos fenómenos ya se están presentando en este sector de la carretera.

Fotografía 20. Se observa el problema de degradación de la matriz de los materiales brechosos, incluso en condiciones secas, por efecto del viento y de los cambios de temperatura. Las flechas señalan los sedimentos acumulados al pie del talud. Punto GPS 013.

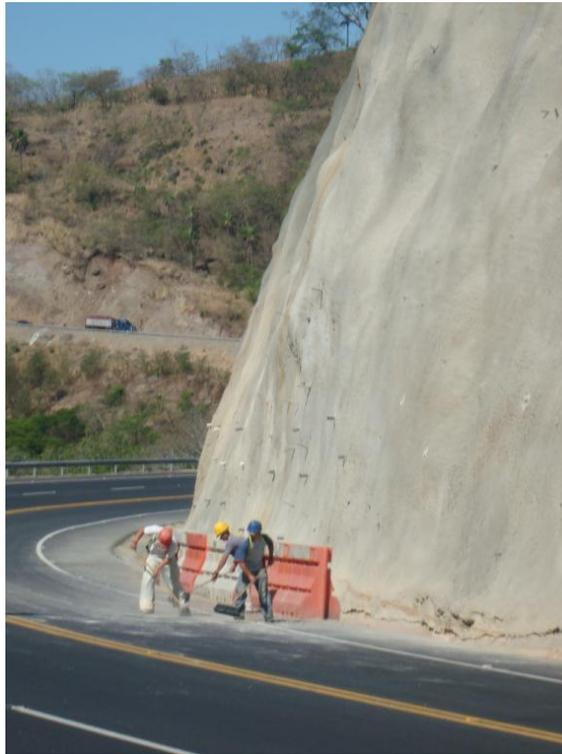
Fotografía 21. Cuadrilla de limpieza en la operación final de barrido de la calzada. Este proceso implicaría un alto riesgo para los trabajadores durante la estación lluviosa, trasladándose el riesgo para los usuarios de la carretera.

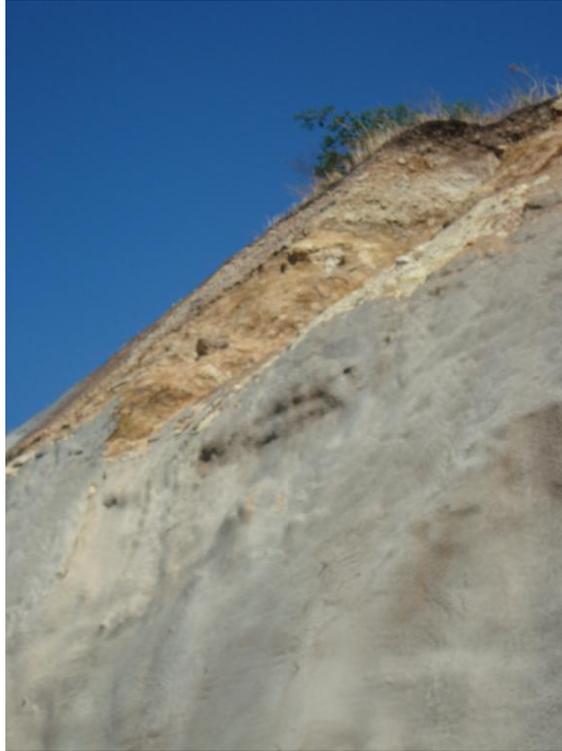
Fotografía 22. Se muestra la cuña de material que colapsó. El cambio de pendiente no fue una medida suficiente para que el terreno no colapsara.

Es recomendable que en este sector se tomen acciones sobre la parte superior del talud, puesto que ya quedó una cicatriz una cicatriz de la ruptura con unos taludes laterales que se desestabilizaran en cualquier momento, en especial bajo la acción de la lluvia o un sismo.

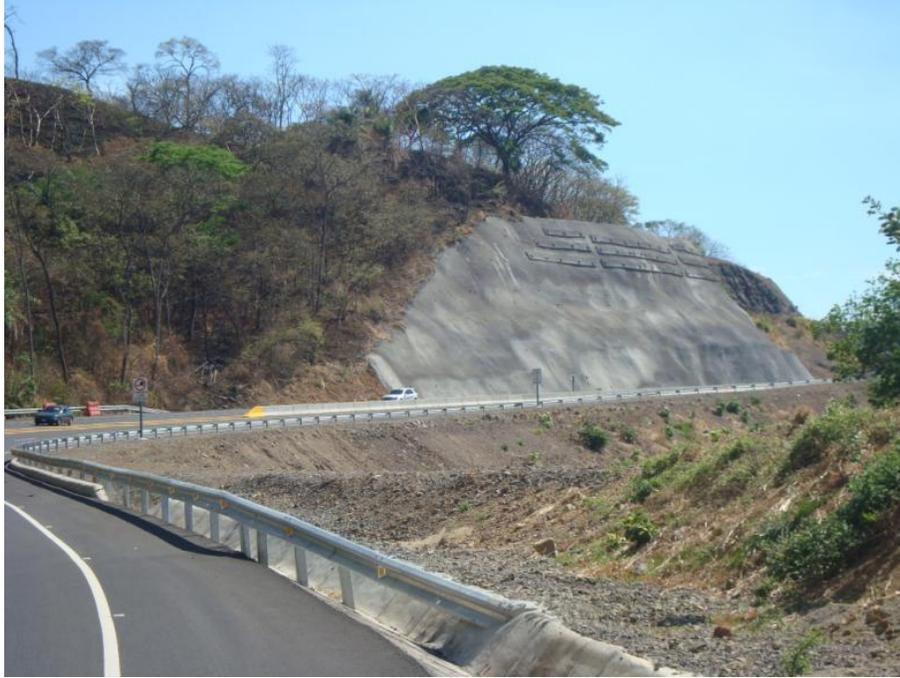
Como ejemplo de que hay obras donde el concesionario ha realizado obras que dan una sensación de seguridad al usuario y que en opinión de los autores reúnen condiciones que podrían garantizar la estabilidad del terreno, se muestra en la Fotografía 23 el trabajo realizado en el punto kilométrico 37+500. En apariencia se procuró proteger un paso ferroviario.

Fotografía 23. Tratamiento del talud con acciones activas y pasivas.

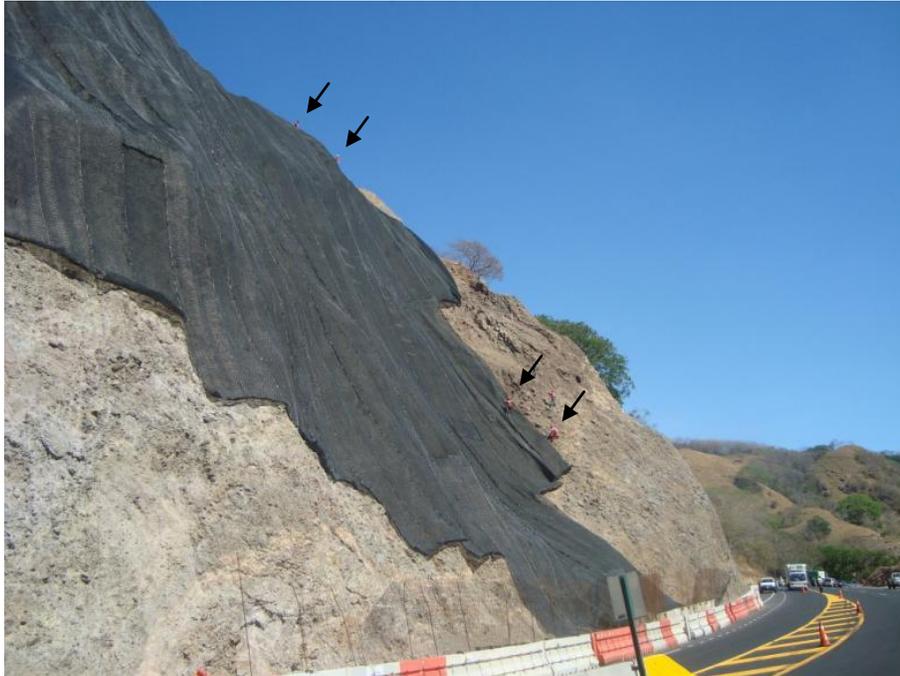
Es un problema menor porque no se trata de una inestabilidad global, pero puede producir accidentes que lamentar o daños materiales serios. Las labores de cobertura del talud son peligrosas para los trabajadores y se requiere de personal experto en trabajo con cuerdas en alturas. El concesionario realizó una señalización con barreras livianas y el cierre de un carril.

El geotextil para controlar la salida por los agujeros de la malla de las rocas más pequeñas, tiene una vida útil que es función de su resistencia a los rayos ultravioleta, por lo que al cabo de un tiempo, cuando el geotextil se degrade, se puede presentar de nuevo la caída de esos bloques más pequeños.

Fotografía 24. Trabajos de cobertura de la superficie del talud con problemas de caída de rocas por lavado de la matriz de la brecha. Nótese la altura y dimensiones del talud comparado con los trabajadores que se señalan con las flechas.

En este caso la respuesta del concesionario fue reactiva, debido a la presión de la prensa y del público. Lo ideal es que se contrate una consultoría en geotecnia para que le recomienden y diseñen los sistemas de protección pasiva y activa que a largo plazo permitan controlar los distintos problemas de estabilidad que se presentan en esta carretera y que los mismos se realicen de una manera sistemática y previsoría.

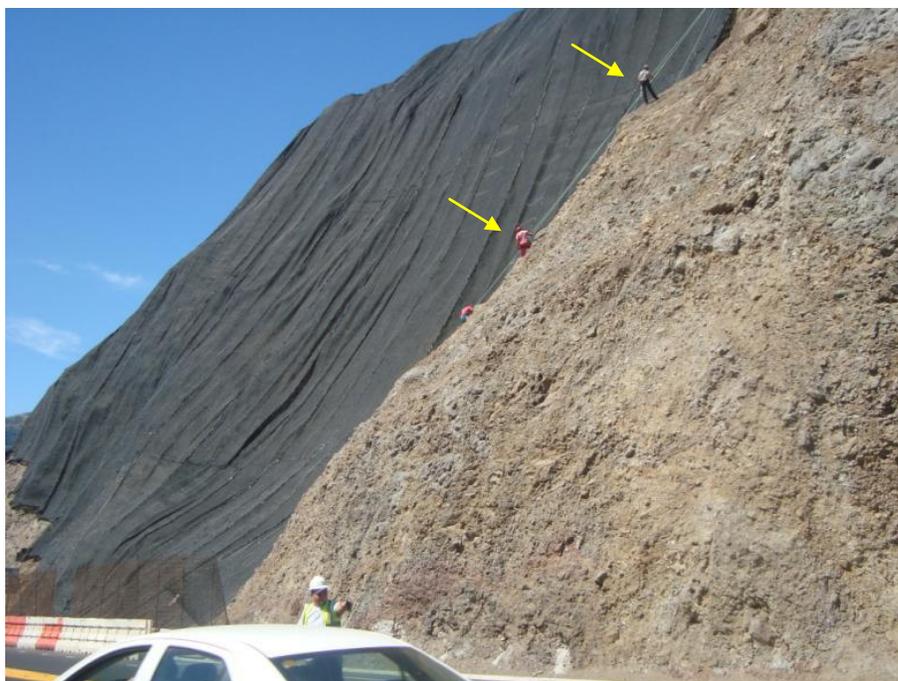
Fotografía 25. Otro aspecto de los trabajos de cobertura de la superficie del talud con la malla de doble torsión. Nótese las condiciones de trabajo de los trabajadores que realizaban la instalación. En el talud descubierto se pueden apreciar las rocas duras inmersas en la matriz de la brecha y su tamaño variable.

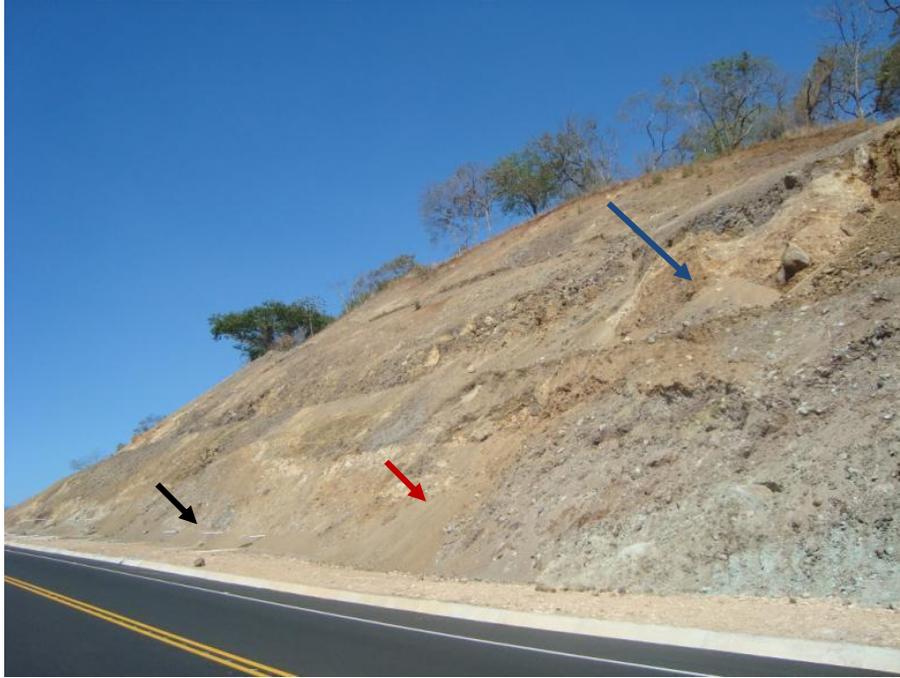
En este talud es muy probable que se presenten problemas de erosión profunda por efecto de las lluvias intensas de la estación lluviosa, ya que se nota una susceptibilidad alta a la erosión.

Fotografía 26. Talud de roca brechosa alterada, con matriz erodable. Nótese el trabajo de drenaje que probablemente funcionó durante el proceso constructivo y que será vital en el período lluvioso. También se observa el sedimento acumulado por la erosión en seco.

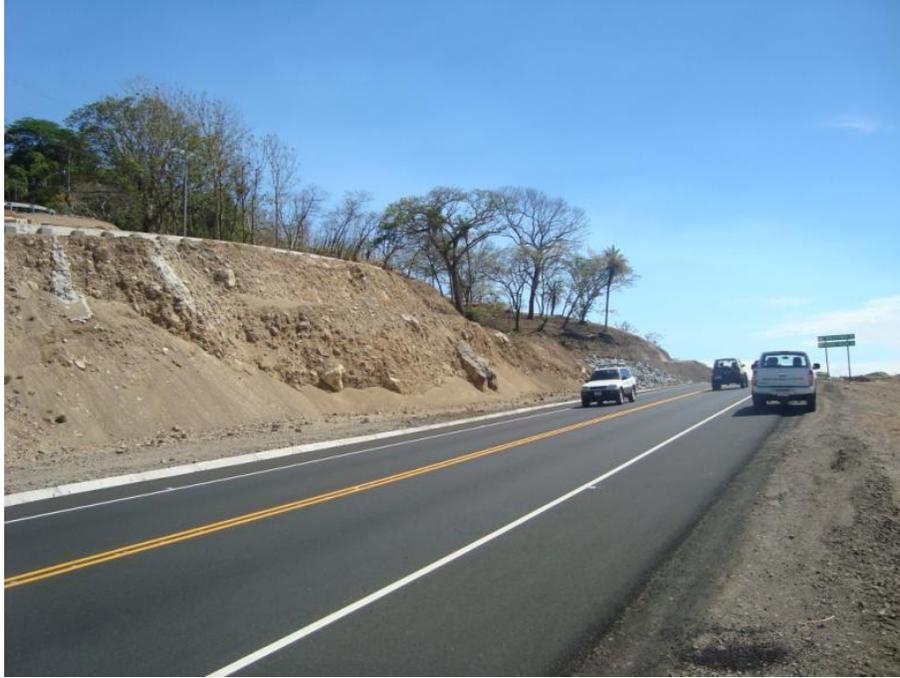
En el talud de corte, puede observarse que la matriz de la brecha es muy erodable (Fotografía 27).

Fotografía 27. Aspecto de un tramo del relleno que se construyó como solución a la zona de inestabilidad de gran magnitud a la altura de Balsa.

Conceptualmente el problema podría estar resuelto, pero este es un tramo donde se deben hacer observaciones periódicas de los desplazamientos horizontales y verticales para corroborar que no se mueve.

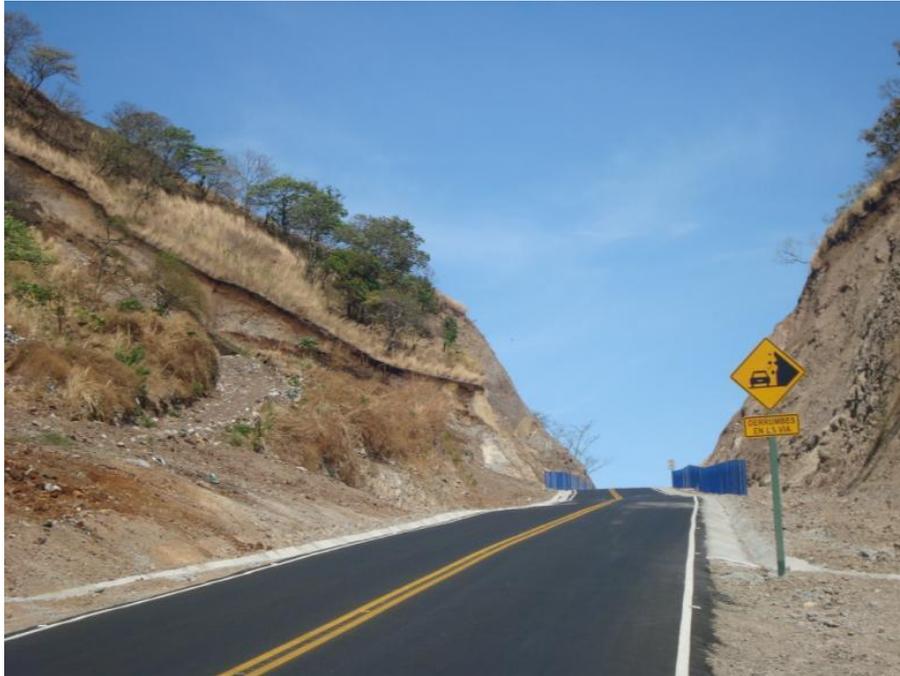
Fotografía 28. Inicio del tramo de corte “cajón” en la radial a Atenas. Nótese el rótulo advirtiendo de la caída de rocas, y una barrera colocada a lo largo del tramo a ambos lados. Ambas medidas no parecen ser suficientes para el problema de estabilidad observado.

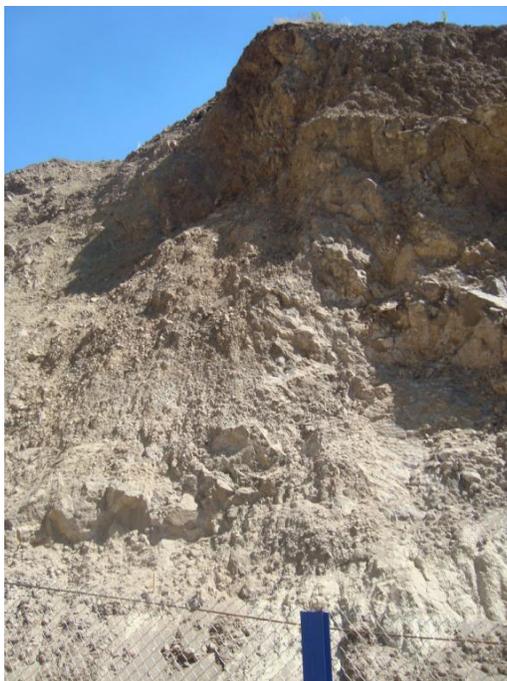
Fotografía 29. Aspecto de un sector del tramo inspeccionado. Nótese las pendientes inversas que se han generado producto del colapso de taludes. La altura y características de la barrera no parece ser suficiente para contener los volúmenes de roca y matriz de brecha que se desprenderán de las superficies de los taludes.

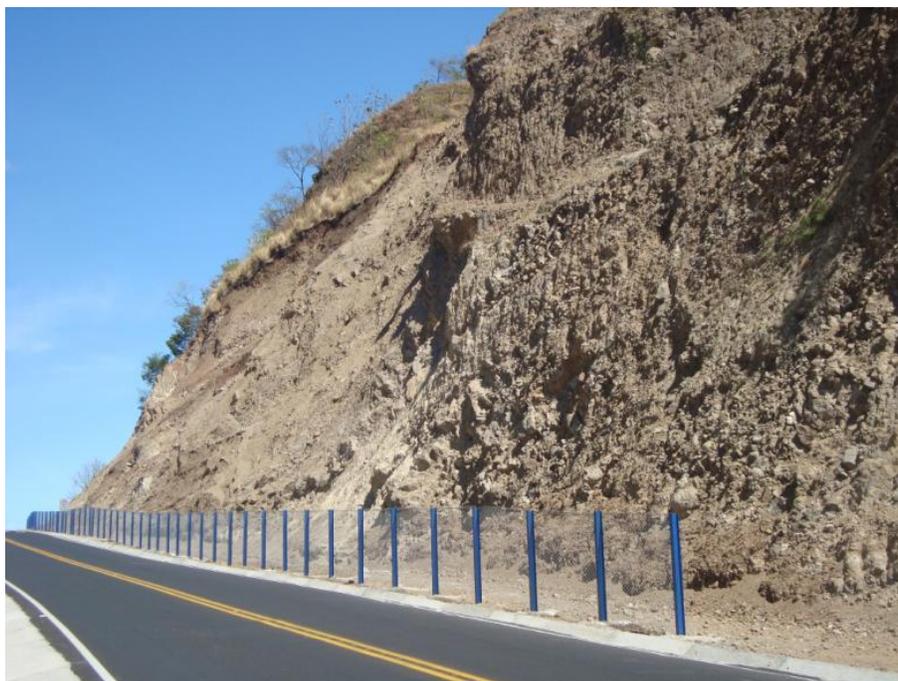
Fotografía 30. Aspecto de las condiciones geotécnicas y de estabilidad de los taludes del lado derecho de la radial. A la fecha de la visita aún se conservaba la barrera intacta y el espacio entre el talud y la barrera limpio. No obstante, es de esperar que los problemas de estabilidad se manifiesten con el tiempo, y en la estación lluviosa. Como es típico en los materiales de la zona, se observan sectores con características geotécnicas más débiles.

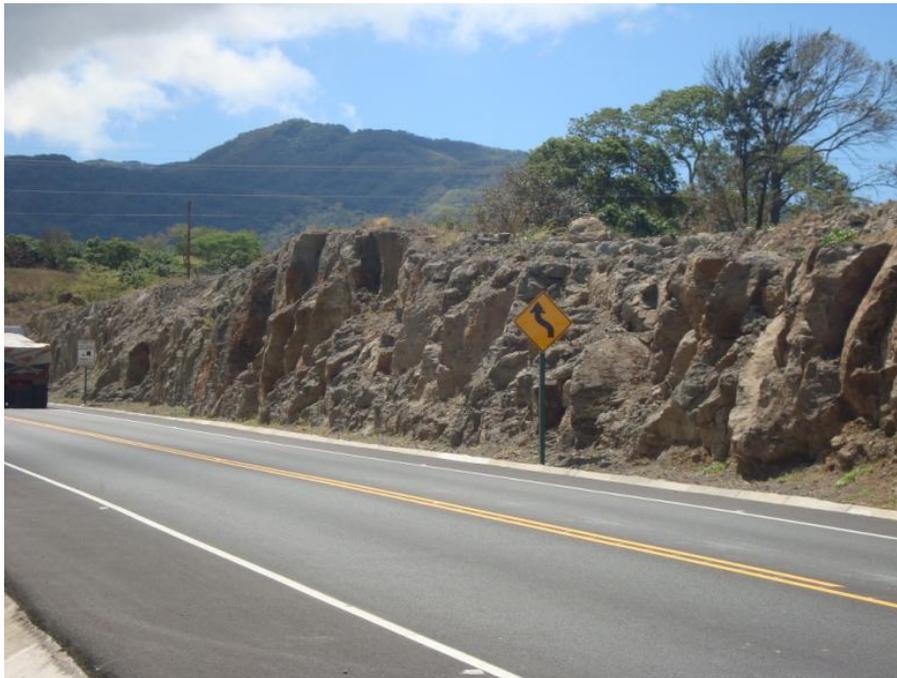
Existen al menos dos zonas (Punto GPS 021), donde el camino atraviesa por este tipo de materiales que consisten en rocas duras con juegos de discontinuidades verticales a sub verticales, conjugados con otros sub horizontales, formando columnas de roca de tamaño métrico y decimétrico. El modo de falla de los taludes es por volcamiento de las columnas de roca que pueden caer a ambos lados de la vía.

Fotografía 31. Aspecto de taludes de roca volcánica con discontinuidades verticales que forman prismas de roca. El impacto contra un objeto de estas dimensiones podría tener consecuencias muy graves.
