VIII AUDITORÍA DE VIVIENDA DE INTERÉS SOCIAL 2013

Ministerio de Vivienda
y Asentamientos Humanos
República de Costa Rica

COLEGIO FEDERADO DE INGENIEROS
Y DE ARQUITECTOS DE COSTA RICA

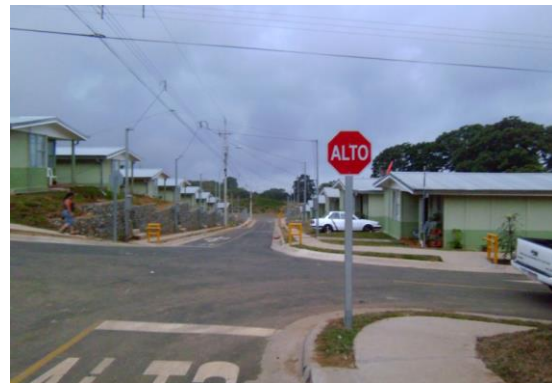
Proyecto Nuevo Carrizal, ubicado en Carrizal de Alajuela, proyecto de 88 viviendas.

Se observan taludes en la parte posterior de los lotes que no tienen ninguna obra de protección a la fecha de la visita.

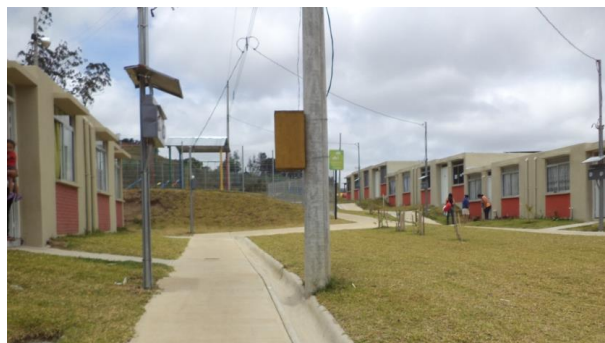
Se observan diferencias entre terrazas y colidancias posteriores, solventadas por muros de retención, construidos por los propietarios.

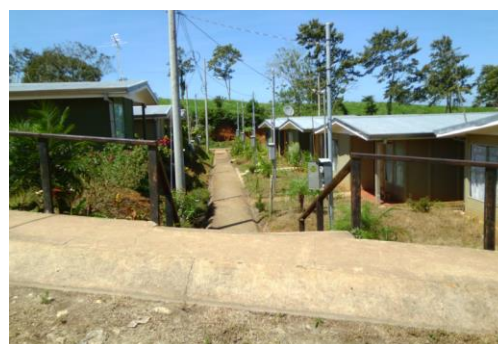
Proyecto Caoba, ubicado en La Cruz, al norte de Santa Cecilia, 43 viviendas. Se llega a través de una calle en muy mal estado, no obstante, al ingresar al proyecto este presenta infraestructura completa con calles de lastre y alamedas. El Área de juegos infantiles no se encuentra completa, sin embargo es utilizada por los niños de la comunidad., Las aguas residuales se descargan a la cuneta, en un sector del proyecto.

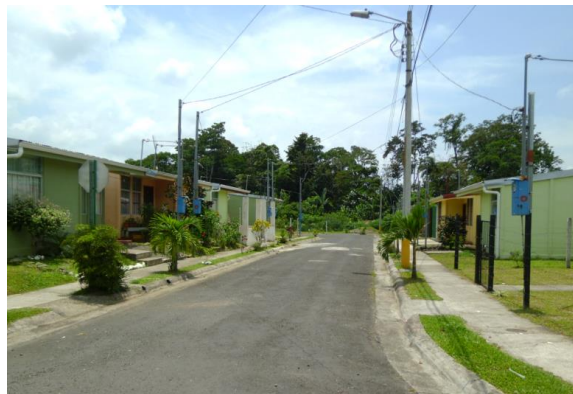
El proyecto se encuentra atravesado por una quebrada y por un canal que recibe y distribuye las aguas pluviales del proyecto.

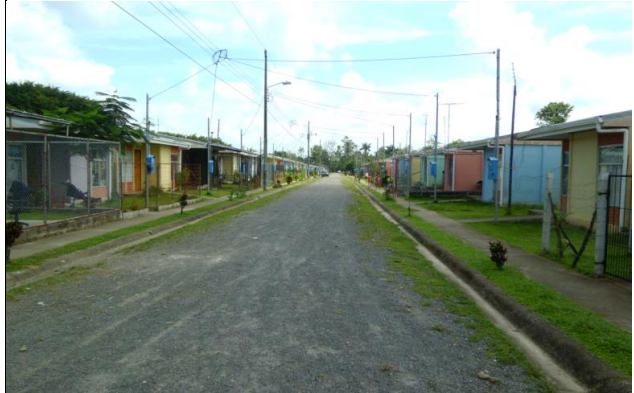
Presenta el problema de evacuación de aguas residuales hacia las cunetas.

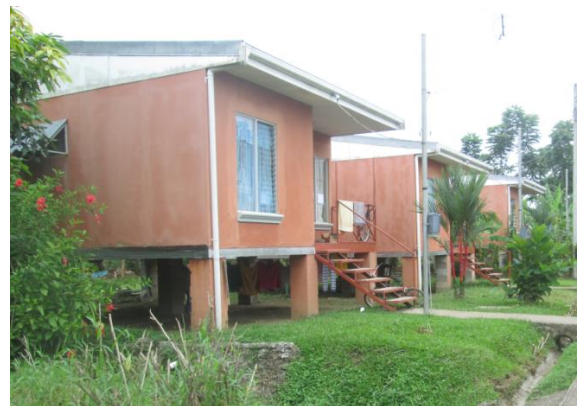
Proyecto La Flor, localizado en Carrandi, Matina, consta de 44 viviendas levantadas sobre columnas de bloques.

En el proyecto se observan caños con aguas estancadas y tuberías de evacuación de aguas pluviales deterioradas por la falta de mantenimiento.

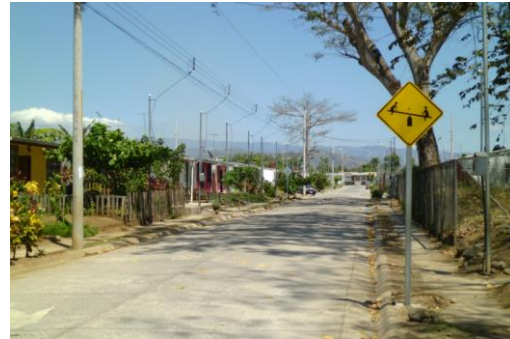
Se encuentra señalización vial vertical y horizontal, y construidos los parques infantiles, sin embargo, estos se encuentran descuidados y no todos son utilizados por las familias.
