X Auditoría de Vivienda de Interés Social 2018

1. INTRODUCCIÓN

El informe de la X Auditoría de Viviendas de Interés Social, a cargo del Colegio Federado de Ingenieros y de Arquitectos (CFIA), resume el trabajo realizado durante los meses de junio del 2017 hasta julio del 2018.

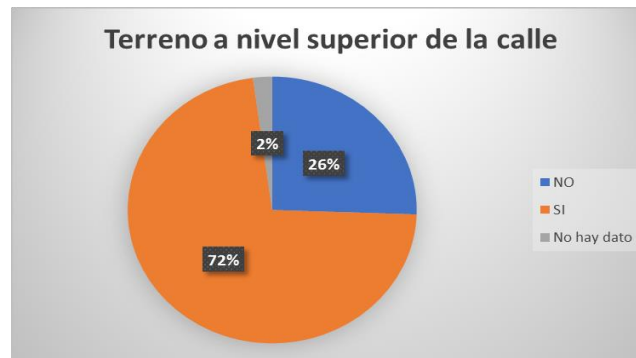
Gráfico No 1

En 170 (72%) viviendas por estar en una terraza superior al nivel de la calle es posible la evacuación de aguas pluviales sin afectar la construcción. Sin embargo, se encontró una vivienda en Zona de Reserva Indígena que, a pesar de encontrarse en un nivel superior de la vía de acceso, se inunda el terreno y el nivel de llena es de un metro de altura.

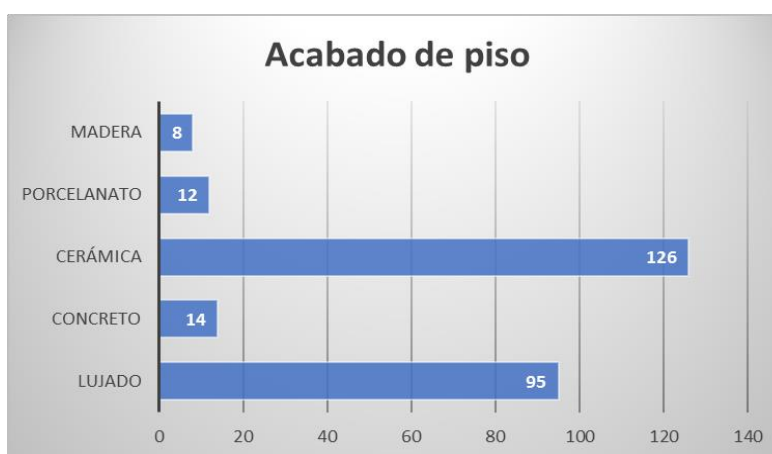
Gráfico No 2

El acabado de los pisos en esta auditoría muestra 126 viviendas a las que se les ha colocado cerámica, 95 con piso lujado y en menor número concreto y porcelanato. El acabado en madera corresponde a casos ubicados en Zona de Reserva Indígena. Por otra parte, hay 20 viviendas que presentan dos tipos de acabados, lujado en dormitorios y baño; cerámica, en sala-comedor-cocina.

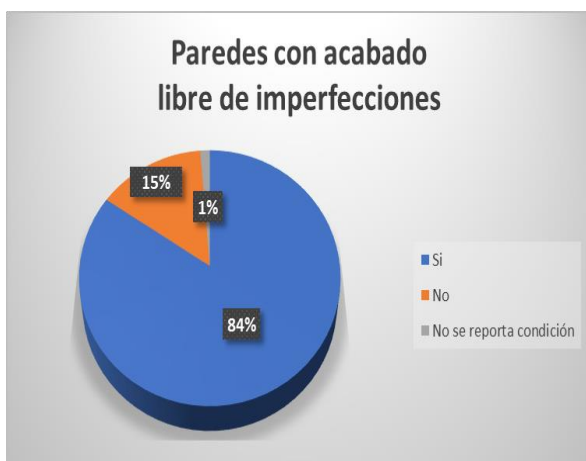
Gráfico No 3

El 84,00% (198) de las paredes en los diferentes sistemas constructivos muestran un acabado uniforme en la superficie externa.

El 15% (34), presentan en la superficie diversas afectaciones visibles en las paredes externas.

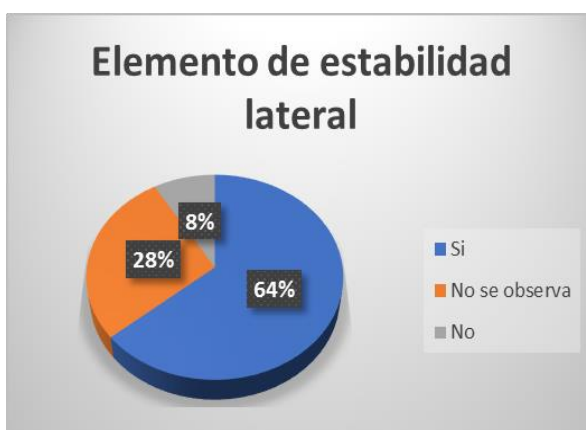
Gráfico No 4

En 150 (64%), de las viviendas construidas con los diferentes sistemas constructivos, es visible el elemento de estabilidad lateral, construido con vigas RT en forma de cajón en el sistema de baldosas horizontales y vigas o columna de concreto en el sistema de bloques de concreto que aporta estabilidad lateral.

El 28% de los casos no es posible visualizar el elemento estructural debido a los cielos colocados.

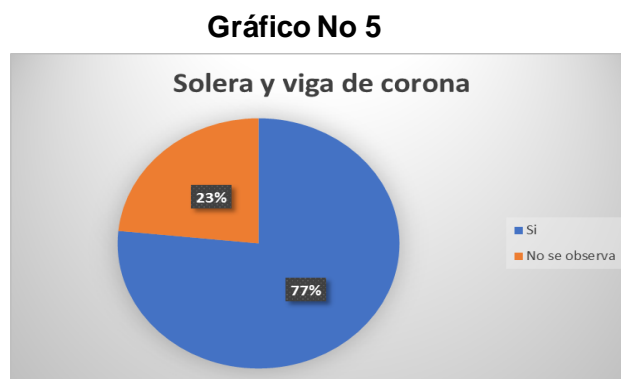
El resultado que se muestra en el **Gráfico No 5**, corresponde a la totalidad de las viviendas, en este caso en 180 (77%) se observa e identifica el elemento estructural.

En 86 viviendas de las 137 construidas con baldosas horizontales, se confirma la especificación de la solera de perfil laminado indicada en los planos y en el Código Sísmico 2010, que corresponde a 50x100x2.4 mm. En los 51 casos restantes, no se reporta la medición, únicamente que se observa el elemento estructural.

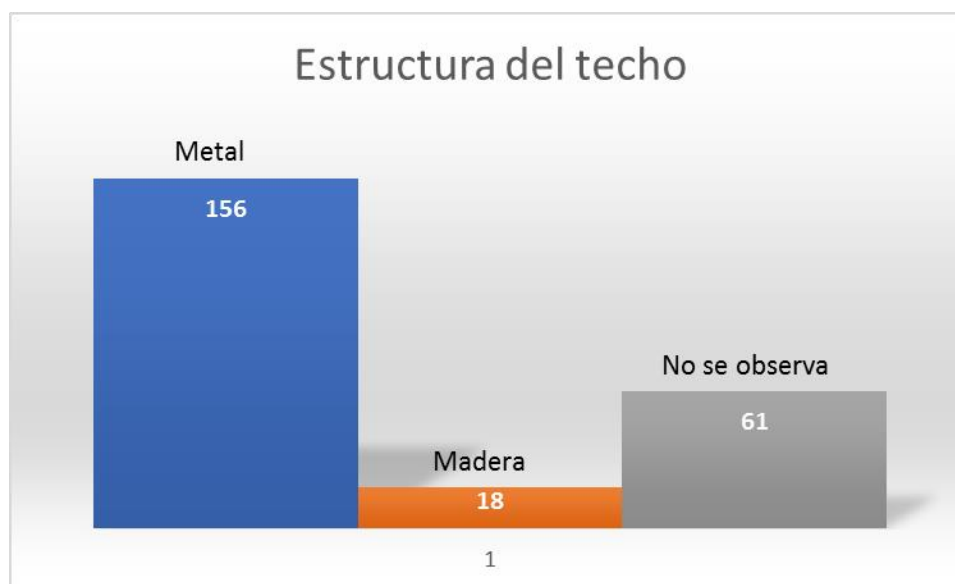
Gráfico No 6

El 66,38% (156) corresponde a la estructura de metal y la totalidad de las estructuras revisadas se encuentra sujetas a la viga de corona. En 67 casos la estructura no está protegida contra la oxidación y en 44 de las 67 viviendas, protegieron de la oxidación las uniones y anclajes de la estructura.

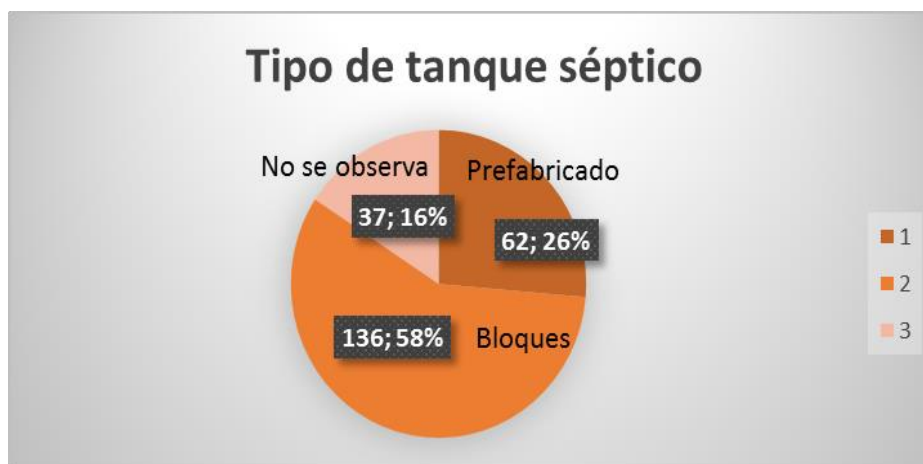
La situación prevalece en las viviendas de interés social, los aspectos sanitarios no están claros y faltan por definir los aspectos técnicos de diseño específicos para estas viviendas. Los elementos que conforman el sistema sanitario como son las cajas de registro, ceniceros y otros elementos, al realizar las comparaciones de lo tramitado y diseñado por el profesional y lo encontrado en el sitio, los hallazgos evidencian que no hay un apropiado seguimiento de los proyectos en la etapa de diseño y ejecución.
