AUDITORÍA DE VIVIENDA DE INTERÉS SOCIAL 2021

El informe de la XI Auditoría de Viviendas de Interés Social, a cargo del Colegio Federado de Ingenieros y de Arquitectos (CFIA), responde a su misión de convertirse en un ente generador de opinión técnica hacia el Estado costarricense, con el fin que las decisiones políticas se basen en criterios técnicos.

El informe contiene la valoración de 270 subsidios para la construcción de Bonos Familiares de Viviendas (BFV), otorgados por el Sistema Financiero Nacional para la Vivienda (SFNV). Las viviendas fueron registradas ante el CFIA del 1 de enero al 31 de diciembre del 2019, y su construcción se realizó a lo largo de los años 2019, 2020 y 2021 (concentrado principalmente en el año 2020). La visita a las Entidades Financieras se realizó durante el primer trimestre del 2021. Las visitas a las viviendas se realizaron durante el segundo y tercer trimestre 2021, y el informe y análisis de información se realizó durante el último trimestre de este mismo año.

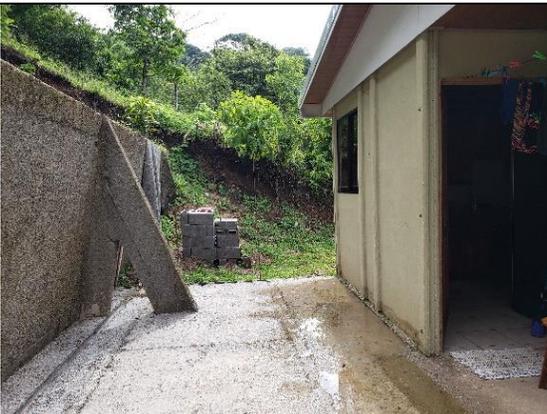
<p>Muro que falló construido en vivienda. Posterior al fallo se construyó un arriostre. No se observa una unión adecuada entre los elementos.</p> </div> <div style="text-align: center;">

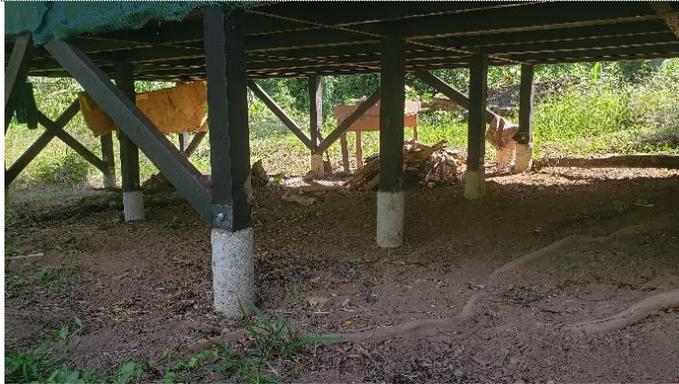
</div> <div> <p>En las viviendas de interés social en territorio indígena se encontró un sistema de pilotes montado sobre base de concreto. La densidad de pilotes permite una distribución amplia de la carga y que exista redundancia estructural. No se encontraron elementos de falla en los materiales usados para los pilotes.</p> </div> </div>
<p>Análisis</p>	<p>La construcción de vivienda sobre terrenos predominantemente planos facilita que los cimientos no se encuentren en condiciones de vulnerabilidad.</p> <p>En toda la muestra de auditoría solo se encontró cimientos expuesto en un caso, lo que representa el 0,4% de los casos.</p> <p>En las viviendas en territorio indígena construidas con madera, se encontró un uso apropiado de la madera para los cimientos, pues el contacto con el suelo se hace con dados de concreto.</p>

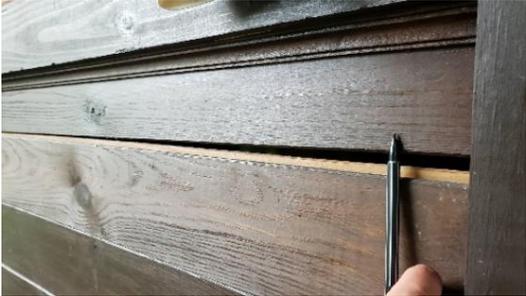
<p>Separación en pared de madera</p> </div> <div style="text-align: center;">

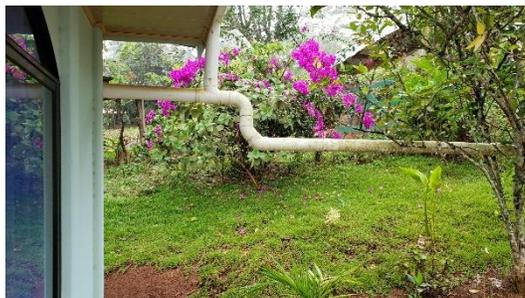
Viviendas que se encuentran bajo nivel de calle requieren que el agua pluvial se extraiga por gravedad con tuberías expuestas que pueden sufrir daño.

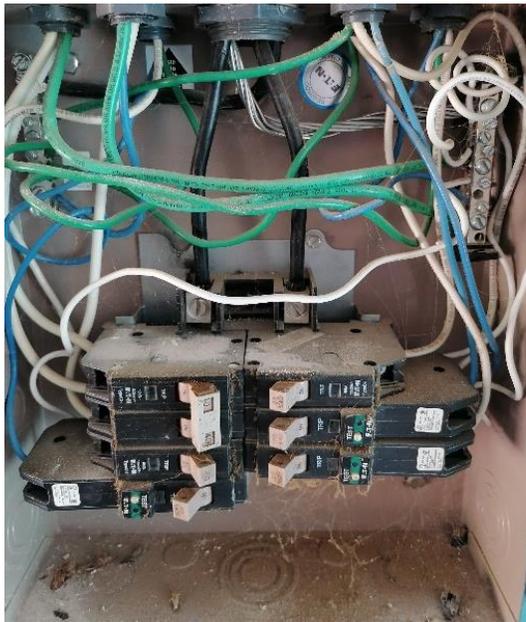
No cuenta con un disyuntor secundario como segundo medio de desconexión dentro del tablero principal

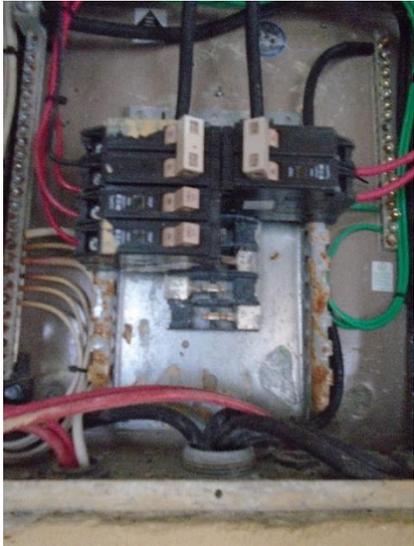
Tablero con alto nivel de corrosión	Tablero ordenado y con cintas de amarre.
Análisis

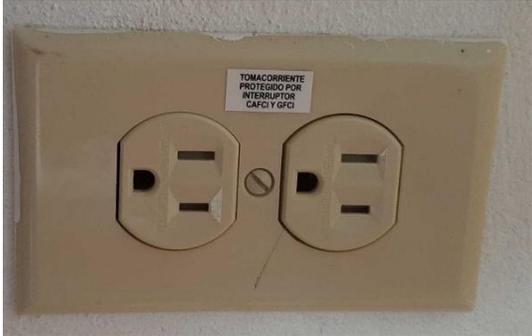
<p>Placa metálica de tomacorriente no aterrizada</p>	<p>Tomacorriente rotulado que indica circuito</p>
<p>Análisis</p>	<p>La falta de protección en los tomacorrientes que se encuentran expuestos a la humedad fue la condición que se encontró con más frecuencia (27% de los casos). Se ubicó tanto en el baño como en el cuarto de pila.</p> <p>La protección se puede brindar tanto a nivel de tomacorriente, como en los disyuntores. Se pudo observar la utilización de disyuntores duales, que ofrecen protección tanto contra falla de arco (AFCI) como falla a tierra (GFCI).</p> <p>En 50 casos (20%) se detectó que las cajas metálicas no se encontraban aterrizadas. Se pudo observar que, de fábrica muchas de las cajas metálicas ya vienen previstas con un tornillo que facilita aterrizar la caja, y aun así no se realizó la conexión. En las cajas plásticas no se verifica este elemento.</p> <p>Se pudo notar que algunas empresas realizan la rotulación de los tomacorrientes, e indican el circuito al cual pertenecen. Esta práctica se considera muy adecuada, ya sea de forma externa al tomacorriente o por la parte interna.</p>

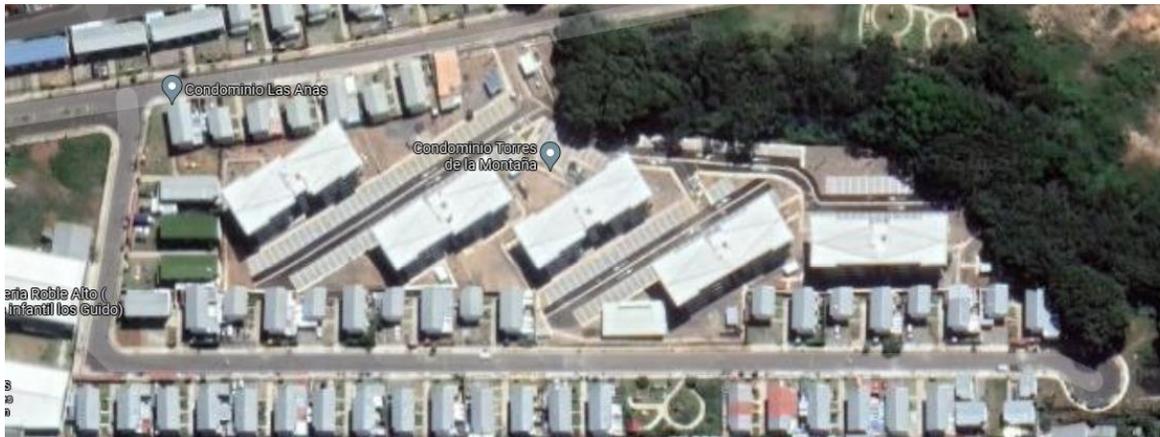
Se sugiere que el proceso de diseño tome en consideración una evaluación de riesgo de usuarios. Se detectaron desniveles de aproximadamente 2 metros sin baranda, que podrían ocasionar un accidente para un usuario.

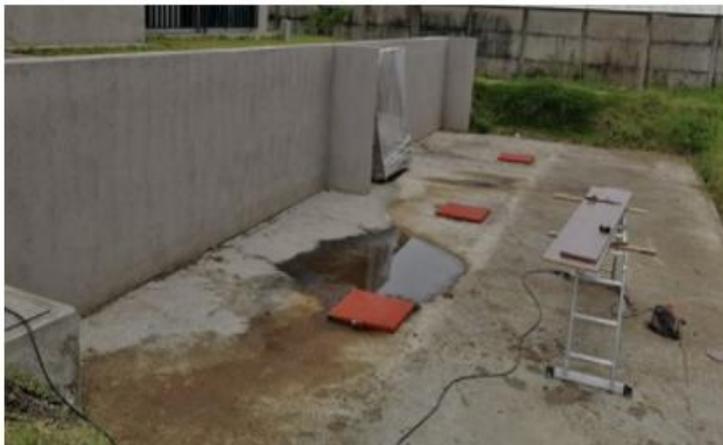
Una sugerencia importante en este caso es hacer una evaluación de riesgo de usuarios, al momento del diseño y de la construcción. En este proyecto, como se muestra en la fotografía de abajo, existe un desnivel de aproximadamente 2 metros de altura que se dejó sin baranda. Esta condición riesgosa ocasionó un accidente serio en el proyecto, para un niño usuario que tuvo caída y se golpeó la cabeza, según relató la comunidad durante la visita de esta auditoría.

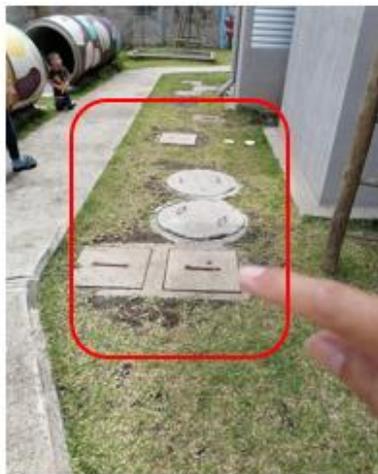
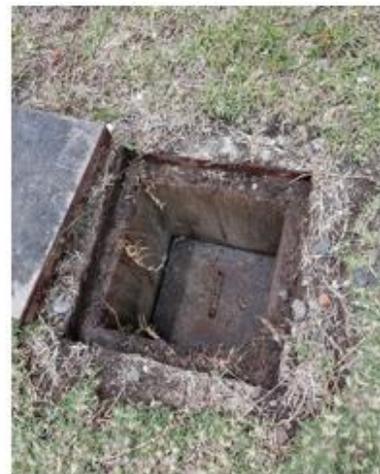
Hay una problemática detectada con las trampas de grasa comunes. A pesar de la limpieza que las familias indican que llevan a cabo, en una de las torres, existe una falla recurrente por taponamiento de la trampa de grasa. Esto genera una inundación frecuente de la zona verde de ese sector. La carga hidráulica de columna de agua de 4 pisos hace que, cuando se taponea la trampa de grasa ubicada en la zona verde del primer nivel, el agua gris que proviene de los apartamentos de los pisos superiores se desborde y se extienda al área de los jardines. Esta es una condición inconveniente y poco salubre para los usuarios, máxime que hay zonas de juegos infantiles que están al lado de ese sector.

Como sugerencia, en este punto se podría valorar la conveniencia de utilizar trampas de grasa individuales, al interior de cada apartamento, como una solución quizás óptima para esta convivencia en comunidad, puesto que en este caso cada casa sería responsable de su buen uso y mantenimiento de su trampa.
