XII Informe de Auditoría de Vivienda de Interés Social 2023

El informe de la XII Auditoría de Viviendas de Interés Social, a cargo del Colegio Federado de Ingenieros y de Arquitectos (CFIA), responde a su misión de convertirse en un ente generador de opinión técnica hacia el Estado costarricense, con el fin, que las decisiones políticas se basen en criterios técnicos.

El informe contiene la valoración de 270 subsidios para la construcción de Bonos Familiares de Viviendas (BFV), otorgados por el Sistema Financiero Nacional para la Vivienda (SFNV). Las viviendas fueron registradas ante el CFIA del 1 de enero al 31 de diciembre del 2021, y su construcción se realizó a lo largo de los años 2021, 2022 y 2023 (concentrado principalmente en el año 2021). La visita a las Entidades Financieras se realizó durante el primer trimestre del 2023. Las visitas a las viviendas se realizaron durante el segundo y tercer trimestre 2023, el informe y análisis de información se realizó durante el primer y segundo trimestre de 2024.

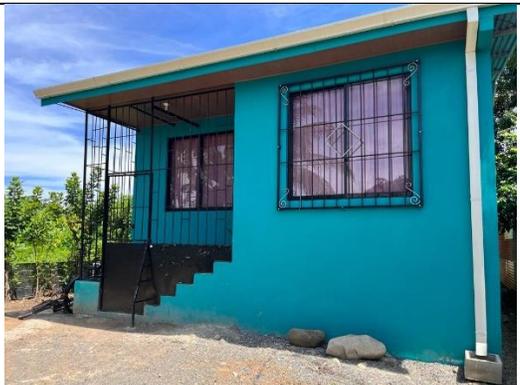
<p>Vista general de vivienda en entorno semi rural</p>	<p>Vivienda sobre pilotes para adaptarse a terreno</p>

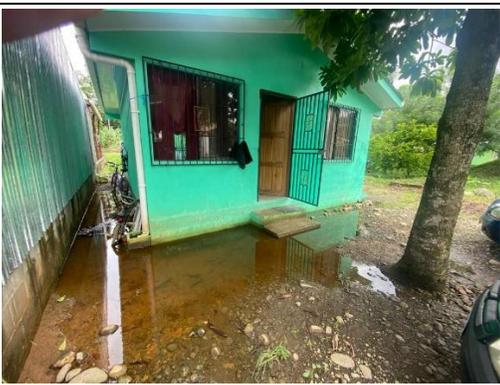
<p>Vivienda elevada por encontrarse en terreno anegable</p>	<p>Vivienda ubicada en terreno con mala infiltración y ocasiona estancamiento de agua alrededor</p>

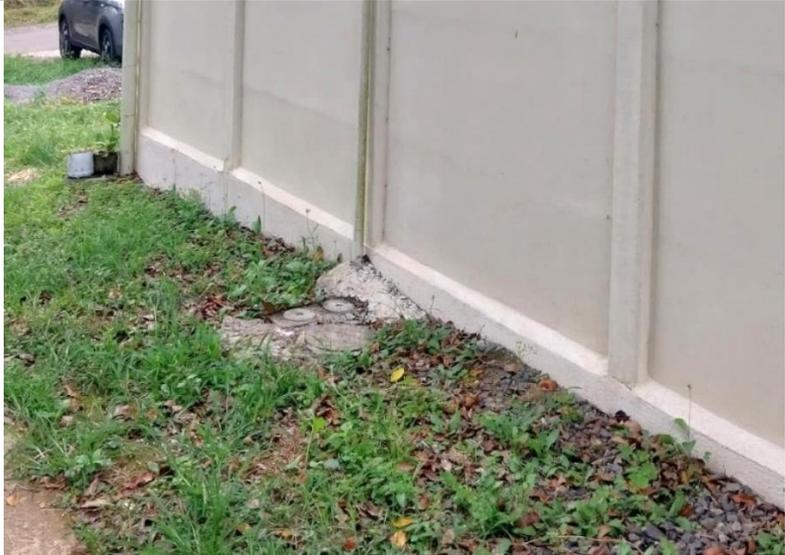
<p>La cimentación es de concreto y se observa que en unos sectores es de mayor grosor, de forma que se adecua de forma correcta en el terreno.</p>

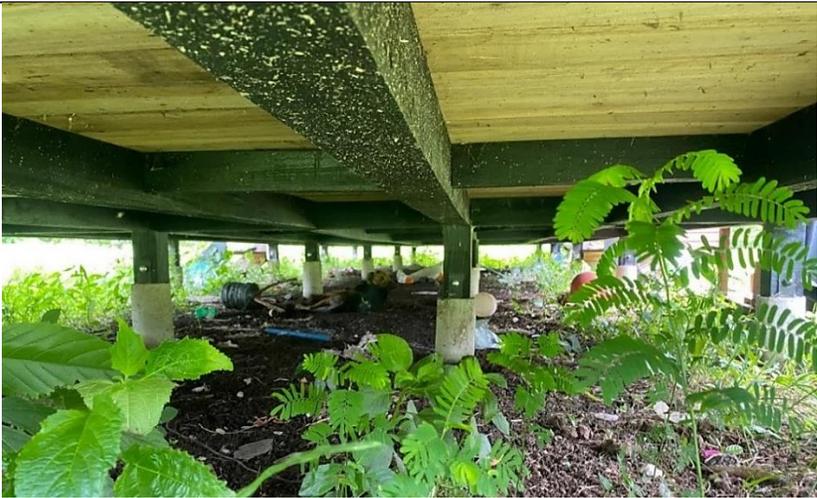
<p>En viviendas en territorio indígena se observa una cimentación tipo pilotes, que permite una distribución de la carga en diferentes puntos. Ha sido un modelo adecuado para construir en lugares de difícil acceso para materiales.</p>
Análisis	<p>Durante esta visita, no se encontraron casos de cimientos fallados. Este elemento de falla ha venido disminuyendo con el pasar de los años. Se observa que la supervisión en este componente estructural es un elemento positivo en la construcción de viviendas de interés social</p>

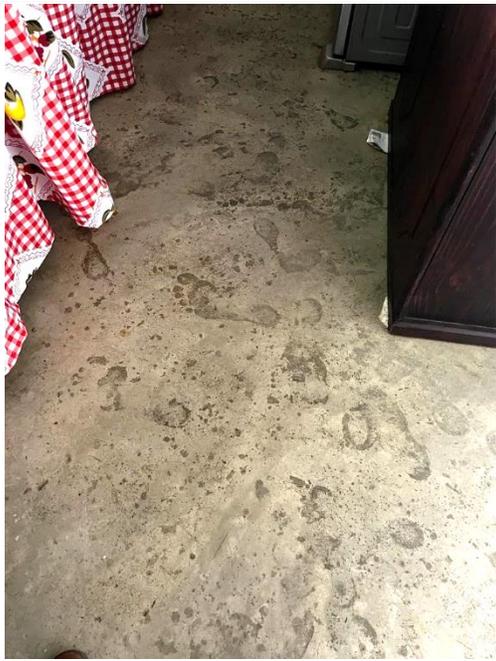
<p style="text-align: center;">Piso lujado con acabado de mala calidad. Se observan huellas.</p>
<p>Análisis</p>	<p>Los problemas en el piso se han venido disminuyendo con el paso de los años. El uso de malla electrosoldada en el contrapiso reduce las grietas y fracturas. El aumento en el uso de piso cerámico reduce la cantidad de fisuras que se encontraban normalmente en el piso, en auditorías anteriores.</p> <p>El tipo de falla más común son fisuras en el piso, 10 viviendas (4%), seguido de desprendimiento de lujado. En la auditoría del 2018 se encontraron problemas en el 26% de los casos.</p> <p>El aumento en el uso de cerámica es un elemento positivo en la calidad de las viviendas, pues también reduce acumulación de polvo y facilita su limpieza. Actualmente, el mercado ofrece cerámicas de costo muy reducido, y su compra en volumen facilita la utilización en proyectos de vivienda de interés social, en comparación al piso lujado, que requiere más habilidad de operarios para desarrollarla de forma adecuada.</p>

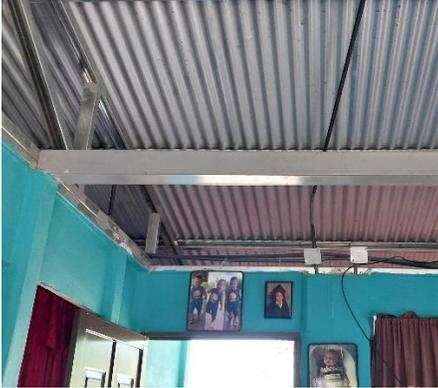
<p style="text-align: center;">Detalle de ubicación de apoyo sobre columna prefabricada.</p>
<p>Análisis</p>	<p>Se pudo detectar un estado adecuado de las paredes internas. No se detectaron desplomes importantes o condiciones inseguras a nivel de pared.</p> <p>Se encontró una vivienda donde la estructura de techo se apoyó de una forma no simétrica. Esto aumenta el riesgo de daños por viento o posterior a un sismo, pues la cargas no se transmiten de forma directa y genera momentos en la estructura metálica.</p> <p>En muchas viviendas se coloca cielo raso y no se puede observar de forma completa la utilización de la viga lateral de apoyo en paredes con más de 6 metros de longitud. En esta auditoría solo se encontró un caso.</p> <p>A pesar de encontrar varias paredes con fisuras, no se encontraron casos que fueran mayores a 1,5 mm y no se detectaron riesgos estructurales importantes.</p>

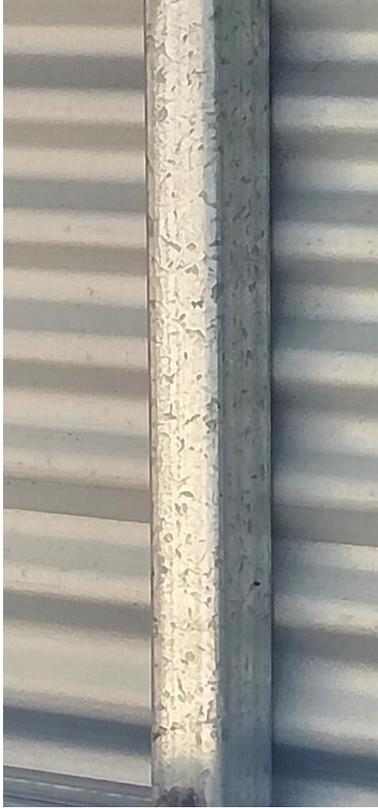
<p>Sección de clavador de techo que se observa dañado y aparenta haber sido expuesto a golpes o daños.</p>
<p>Análisis</p>	<p>El 4,2% de las viviendas utilizan cerchas de madera, lo cual significa un aumento con respecto a la auditoría anterior (3%), pero el aumento se encuentra dentro del margen de error del estudio, por lo tanto, se puede considerar que el uso de madera sigue manteniendo la misma proporción.</p> <p>Con respecto a los problemas encontrados, no cubrir con pintura las soldaduras sigue siendo el elemento más recurrente (encontrado en 23 viviendas) y en la auditoría anterior esto solo se encontró en 3 viviendas, por lo tanto, es uno de los elementos donde se ha tenido un retroceso en la calidad final de la vivienda.</p> <p>Se encontraron 5 casos donde la estructura tenía una sección no soldada (3 casos) o no tenían una unión continua y adecuada a la solera o viga corona (2 casos)</p>

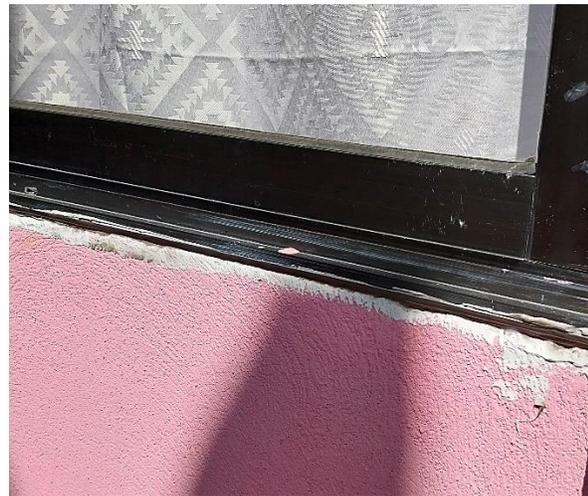
El aluminio presenta un grado de oxidación y daño acelerado para los años de la vivienda. Se presume el uso de un material con problemas de calidad.

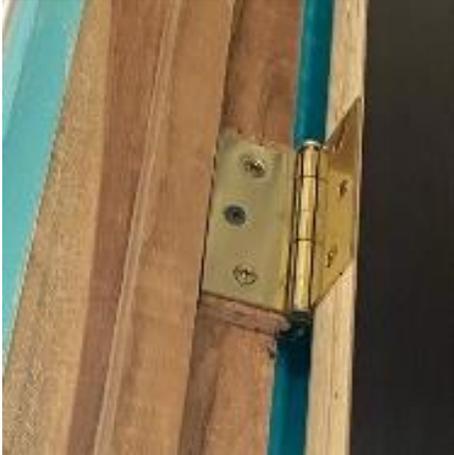
<p>Bisagra montada sobre un taco. Esto debilita la sección y facilita daños en la puerta</p>	<p>Llavín con señas de golpes en el marco. Es probable que no hay sido bien ajustado.</p>

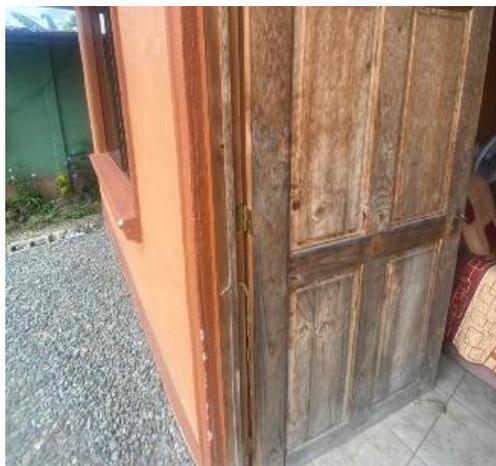
Puerta de madera con problemas para cerrar y con muestra aceleradas de deterioro

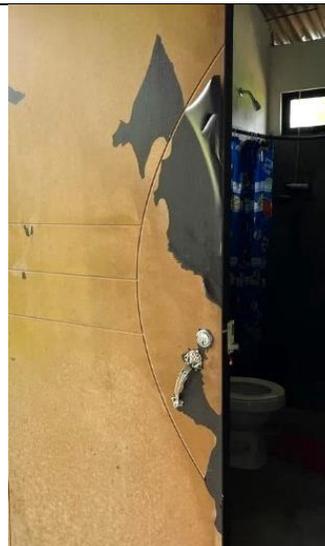
Puerta de madera con un desprendimiento de la capa de acabado

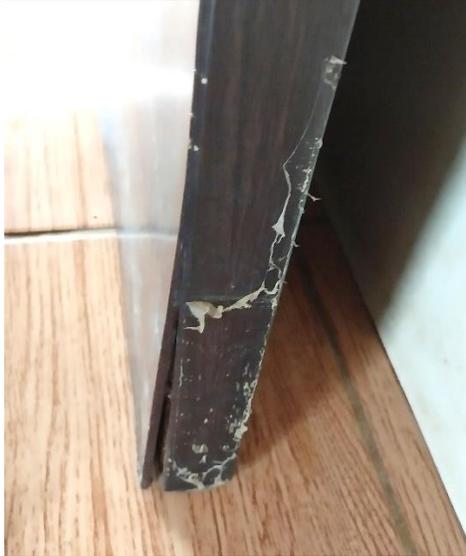
<p data-bbox="354 798 820 871">Puerta de madera con problemas de fractura</p>

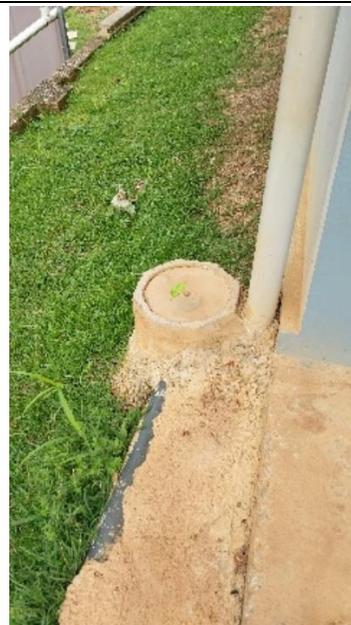
Bajante conectado a registro y posterior salida parcialmente cubierta con concreto. Se recomienda que esa cobertura sea completa, para extender la vida útil del tubo.

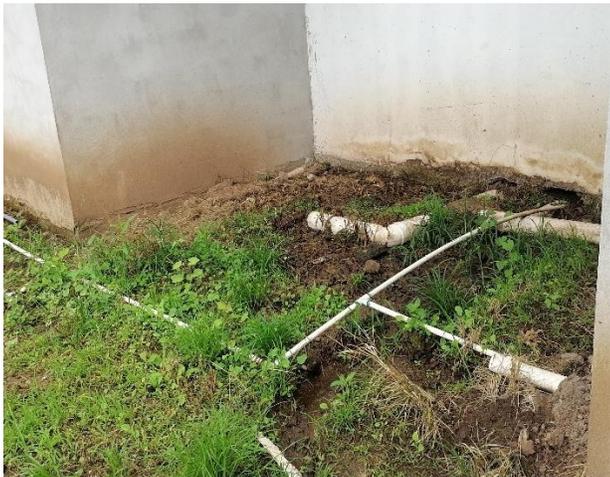
<p>Conexión de tubería potable realizada totalmente por encima del terreno, lo cual, facilita daños.</p> </div> <div style="text-align: center;">

En muchas viviendas se encuentra tanto la tubería pluvial, sanitaria y potable sin enterrar, y, por lo tanto, expuesta a golpes y daños. El trabajo necesario es sencillo y en la mayoría de los casos, no requiere materiales adicionales. Esta situación se presenta con frecuencia en los tubos de agua potable que abastecen la llave de la pila. Se recomienda que esta tubería quede anclada o protegida, para evitar golpes que dañen su funcionamiento.

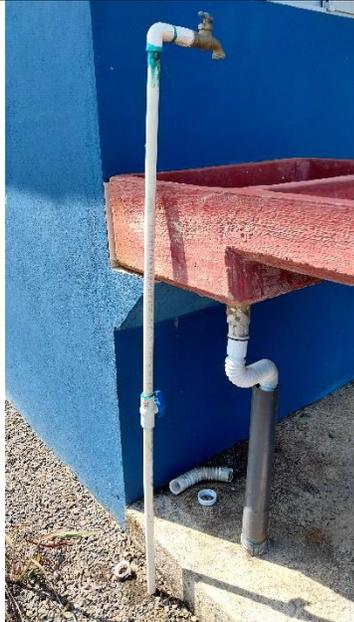
<p>Tubería de la pila con un largo tendido y sin apoyos. Al ser un tubo de alto uso, se aumenta la posibilidad de una fractura del tubo al no existir anclajes intermedios entre el movimiento superior y la sección enterrada</p> </div> </div>

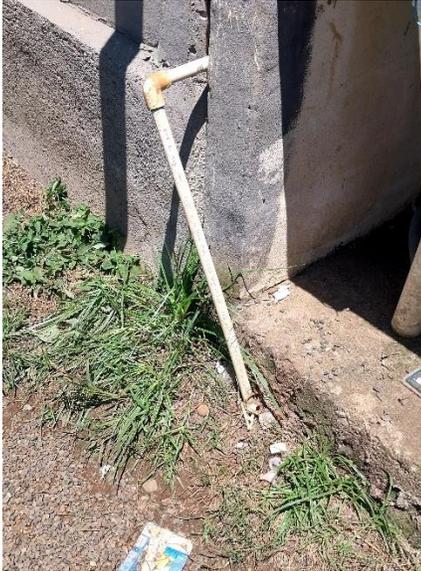
<p>Tubería expuesta, en vez de hacer la instalación dentro de la estructura, la tubería queda afuera expuesta a golpes y fracturas del tubo</p>

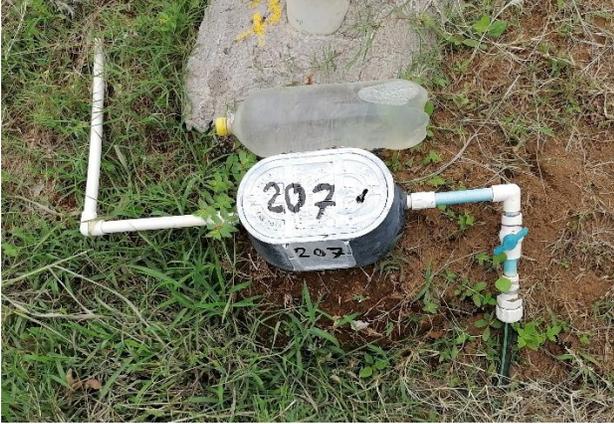
<p>La tubería y el medidor no se encuentran enterrados. La entidad administradora del agua realiza una conexión que vulnera el sistema a fracturas por medio de un golpe</p>
<p>Análisis</p>	<p>Se encontró tubería potable expuesta en 92 viviendas (39%), lo cual significa una mejora con respecto a la auditoría anterior donde se encontraron 115. Se observó goteo o fugas mayores en 10 viviendas y solo 1 que presentaba una tubería quebrada.</p> <p>Se encontraron varias viviendas con tubería expuesta. Solo se ocupa colocar una capa de tierra sobre la tubería, para evitar que niños jugando con una bola, o personas caminando, puedan realizar un daño en la tubería que significa un costo para la familia, por la reparación y el pago en exceso de agua. No se ocupan materiales extras para colocar una capa de tierra. Se considera que este elemento no está siendo fiscalizado de forma adecuada al realizar el cierre de una construcción.</p>

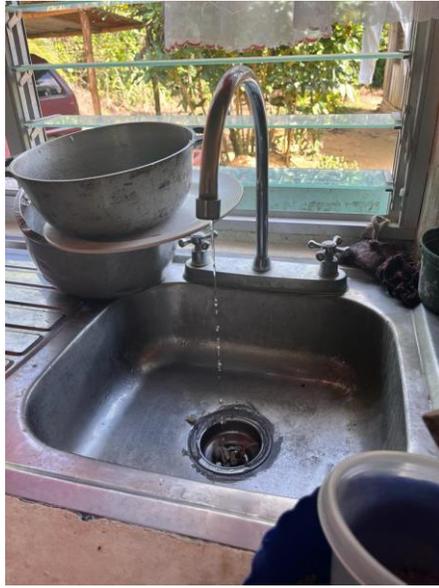
Fuga permanente en cachera de fregadero

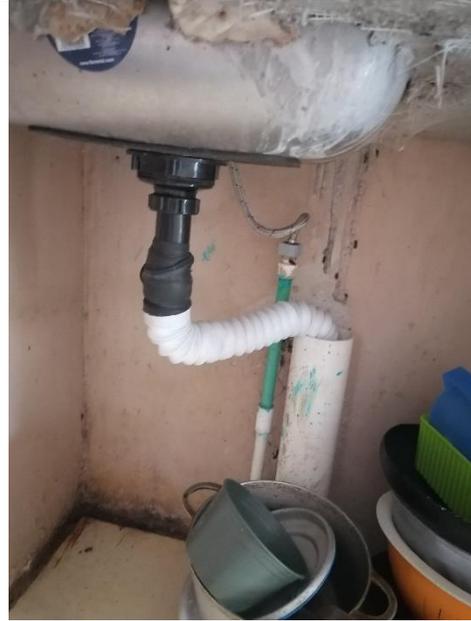
Sifón de fregadero no tiene curva para acumular agua y no es sellado con respecto al tubo de descarga. Esto facilita los malos olores.

Los sifones son uno de los elementos que más frecuentemente fallan en las viviendas. El uso de una manguera flexible para elaborar la figura del sifón no está brindando resultados adecuados con el uso, y se propone eliminar el uso de esta manguera. Se recomienda que los profesionales fiscalizadores no permitan su uso en vivienda de interés social.

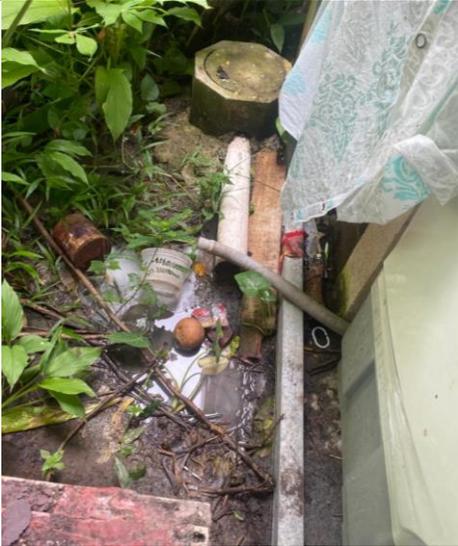
<p>Descarga de aguas de la lavadora al terreno.</p>

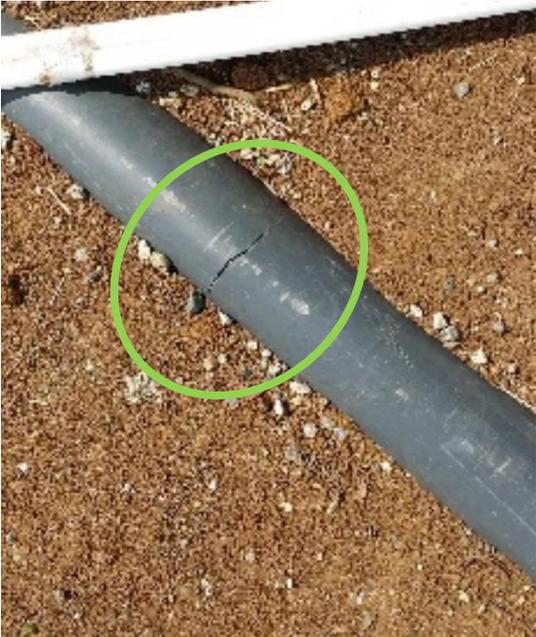
<p>Tubería expuesta que ya se encuentra fracturada. Si bien está en la parte superior y todavía no implica fugas, la fractura va a generar fugas a futuro.</p>
<p>Fotografías</p>

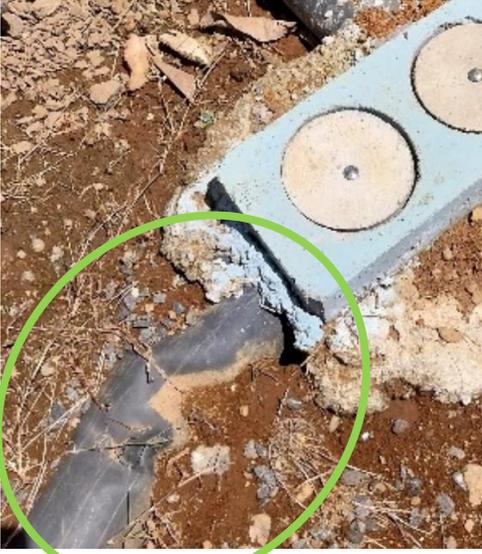
<p>Doblez en tubería sin usar figuras, esto genera un daño en la tubería</p>

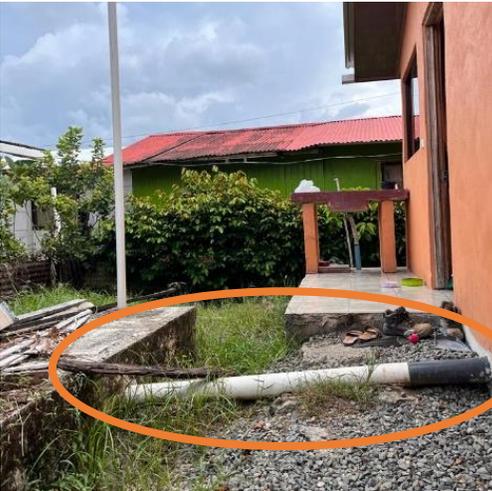
<p>Tanque séptico sobre nivel de terreno. No tiene registro previo al ingreso y no ingresa por una cara corta (para aprovechar mejor la sedimentación de sólidos. La ventilación no cuenta con apoyo</p>

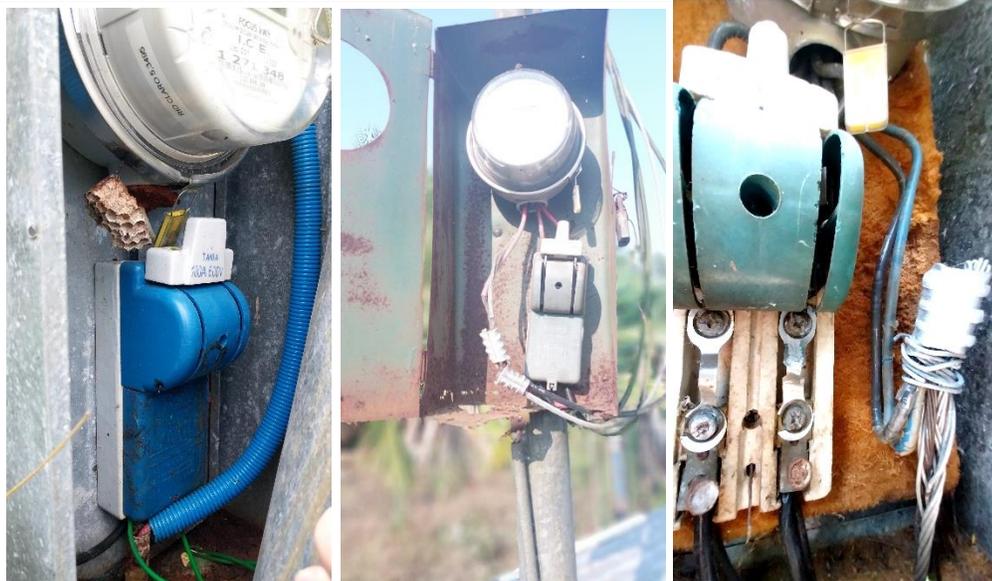
Se encontraron varias viviendas donde se mantuvo la conexión eléctrica de la vivienda anterior y no se realizó el cambio a la instalación nueva. Esto ocasiona que existan viviendas con buenas condiciones a nivel interno, pero un riesgo externo al seguir con una conexión de baja calidad.

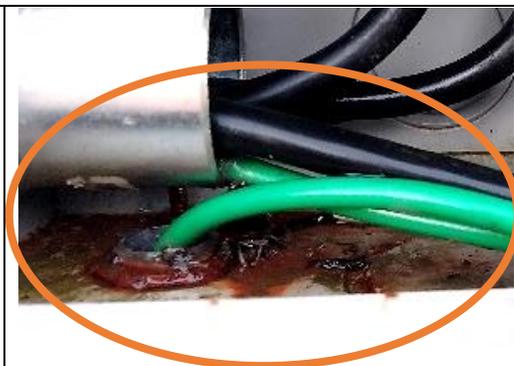
Humedad y corrosión en piezas metálicas en acometida.

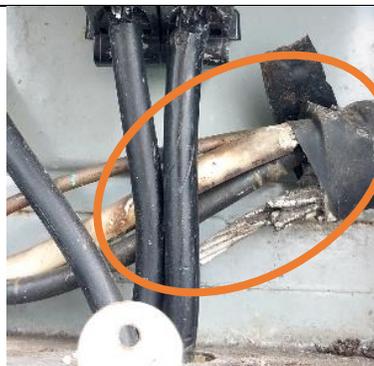
Cable quemado por posible circuito. Uso de tape negro.
