# Evaluación de riesgo

## de la infraestructura ante el cambio climático

**Puente sobre Río Tempisque**  
Ruta 21, Liberia, Guanacaste.

San José, Costa Rica, Febrero de 2020.

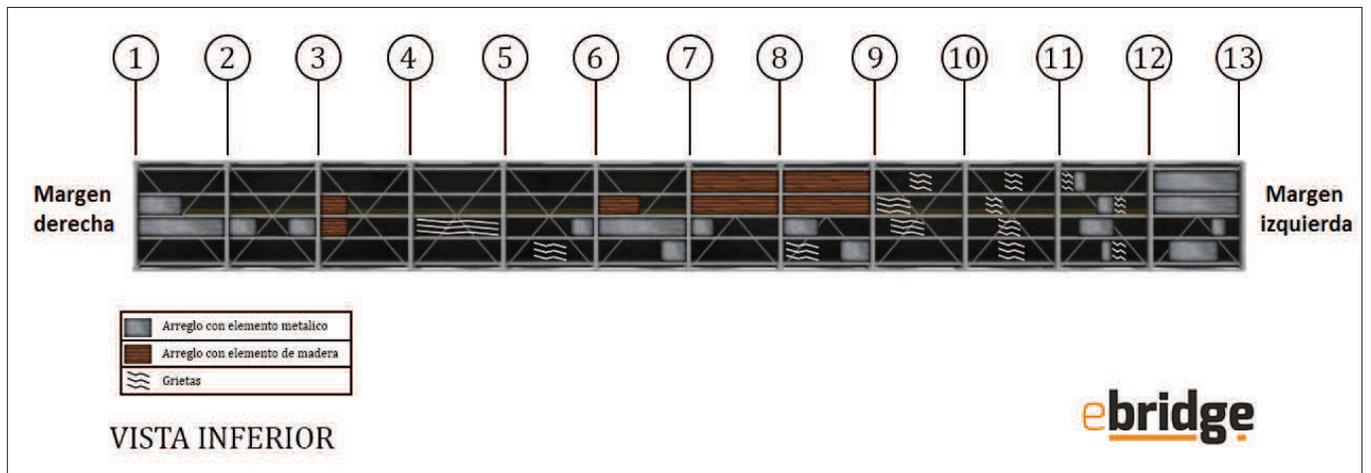
Figura 7. Ubicación de defectos principales en la losa

observa un agrietamiento transversal en toda la junta debido al desplazamiento que se genera en este punto.

La losa podría sufrir un desprendimiento importante que genere huecos que imposibiliten el paso de vehículos.

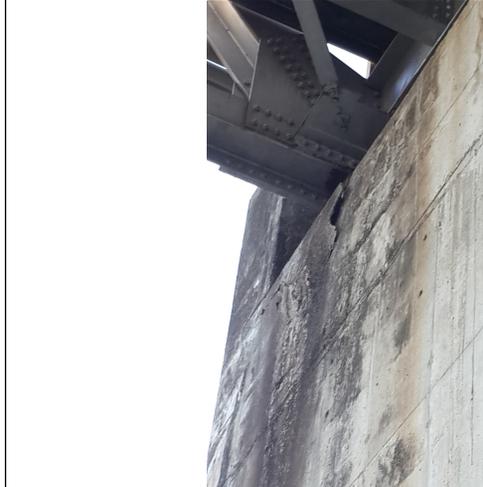
No.	1	UBICACIÓN	BASTIÓN 2	No.	2	UBICACIÓN	LOSA CONCRETO	No.	3	UBICACIÓN	APOYO SOBRE BASTIÓN 1
-----	---	-----------	-----------	-----	---	-----------	---------------	-----	---	-----------	-----------------------

NOTA	AGRIETAMIENTO BAJO APOYO DE CERCHA DE PUENTE	DÍA	MES	AÑO	NOTA	PARCHES METÁLICOS EN LOSA DE CONCRETO	DÍA	MES	AÑO	NOTA	INCLINACIÓN DE APOYO MÓVIL EN BASTIÓN 1	DÍA	MES	AÑO
		27	4	2014			27	4	2014			27	2	2014

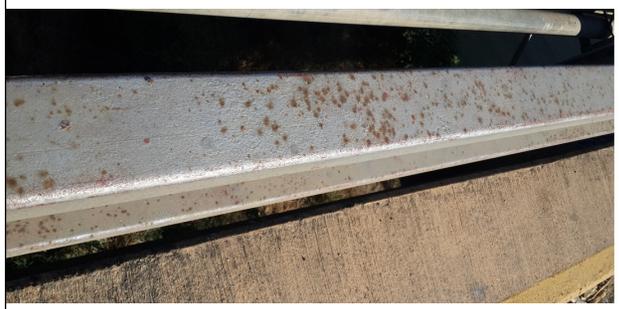
No.	4	UBICACIÓN	BARANDA DE ACERO	No.	5	UBICACIÓN	ARRIOSTRES	No.	6	UBICACIÓN	PIEZAS DE CERCHA DE ACERO
-----	---	-----------	------------------	-----	---	-----------	------------	-----	---	-----------	---------------------------

NOTA	OXIDACIÓN EN BARANDA DE ACERO	DÍA	MES	AÑO	NOTA	ELEMENTOS DE ARRIOSTRE DEFORMADOS	DÍA	MES	AÑO	NOTA	OXIDACIÓN DE ELEMENTOS DE ACERO PRINCIPALES	DÍA	MES	AÑO
		27	3	2014			27	2	2014			27	2	2014

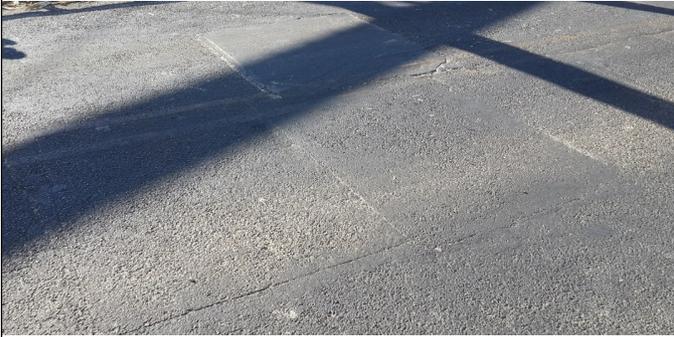
No.	7	UBICACIÓN	SUPERFICIE DE RUEDO		No.	8	UBICACIÓN	TUBERÍAS		No.	9	UBICACIÓN	LOSA DE CONCRETO

NOTA	AGRIETAMIENTO EN SUPERFICIE DE RUEDO	DÍA	MES	AÑO	NOTA	TUBERÍAS SUJETAS AL PUENTE EN BUEN ESTADO	DÍA	MES	AÑO	NOTA	GRIETAS EN LOSA DE COCNETO	DÍA	MES	AÑO
		27	2	2014			27	2	2014			27	2	2014

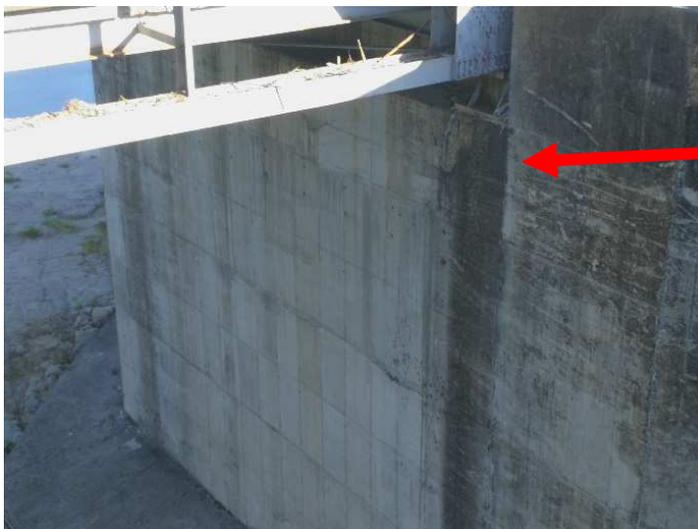
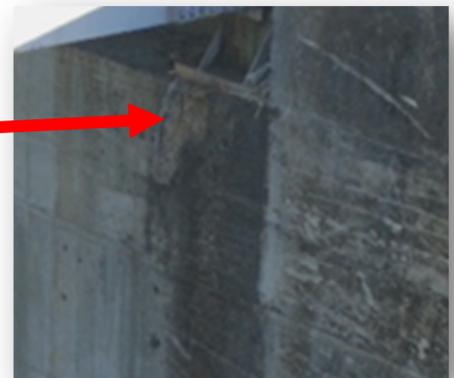
Fotografía 5. Bastión Sur se observa zona humedad por fuga de agua.

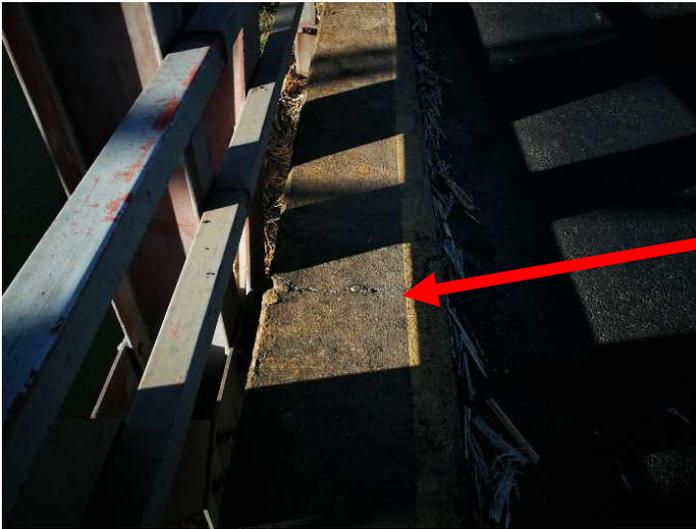
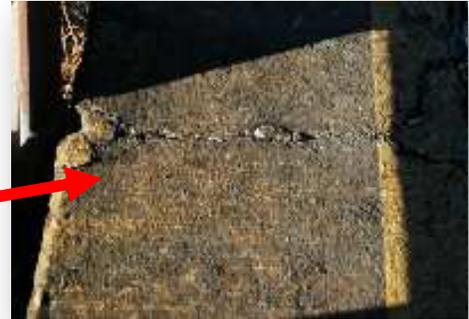
Fotografía 7. Se observan fisuras en losa de concreto.

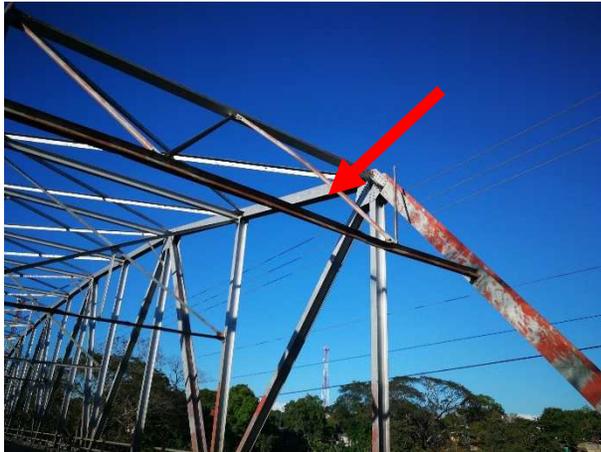
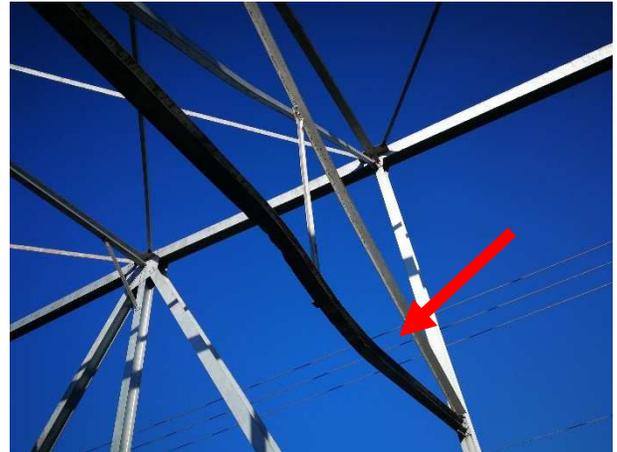
Fotografías 9 y 10. Se observan daños por colisión en la armadura en acero del puente.

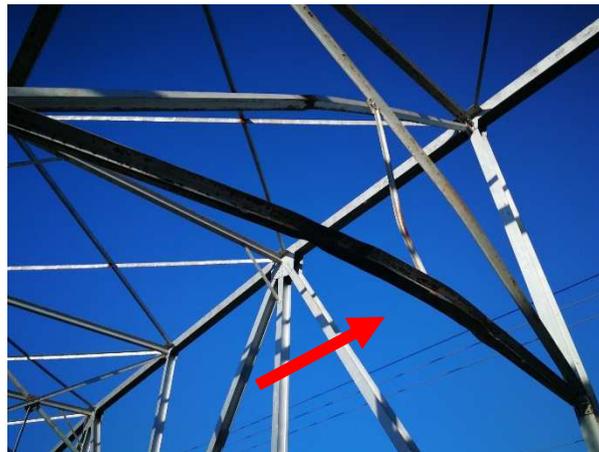
Fotografía 11. Se observan daños por colisión en la armadura en acero del puente.
