CALIDAD DEL CONCRETO HECHO EN OBRA GAM 2020

**Instituto Costarricense del Cemento y del Concreto y el
Colegio Federado de Ingenieros y de Arquitectos**

Calidad del concreto en Sectores del
Gran Área Metropolitana de Costa Rica

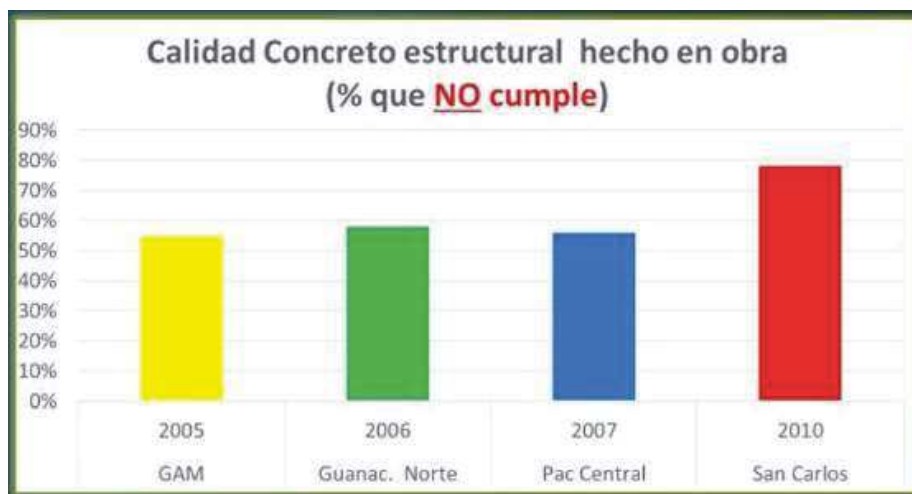
Gráfico 1 Calidad de concreto de investigaciones anteriores

En el año 2005, el ICCYC y el CFIA, iniciaron con un proyecto de investigación de la calidad del concreto en el Área Metropolitana de Costa Rica, donde se muestrearon 30 obras con áreas menores de 300 m² y en esta oportunidad, el 55% de los concretos analizados no alcanzaron los 21 MPa de resistencia a la compresión, a los 28 días.

Para el año 2006 se realizó el estudio en la Zona de Guanacaste y se obtuvo que el concreto de un 29% de las muestras de obras visitadas, no cumplían con la norma mínima establecida por el Código Sísmico de 21 MPa. El 20% de los datos señalaron resistencias inferiores a los 14 MPa.

En el año 2007, el área elegida para la tercera investigación fue la Zona del Pacífico Central, específicamente en el cantón de Garabito. Esto debido al crecimiento acelerado de edificaciones en esa región para el momento. Según datos del Colegio Federado de Ingenieros y de Arquitectos de Costa Rica, en el primer cuatrimestre del 2007, Puntarenas creció un 136% en comparación con el año 2006. En esta ocasión, el 56% de los concretos muestreados no cumplieron el parámetro de resistencia.

Por último, en el 2010, el cantón de San Carlos fue la zona a investigar. En comparación a las investigaciones anteriores, este cantón fue el más crítico, presentando que un 78% de los concretos analizados, no cumplían con el parámetro de resistencia a la compresión de 21 MPa.

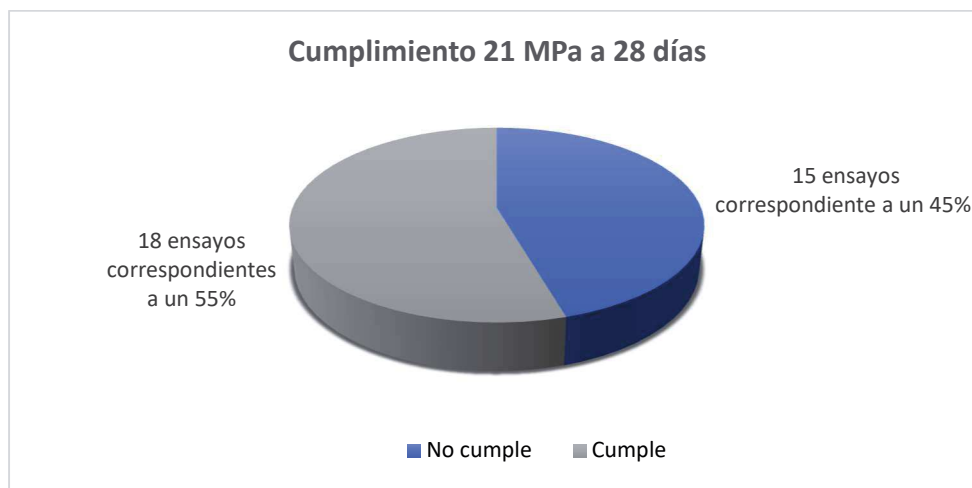
Gráfico 2 Porcentaje de cumplimiento de resistencia a la compresión de especímenes de concreto

Como se observa en la tabla 7 y más claramente en el gráfico 2, un 45% de los concretos muestreados para ensayos de resistencia a la compresión, no cumple con el requisito mínimo de resistencia del concreto estructural para Costa Rica de 21 MPa. Esto quiere decir que 18 concretos, son iguales o superiores a 21 MPa, de las 33 obras.

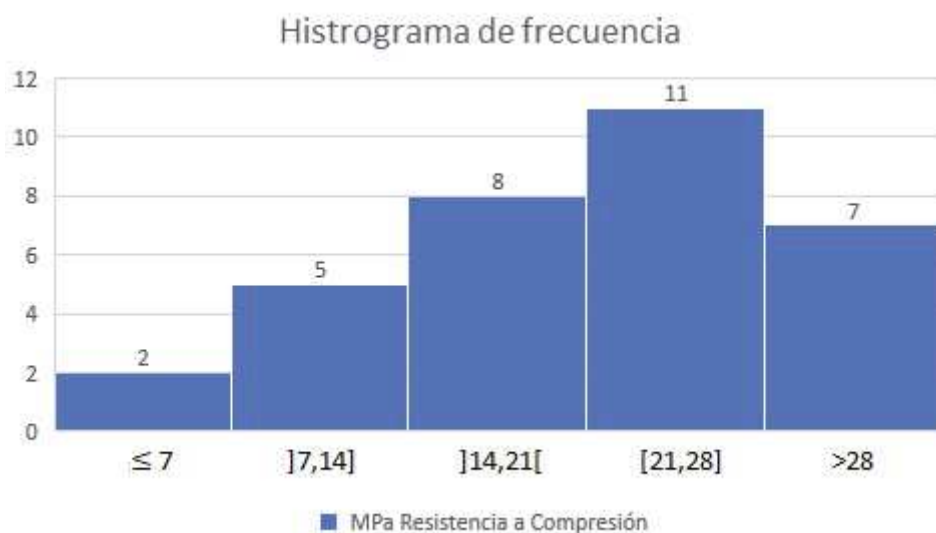
Gráfico 3 Histograma de frecuencias

Observando el histograma, existen 2 muestras menores a 7 MPa, 5 muestras entre 7 y 14 MPa, 8 resultados con valores entre 14 y 21 y 18 resistencias iguales o mayores a 21 MPa.

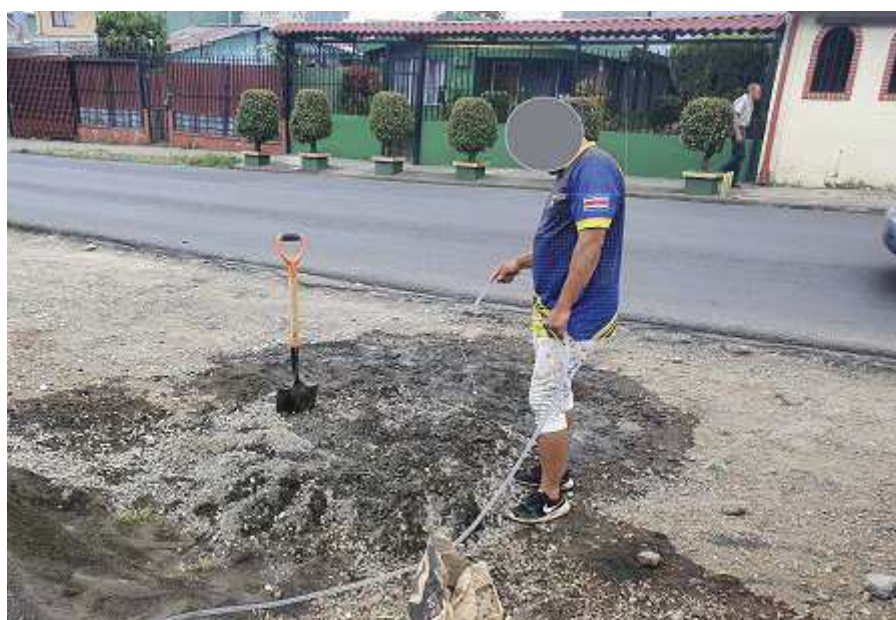
10.1 Dosificación de agua con manguera hasta cierta consistencia

Problema	Recomendación
El agua se agrega sin medida a la mezcla, provocando generalmente una relación agua cemento alta y por ende una baja en la resistencia a compresión del concreto.	El agua debe de ser dosificada en recipientes marcados, para conocer la cantidad vertida en cada batida de mezcla, cumpliendo con el estipulado por el diseño.

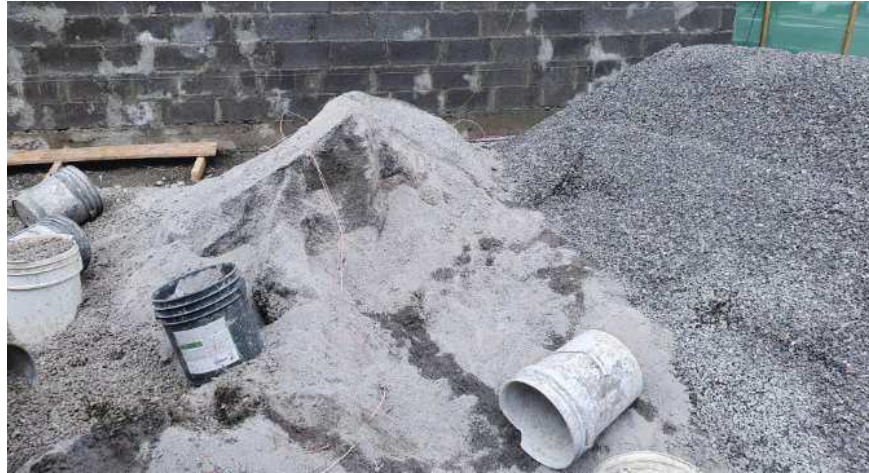
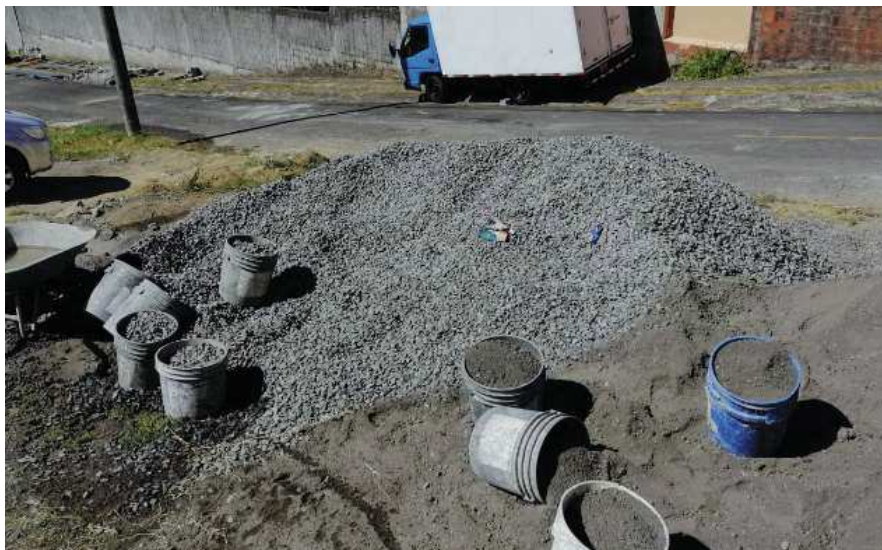
10.2 Mezcla de los agregados en los apilamientos

Problema	Recomendación
Los apilamientos mezclados, provoca que cada vez que sea necesario sacar material para cada batida, lo materiales se combinen, alterando la proporción de cada uno dentro de la mezcla.	Apilar cada material por separado y homogenizarlos antes de toma de material.

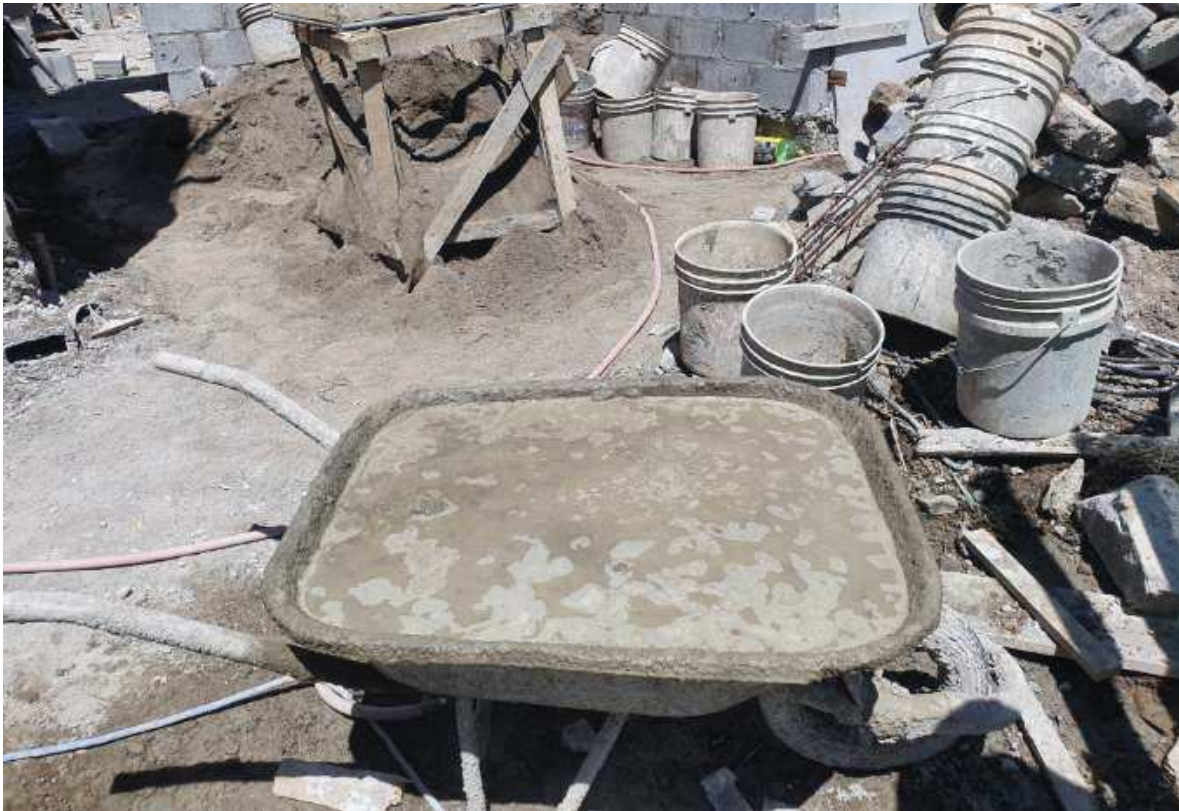
10.3 Concreto excedente con agua para “evitar fraguado”

Problema	Recomendación
<p>Al verter concreto, en ocasiones existen sobrantes que dejan en un recipiente o carretillo para utilizarlo tiempo después.</p>	<p>El concreto debe de mezclarse de acuerdo a la cantidad que va a ser colocada. Una vez que el cemento entra en contacto con el agua, ya se inicia la reacción química. El concreto sobrante debe de ser descartado. Es recomendable colocar el concreto hecho en obra, dentro de los primeros 30 min de haber sido mezclado.</p>

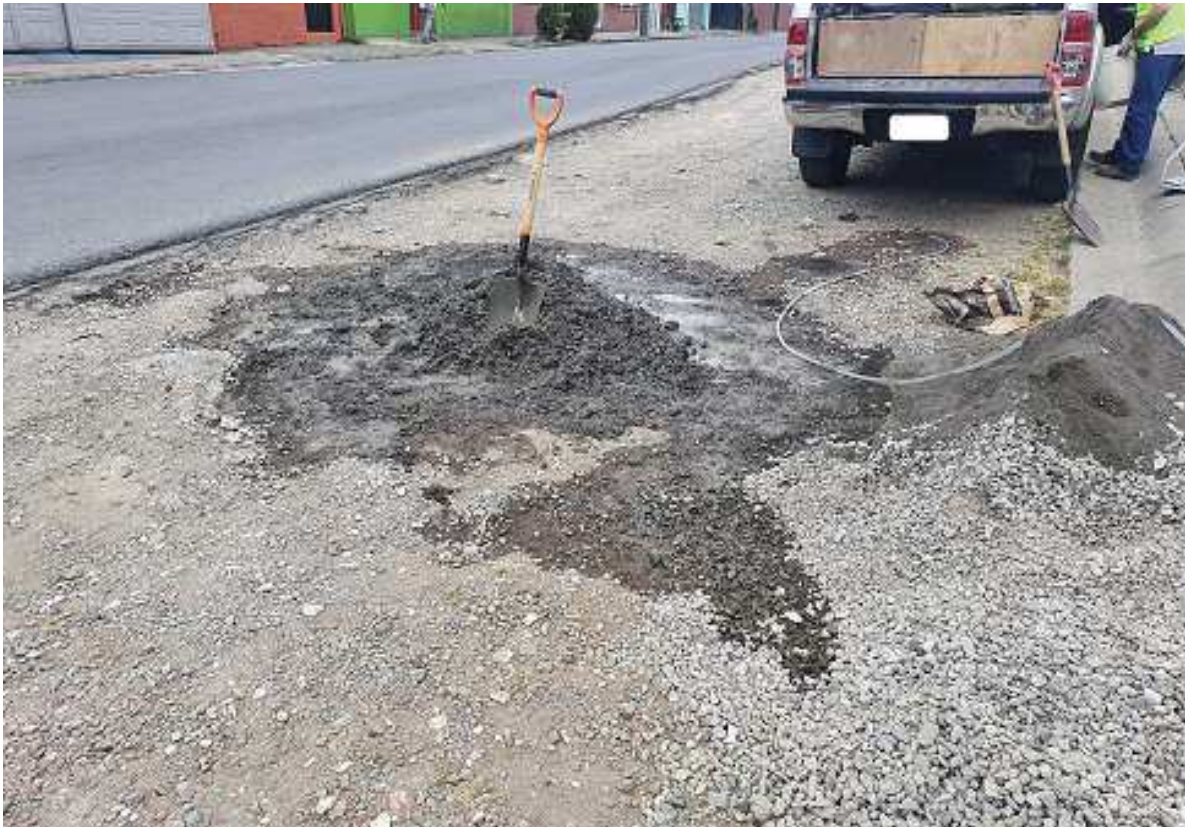
10.4 Mezclado de concreto en suelo

Problema	Recomendación
Mezclado que no garantiza la uniformidad de la mezcla de concreto, propiciando por ejemplo los hormigueros.	Realizar mezclado de concreto en batidora.

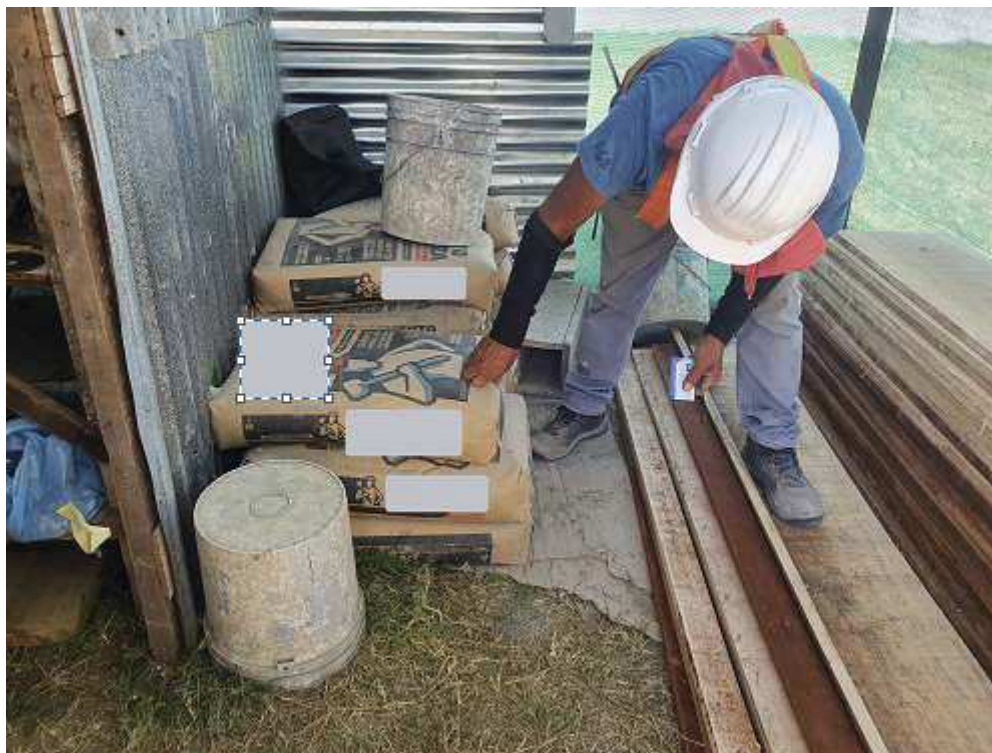
10.5 Almacenamiento de sacos de cemento

Problema	Recomendación
<p>Almacenamiento de sacos de cemento sobre el suelo y sin encontrarse tapados. En este caso los sacos de cemento absorben humedad del suelo, iniciando el fraguado. Una vez iniciado este proceso, si el cemento es utilizado, puede perder hasta un 50% de su resistencia en el concreto final.</p>	<p>Colocar sacos de cemento sobre tarimas, cubiertos, donde no tengan contacto con agua. Adicionalmente separarlos de paredes, recomendable unos 10 cm o 15 cm de separación.</p>
