**INFORME FINAL DE PERITAJE
CARRETERA CHILAMATE – VUELTA KOOPER
TRAMO 21+700 AL 22+200**

Ing. Rafael Murillo Muñoz, Ph.D.

Enero de 2018

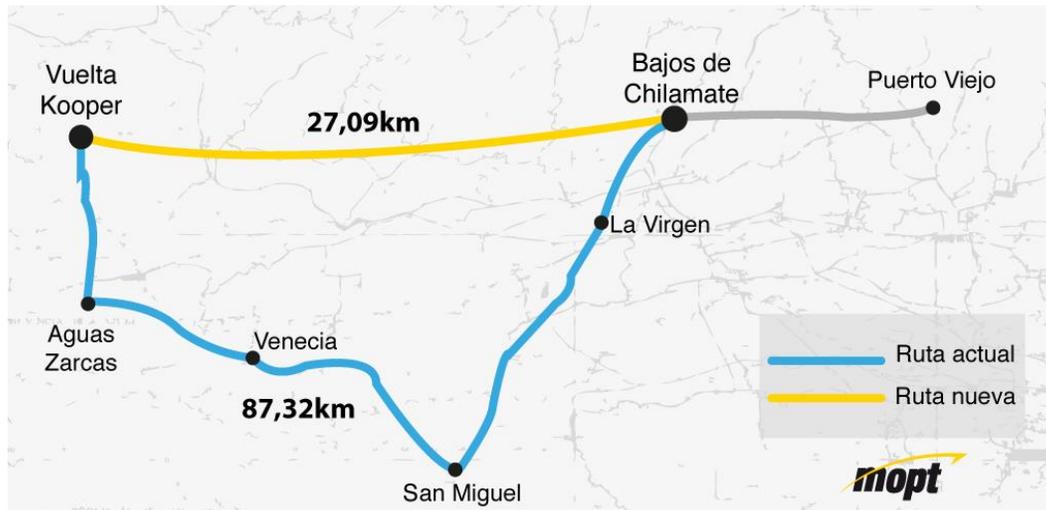
Figura 1.1. Recorrido esquemático de la carretera (Mopt, 2017)

La carretera se realizó con dos vías (una por sentido de circulación) y contempla dentro de sus obras significativas ocho puentes mayores, cinco intercambios a desnivel, cinco pasos a desnivel, nueve accesos a fincas y cuatro marginales así como un número significativo de alcantarillas. La Figura 1.1 muestra esquemáticamente el recorrido de la carretera.

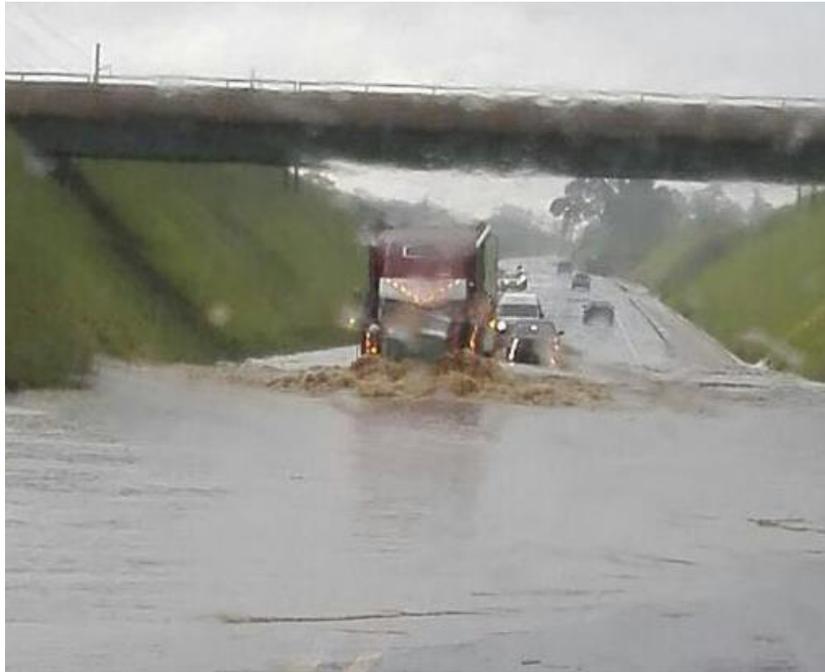
Desafortunadamente los días 24 y 25 de agosto de 2017, la carretera sufrió inundaciones en el sector de La Lydia, en Pital de San Carlos, cerca del puente sobre el río Tres Amigos (Ver Fotografía 1). Esta situación ha causado molestia entre los usuarios y los vecinos por lo que la percepción del proyecto por parte de la población se ha visto afectada.

Fotografía 1. Inundaciones en el sector de Lydia, 24 de agosto de 2017. (La Nación, 2017)

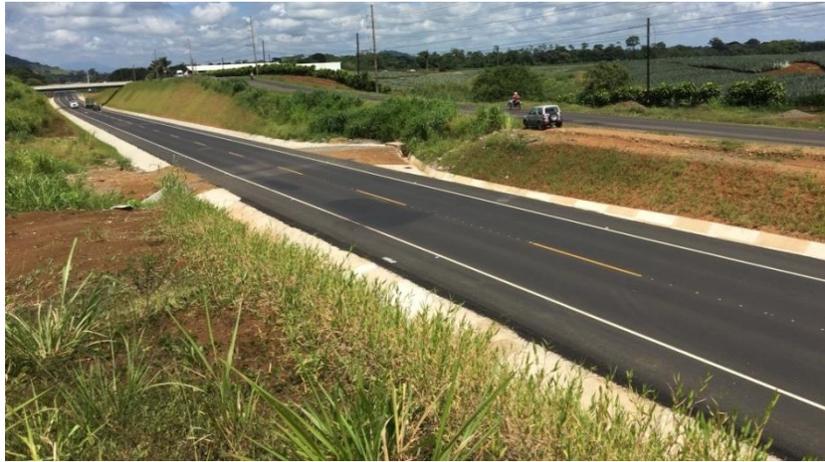
Durante la inspección, realizada el 08 de setiembre de 2017, se pudo observar que el tramo en consideración se sitúa al Sur y de forma paralela a la carretera que comunica las comunidades de Aguas Zarcas y Pital (Ruta Nacional N° 250). Se trata de una carretera con pavimento asfáltico de dos carriles (uno por sentido), espaldones y cunetas de hormigón en ambos lados de la vía. En el estacionamiento 21+700 se observó una alcantarilla sesgada (coordenadas 10°26'06"N; 84°17'41"W) mientras que en el estacionamiento 21+870 aproximadamente se ubica un paso a desnivel. Se pudo observar que aproximadamente en el estacionamiento 21+900 se construyeron dos tragantes (uno en cada lado de la vía) mientras que el puente sobre el río Tres Amigos se ubica en el estacionamiento 22+200. La Fotografía 2 muestra una vista panorámica del tramo entre el estacionamiento 21+700 y 21+870 mientras que la Fotografía 3 hace lo mismo para el tramo entre 21+900 y 22+200.

Fotografía 2. Tramos de carretera entre los estacionamiento 21+700 y 21+870 m.

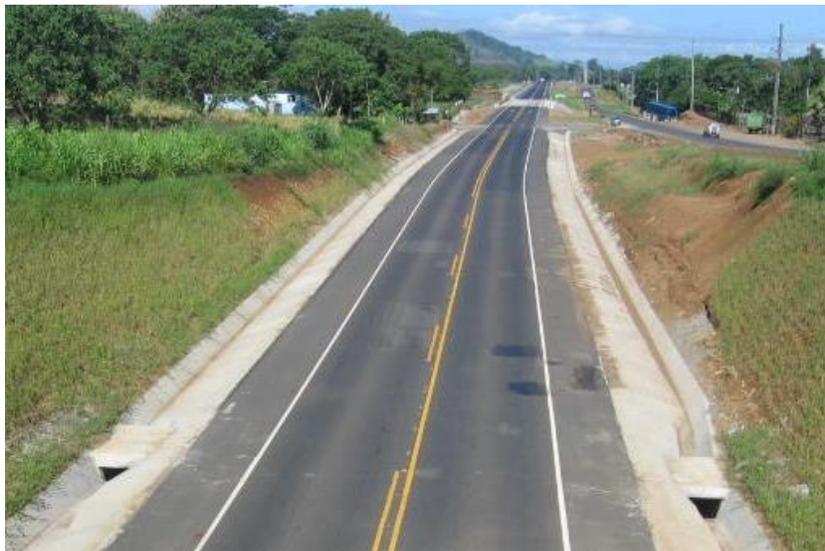
Fotografía 3. Sector comprendido entre los estacionamientos 21+900 y 22+200 m.

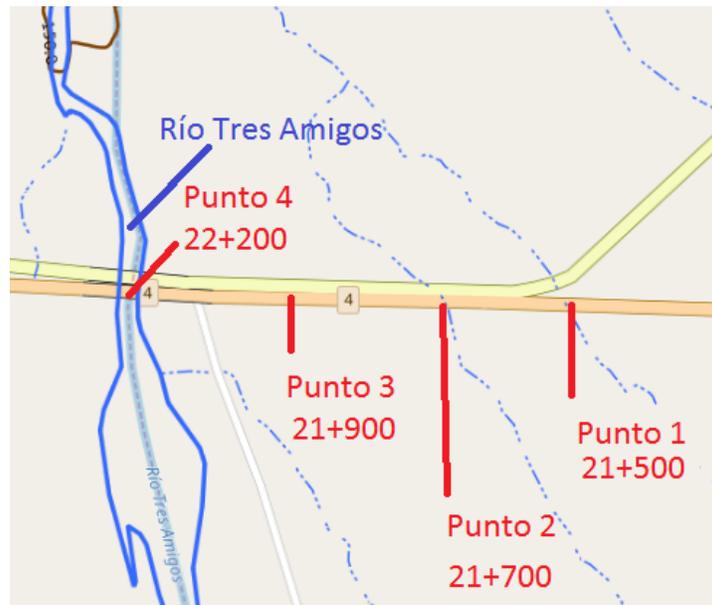
drenaje para el tramo considerado: los dos afluentes del río Tres Amigos, los tragantes y el río Tres Amigos. Estos cuatro puntos se aprecian en la Figura 3.1.

Figura 3.1 Puntos de drenaje para el tramo de carretera en estudio.

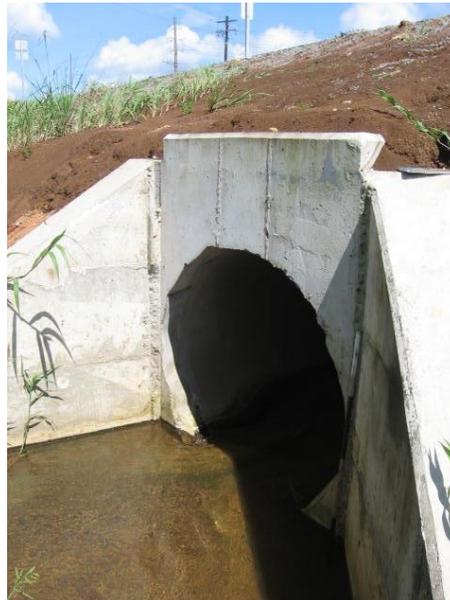
La alcantarilla en el punto de drenaje 1 es una estructura sesgada de unos 30 m de longitud aproximadamente. Se encontraba al momento de la visita en buenas condiciones y fue construida con tubería de concreto de 150 cm de diámetro. Se ubica en las coordenadas 10°26'05"N y 84°17'50"W aproximadamente. La Fotografía 4 muestra el cabezal de entrada de dicha estructura. En planos esta alcantarilla es de 152 cm de diámetro con 27,50 m de longitud y una pendiente del 1,00%. Aguas abajo de esta estructura se localiza otra alcantarilla que permite el paso del agua a través de la Ruta Nacional N° 250.

Fotografía 4. Cabezal de entrada de la alcantarilla en el estacionamiento 21+500.

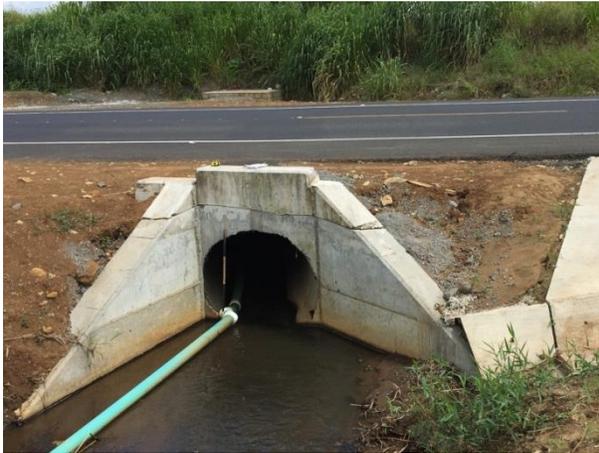
De acuerdo con la información de los planos esta alcantarilla es de concreto con un diámetro de 1,20 m, una longitud de 17,50 m, una pendiente de 1,50% y un sesgo de 17°. La alcantarilla observada en el punto de drenaje 2 es una estructura sesgada de unos 25 m de longitud aproximadamente. Al momento de la visita mostraba deterioro significativo, especialmente su cabezal de entrada, fue construida con tubería de concreto de 120 cm de diámetro. Se ubica en las coordenadas 10°26'06"N y 84°17'41"W. Presentaba además una tubería de PVC de 10 cm de diámetro dentro de su barril. El cabezal de salida está constituido por una caja de registro con tragantes que conecta con la alcantarilla que cruza la Ruta Nacional N° 250. Las fotografías 5 a 8 muestran las condiciones de la alcantarilla ubicada en el estacionamiento 21+700.

Fotografía 5. Alcantarilla en el estacionamiento 21+700.

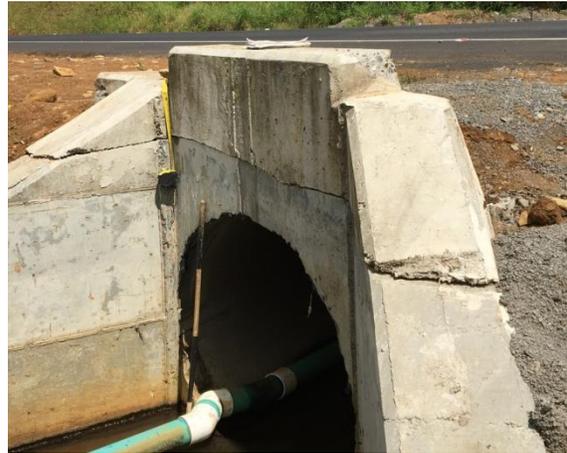
Fotografía 6. Daños en el cabezal de entrada.

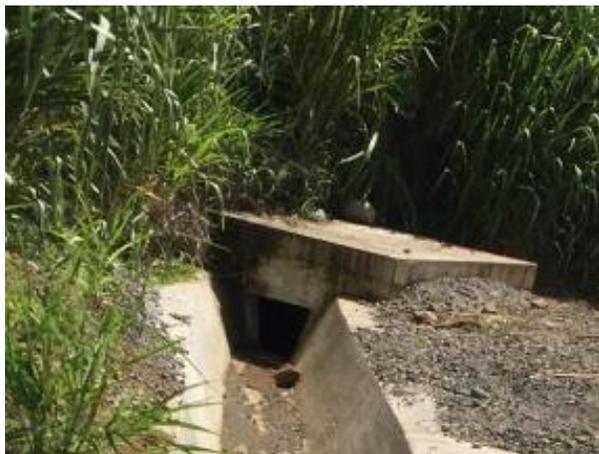
Fotografía 7. Caja de registro en la salida de la alcantarilla en estacionamiento 21+700.

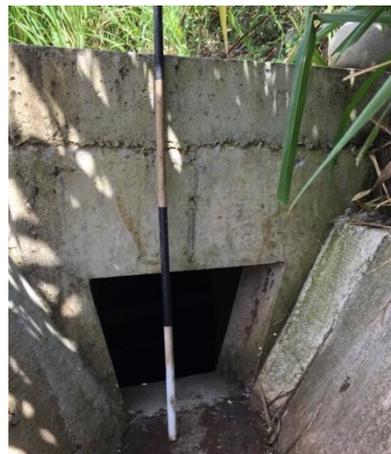
Fotografía 8. Tragante de la caja de registro.

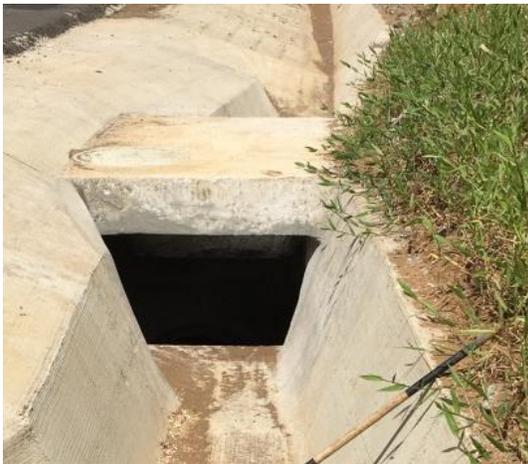
El tragante del sector Norte presenta en campo una entrada en forma trapecial con un ancho de base que ronda los 50 cm mientras que su parte superior unos 95 cm aproximadamente. Es importante señalar que este tragante recibe agua por ambos lados y las cunetas que se aproximan presentan una contracción cerca de la entrada. Esta contracción podría eventualmente ser una restricción al flujo así como propiciar su obstrucción debido al atascamiento de materiales. El tragante es además conformado por una caja de registro de aproximadamente 130 cm de ancho, 180 cm de largo y 125 cm de alto entre su fondo y la rasante de las cunetas. El agua le ingresa por un tubo de concreto de 80 cm de diámetro proveniente del tragante del sector Sur. El agua sale de la caja de registro por una tubería de 80 cm de diámetro (Ver fotografías 11 a 13) y en dirección hacia el desfogue en el río Tres Amigos.

Fotografía 9. Tragante en el sector Norte de la vía, estacionamiento 21+900.

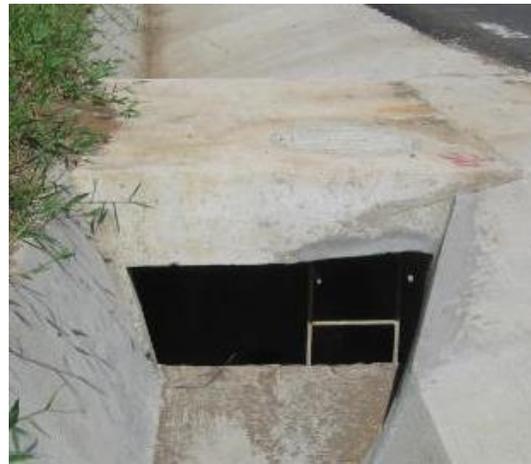
El tragante en el sector Sur presenta entradas de agua por ambos lados con dimensiones un poco mayores a las del sector Norte, aproximadamente 90 cm es la base del trapecio de entrada y su línea superior ronda los 100 cm. Las dimensiones de la caja de registro son similares a las del sector Norte. Una de las entradas del tragante presenta una obstrucción debido que una escalera marinera (ver Fotografía 10) fue colocada ahí. Las Fotografías 14 y 15 muestran una vista hacia el Este del tragante del sector Sur y la tubería de salida de 80 cm de diámetro, respectivamente.

Fotografía 10. Tragante en el sector Sur de la vía, Estacionamiento 21+900.

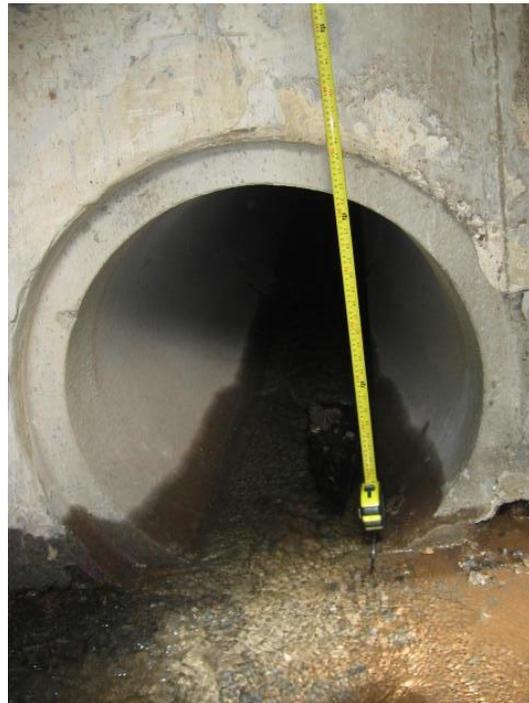
Fotografía 12. Tubería de salida de la caja de registro, sector Norte.

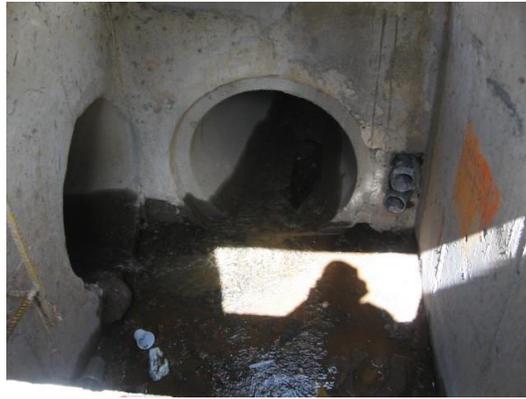
Fotografía 13. Flujo en la caja de registro del sector Norte.

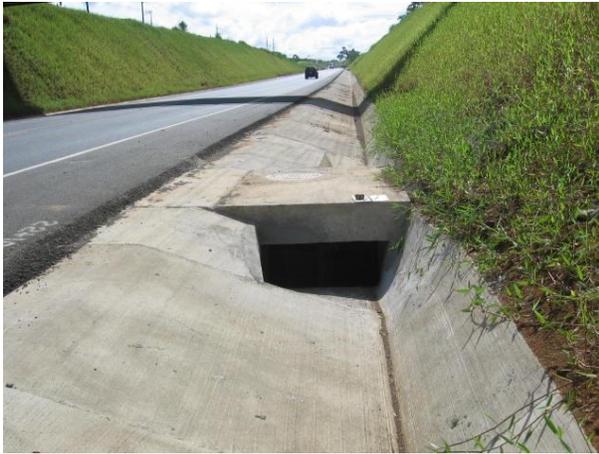
Fotografía 14. Tragante del sector Sur.
Estacionamiento 21+900

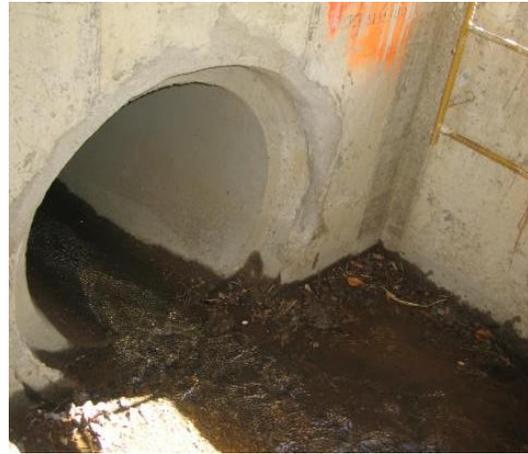
Fotografía 15. Tubería de salida de la caja de registro, sector Sur.

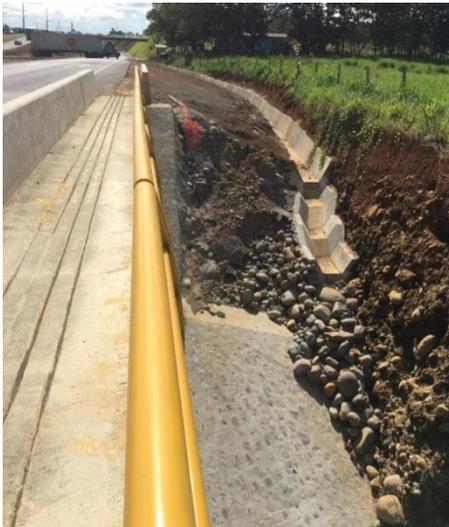
Las estructuras de drenaje del punto 4 corresponden a obras de caída en gradas que drenan hacia el cauce del río Tres Amigos. La Fotografía 16 muestra la estructura colocada en el sector Sur de la calzada. Como se aprecia en la fotografía el flujo es canalizado hasta el nivel superior del bastión y luego se deja escurrir libremente, esto podría provocar en el futuro problemas localizados de erosión y desestabilización de los terrenos aledaños, entre otras cosas.

Fotografía 16. Estructura de caída del sistema pluvial ubicada en el sector Sur.

- v. Reconponer las estructuras de drenaje del punto 4 y en especial las obras de caída al río Tres Amigos. Es importante considerar en estos trabajos la prevención de la erosión, por efecto de salpique del agua, en los terrenos aledaños.

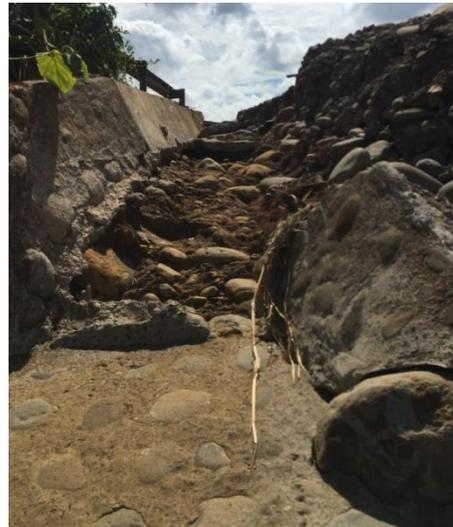
La Fotografía 17 muestra el sector donde se ubica la estructura de caída pluvial del sector norte, de acuerdo con lo observado en campo dicha estructura de caída así como la cuneta de aguas arriba fueron probablemente destruidas por la acción del agua. En los planos a que se tuvo acceso no se observan detalles para estas estructuras.

Fotografía 17. Estructura de caída erosionada en el sector Norte del sistema pluvial.

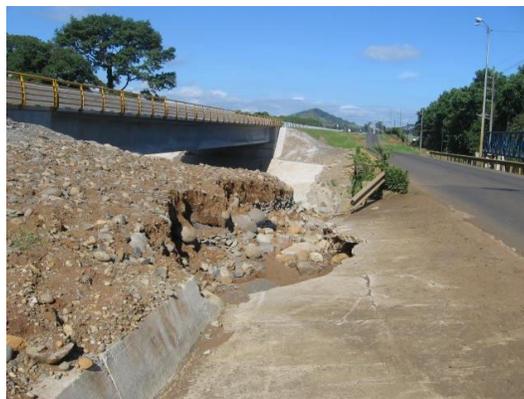
Fotografía 18. Tramo de cuneta destruido por la acción del agua en el sector Norte.

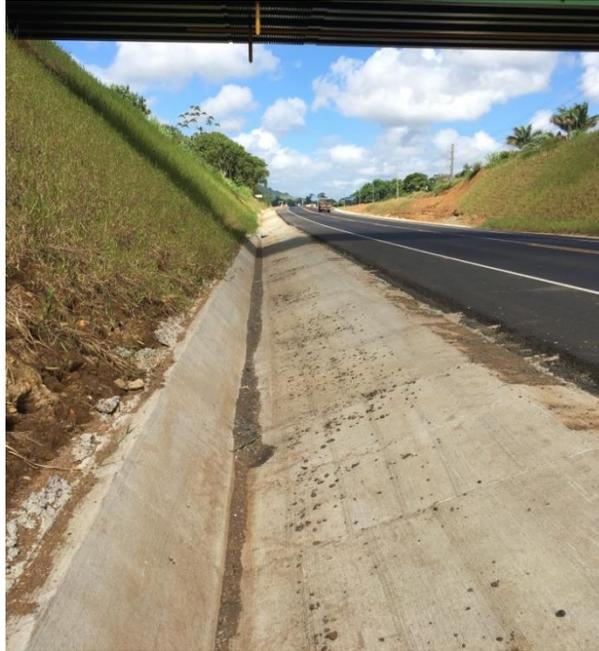
Las cunetas empleadas en el tramo de consideración son de forma estándar con una profundidad de 60 cm, inclinación de pared externa de acuerdo con la pendiente del corte y una inclinación de 2,5H:1V aproximadamente para su pared interna. De acuerdo con los planos las cunetas de la calle principal tienen una altura de 50 cm, una inclinación de 3H:1V en su pared interna mientras que de 1H:1V en su pared externa. Algunos tramos cortos, sin embargo, presentan cunetas de configuración diferente al señalado anteriormente. La Fotografía 19 muestra una cuneta típica del tramo bajo estudio.

Fotografía 19. Cuneta típica en el tramo en consideración.

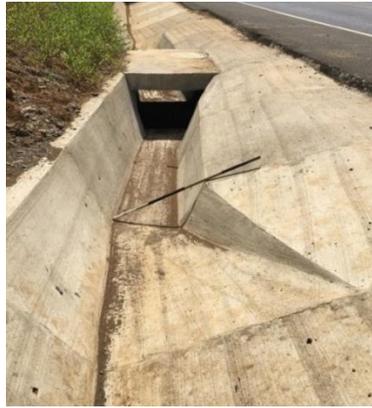
Se debe ser crítico sin embargo, que estas estimaciones suponen un flujo idealizado, es decir, libre de basura, de materiales flotantes, de detritos, obstrucciones en los canales así como un patrón de flujo inalterado, condiciones que no necesariamente se cumplen en campo, pero que son suposiciones típicas para el diseño. Por ello, son fundamentales la limpieza y el mantenimiento de las estructuras. Adicionalmente en la aproximación hacia los tragantes se pudo observar una disminución de la sección en conjunto con el aumento de pendiente (ver fotografía 20), esto podría ocasionar no solo el flujo supercrítico sino también un aumento de velocidad de flujo que podría contribuir a la limpieza de tramo aguas abajo. Aguas arriba, sin embargo, podrían ocurrir obstrucciones al flujo así como también pérdida de eficiencia en la caída vertical debido a la redistribución de las líneas de corriente.

Fotografía 20. Contracción y cambio de pendiente en la aproximación de los tragantes.

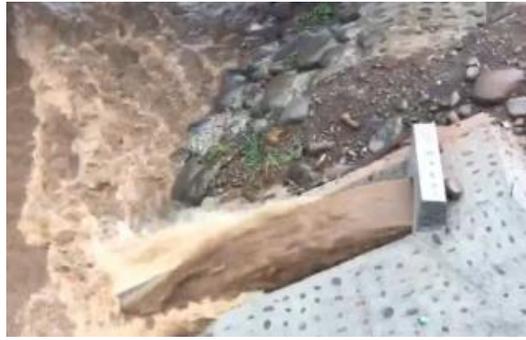
El desfogue de la tubería se realiza en el río Tres Amigos, las Fotografías 21 y 22 muestran dicha estructura. La eficiencia hidráulica del desfogue y la capacidad hidráulica de la tubería proveniente de los tragantes dependen de las condiciones de nivel en el río Tres Amigos, es decir, si la tubería estará con descarga libre o con descarga ahogada. Para lograr determinar esto y sus efectos en la capacidad de la tubería se requiere realizar un estudio hidrológico e hidráulico específico para el río Tres Amigos. Sin embargo, se puede indicar que si la tubería funciona ahogada, su capacidad hidráulica será inferior a lo indicado en la Tabla 4.8.

Fotografía 21. Desfogue pluvial en operación.
 (Viquez y Monge, 2017)

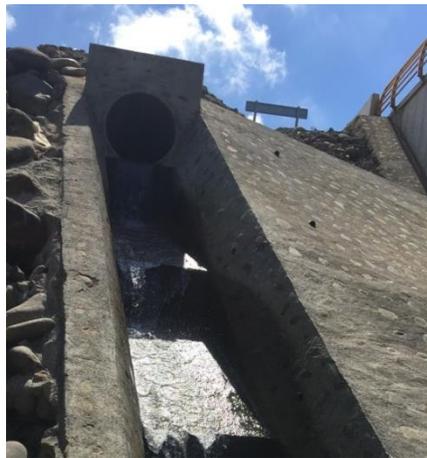
De acuerdo con los planos el desfogue de la tubería se encuentra en la elevación 151,82 m mientras que el nivel del río Tres Amigos es de 154,35 m para un evento de 100 años de periodo de retorno. Es decir, es razonable suponer que la tubería funcionará de forma ahogada para un evento cuya frecuencia de ocurrencia sea de 100 años o superior.

Fotografía 22. Desfogue de la tubería en el río Tres Amigos.

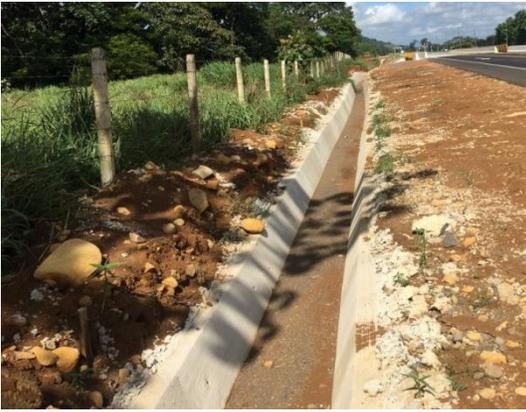
Fotografía 23. Cuneta del sector Sur,
punto de drenaje 4.

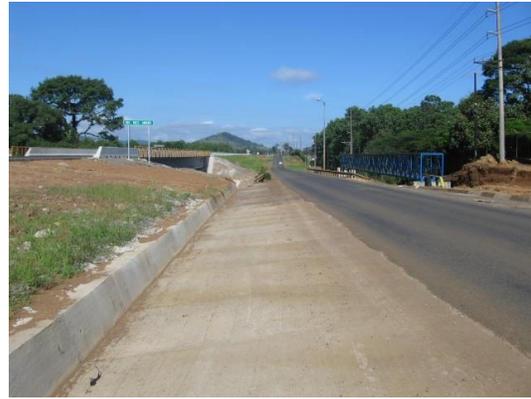
Fotografía 24. Cuneta del sector Norte,
punto de drenaje 4.
