COLEGIO FEDERADO DE INGENIEROS Y ARQUITECTOS DE COSTA RICA

DIAGNÓSTICO Y ALTERNATIVAS DE SOLUCIÓN A LOS
PROBLEMAS PRESENTADOS EN LA REPARACIÓN DE LA LOSA
DEL PUENTE SOBRE EL RÍO VIRILLA SOBRE LA AUTOPISTA
GENERAL CAÑAS

INFORME FINAL

9 AGOSTO 2011

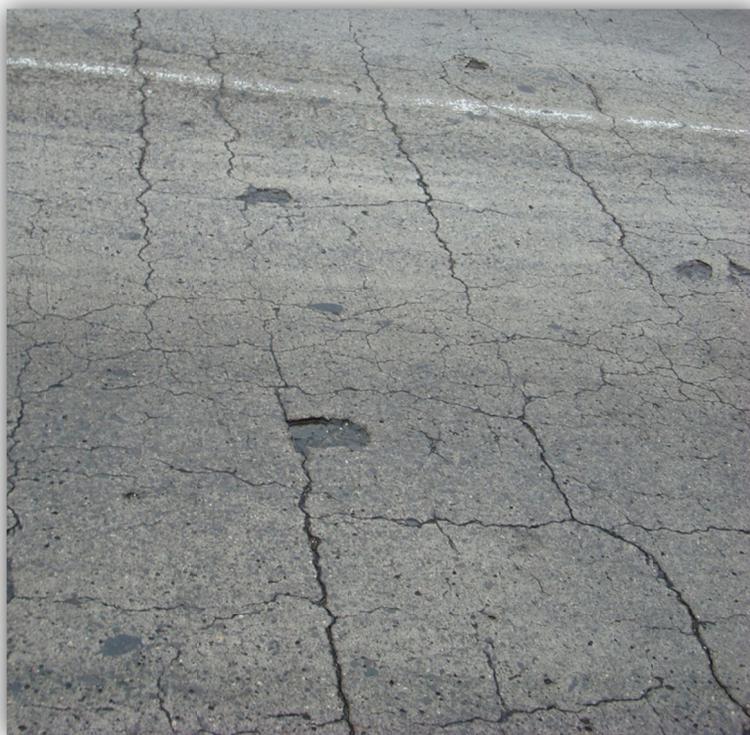
Figura 14. Fisuras en losa de rodamiento

La losa presentaba un alto nivel de fisuramiento (ver Figura 14), tanto en el sentido longitudinal como en el transversal, siendo este último el sentido en donde las fisuras poseen un espesor mayor. También era posible observar orificios a lo largo de la losa como lo muestran la Figura 15 y la Figura 16.

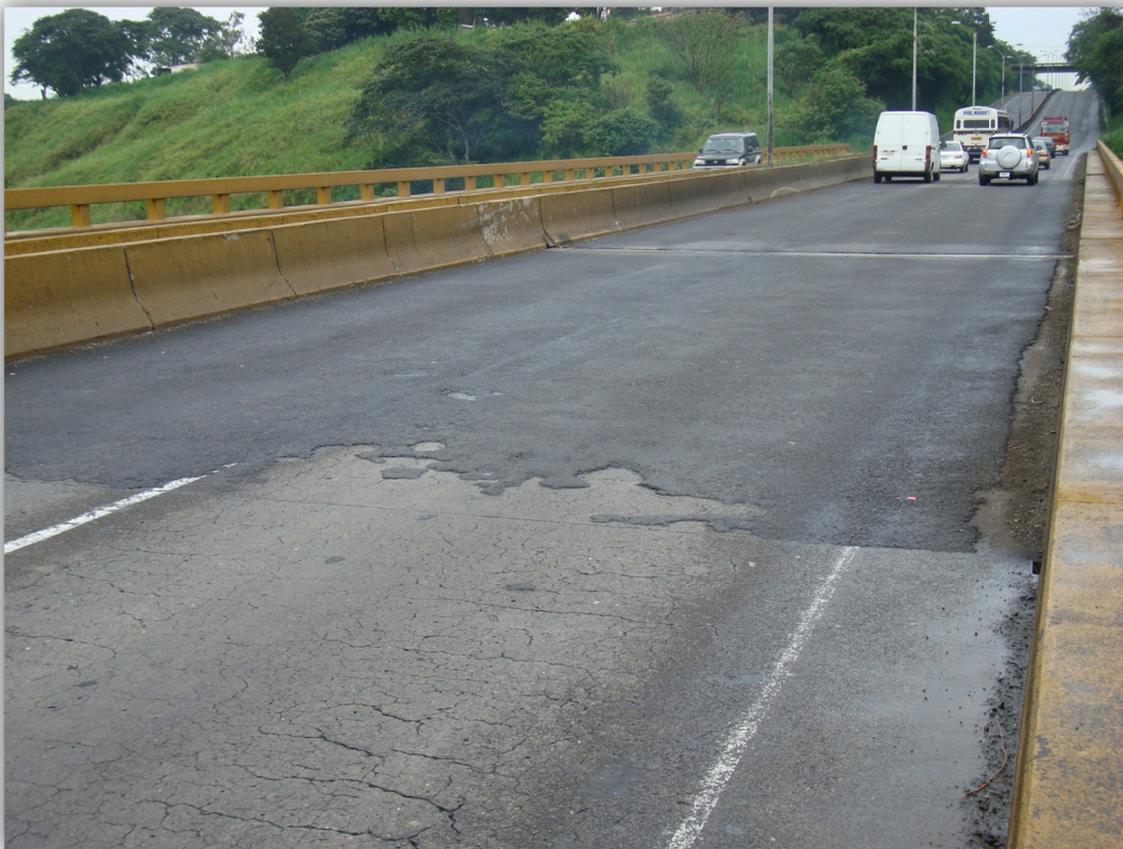
Figura 17. Sección asfaltada

Otro de los puntos a mencionar es que existían grandes zonas cubiertas con asfalto, lo cual impedía conocer el estado de la losa de concreto. Estas secciones presentan desgaste por abrasión principalmente en donde se da la transición concreto-asfalto.

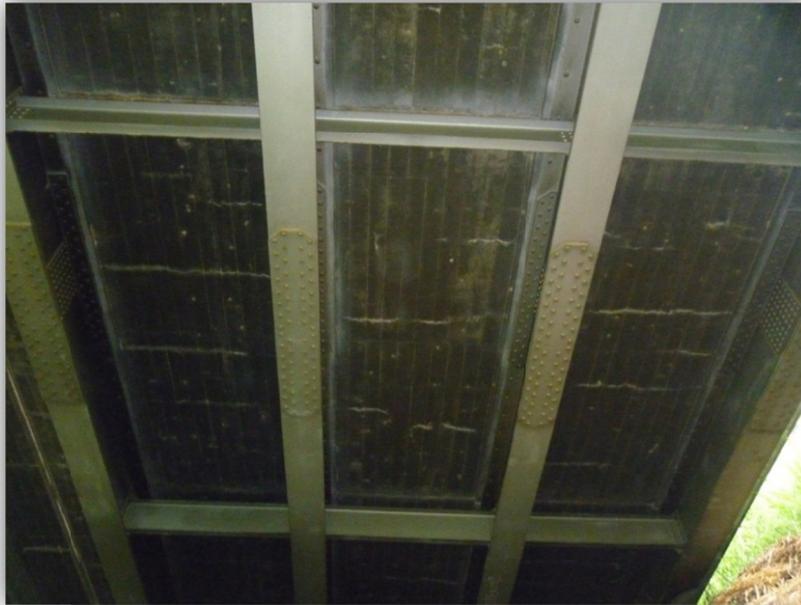
Figura 19. Vigas de acero

Debido a la altura del puente, existen zonas en las que no es posible observar en detalle las vigas y diafragmas, sin embargo en las zonas en que esto sí posible se pueden apreciar los rastros de humedad y de corrosión en ciertos puntos, ver Figura 19, Figura 20 y Figura 21.

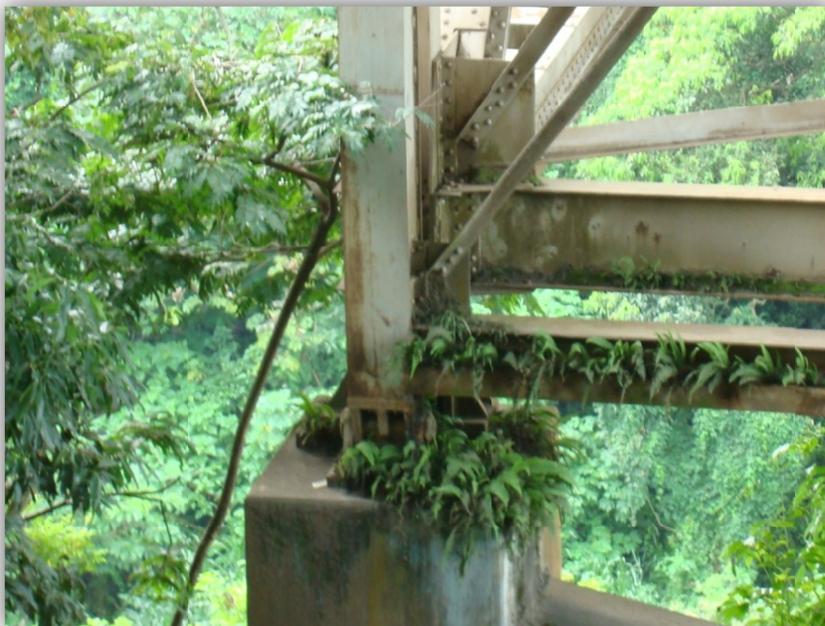
Figura 24. Apoyo de marco y armadura sobre pilastra

En cuanto a los apoyos, el principal problema observado fue el giro que estos presentan con respecto a un eje horizontal, situación que es típica en este tipo de apoyos y que dependiendo del ángulo pueden comprometer la estabilidad del tramo, también se observó un gran cantidad de agua filtrada a través de las juntas elásticas, forma pequeños cúmulos de humedad que propician la corrosión (Figura 23) o crecimiento de vegetación a su alrededor (Figura 24).

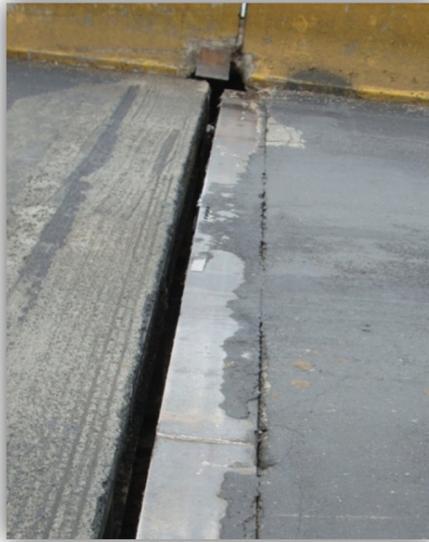
Figura 26. Junta con una sección del cobertor faltante

En cuanto a las juntas, existían algunas de estas en donde parte del cobertor metálico se había perdido (Figura 26), de manera que existía una brecha entre las secciones contiguas de puente. En otros casos, aunque el cobertor no había sufrido daños, el concreto en la zona de la junta ya había comenzado a fisurarse o desprenderse tal y como lo muestran las siguientes figuras.

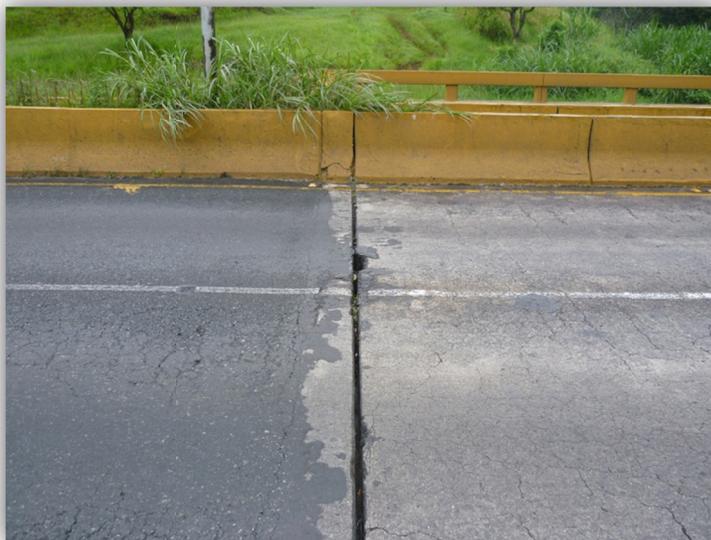
Figura 28. Transición concreto-asfalto en el acceso sentido San José- Alajuela

En ninguno de los cuatro accesos se encontraron hundimientos que dificultaran el transitar de los vehículos. Sin embargo si es importante señalar que en algunas zonas el pavimento lucía agrietado.

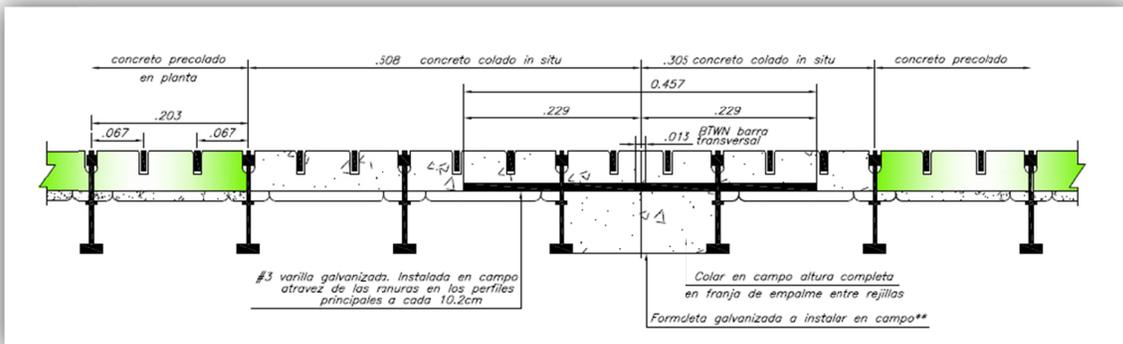
Figura 38. Unión longitudinal entre rejillas

Las uniones transversales (uniones entre rejillas del mismo tipo) se hicieron pasando una varilla #3 galvanizada de largo 0.457 m en las dos rejillas a unir, ver Figura 38. Dadas las características del detallado, es de esperar que estas uniones correspondan al eslabón más débil dentro del sistema de rejilla instalada.

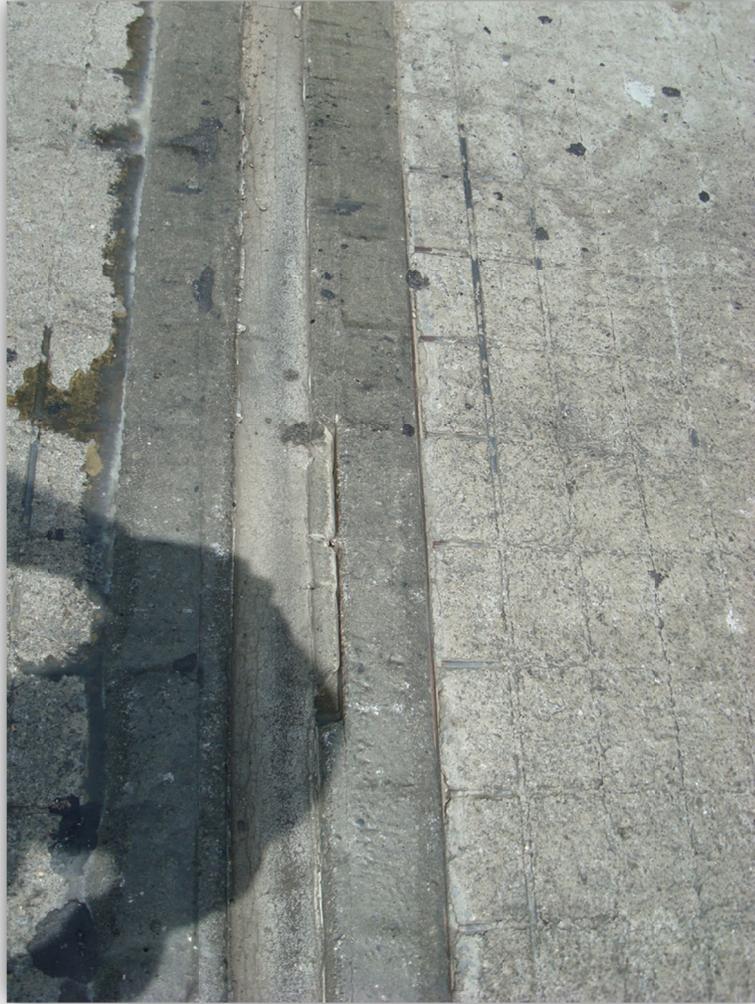
Figura 40. Junta de dilatación en puente

Para las juntas de expansión entre los tramos de vigas y entre los tramos de vigas y cercha se respetó el espaciamiento que venía en los planos originales del proyecto: 0.1016 m para la junta entre vigas y cercha (pilas 2 y 3) y 0.0508 para la junta entre los dos tramos de vigas (pila 1), por lo que se puede concluir que el puente tiene la posibilidad de dilatarse por cambios de temperatura. En la Figura 39 se puede observar el detalle constructivo de ambas juntas de expansión y en la Figura 40 una foto de la junta construida.

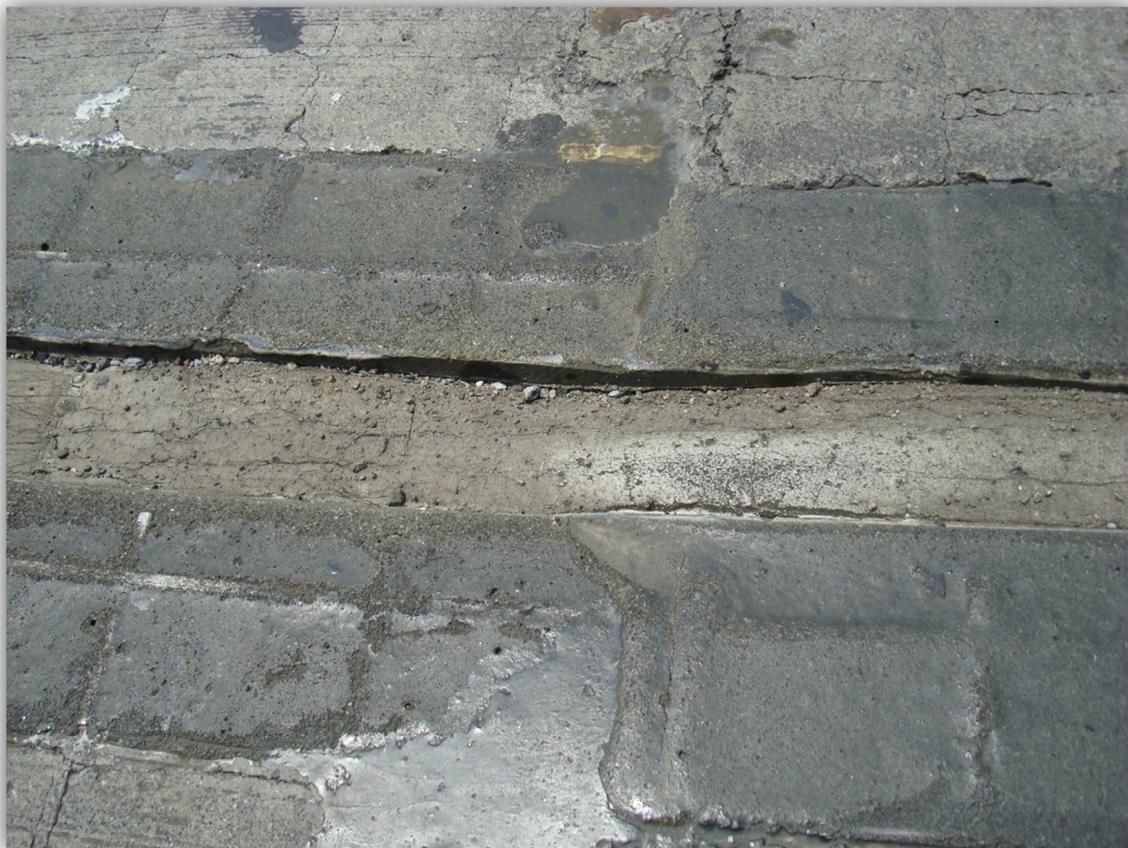
Figura 41. Junta de expansión dañada

Actualmente la junta en la pila 2 del puente con el sentido Alajuela – San José presenta un desprendimiento del concreto como se puede observar en la Figura 41 y la Figura 42.

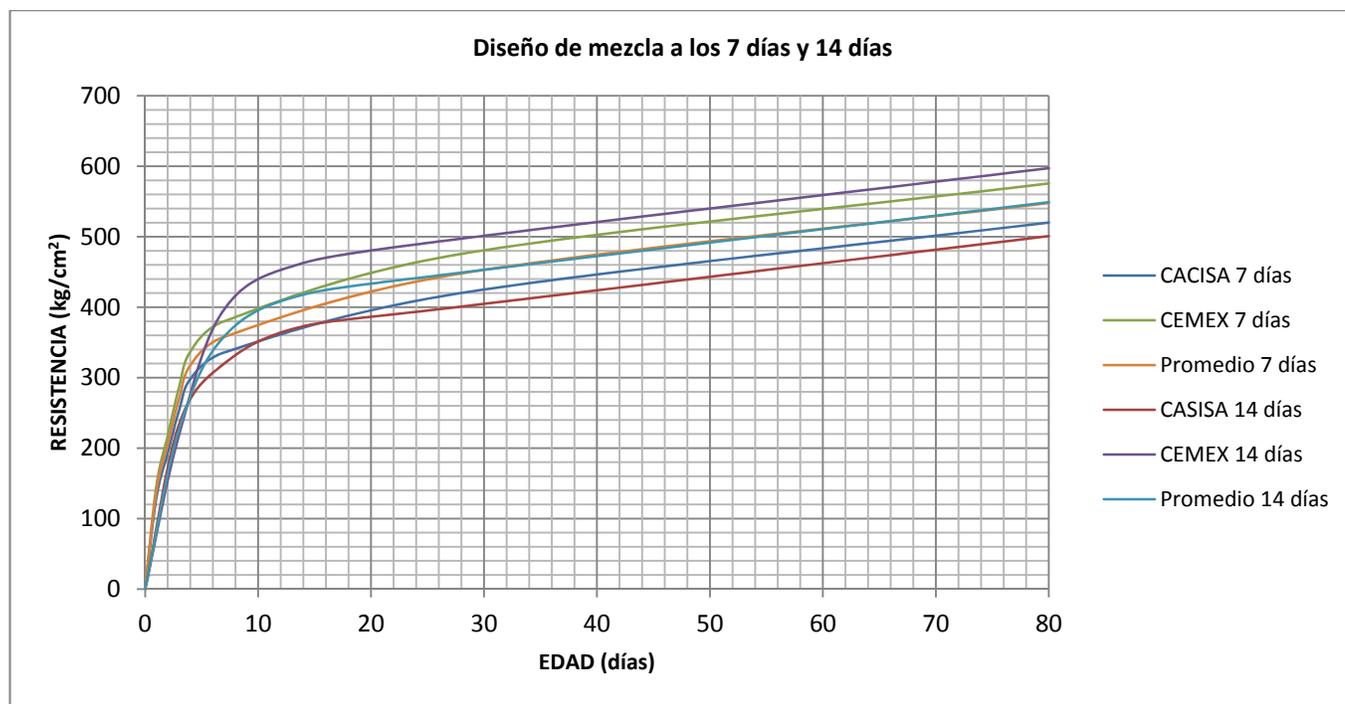
Figura 54. Resistencias de diseño de mezcla

A partir de los resultados obtenidos, se calibró una curva de resistencia del concreto con el tiempo para los concretos con diseños de mezclas para 7 y 14 días, en este caso se calibró la curva a partir de los resultados de CEMEX y los resultados de CACISA por separado y finalmente se promedió ambas curvas, los resultados de este trabajo se muestran en la Figura 54.

A partir de los resultados obtenidos en la evaluación de la resistencia a partir de los cilindros de control, se puede concluir lo siguiente:

- De acuerdo con la resistencia exhibida por los cilindros, la resistencia del concreto al momento de entrar en funcionamiento el puente debió ser superior a la solicitada, esto es mayor a los 280 kg/cm².
- De acuerdo con la curva obtenida, el concreto utilizado presenta una importante ganancia de resistencia con el tiempo, por lo tanto, las resistencias posteriores a los 14 días podrían ser bastante más altas.

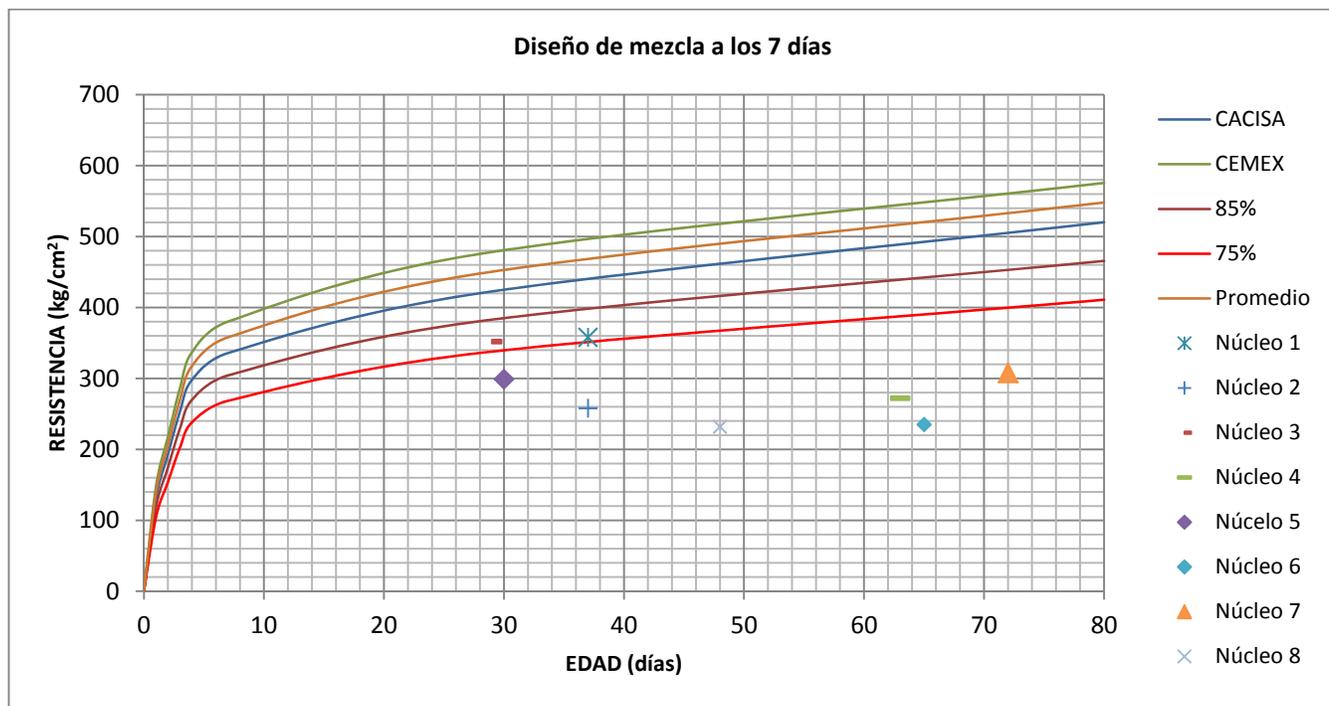
Figura 55. Resistencia de diseño de mezcla a los 14 días

En la Figura 55 se muestran las curvas mencionadas para la evolución de la resistencia para concretos diseñados con resistencia de 280 kg/cm^2 a los 7 días y los resultados de resistencia de los núcleos.

Como se puede observar de las figura anterior, basándose en la edad de los núcleos y la estimación de ganancia de resistencia del concreto con el tiempo, los núcleos no cumplen con ninguno de los dos los criterios de aceptación antes mencionados, por lo tanto, se podría decir que la resistencia del concreto de la losa no se ve refleja en los resultados obtenidos por los cilindros, particularmente, se podría decir que la resistencia del concreto colocado en la rejilla es inferior a la reflejada por los cilindros de control. Esta situación puede ser el resultado de las condiciones del cuidado del concreto en el plantel que pudieran haber perjudicado la evolución de la resistencia del concreto en el tiempo.

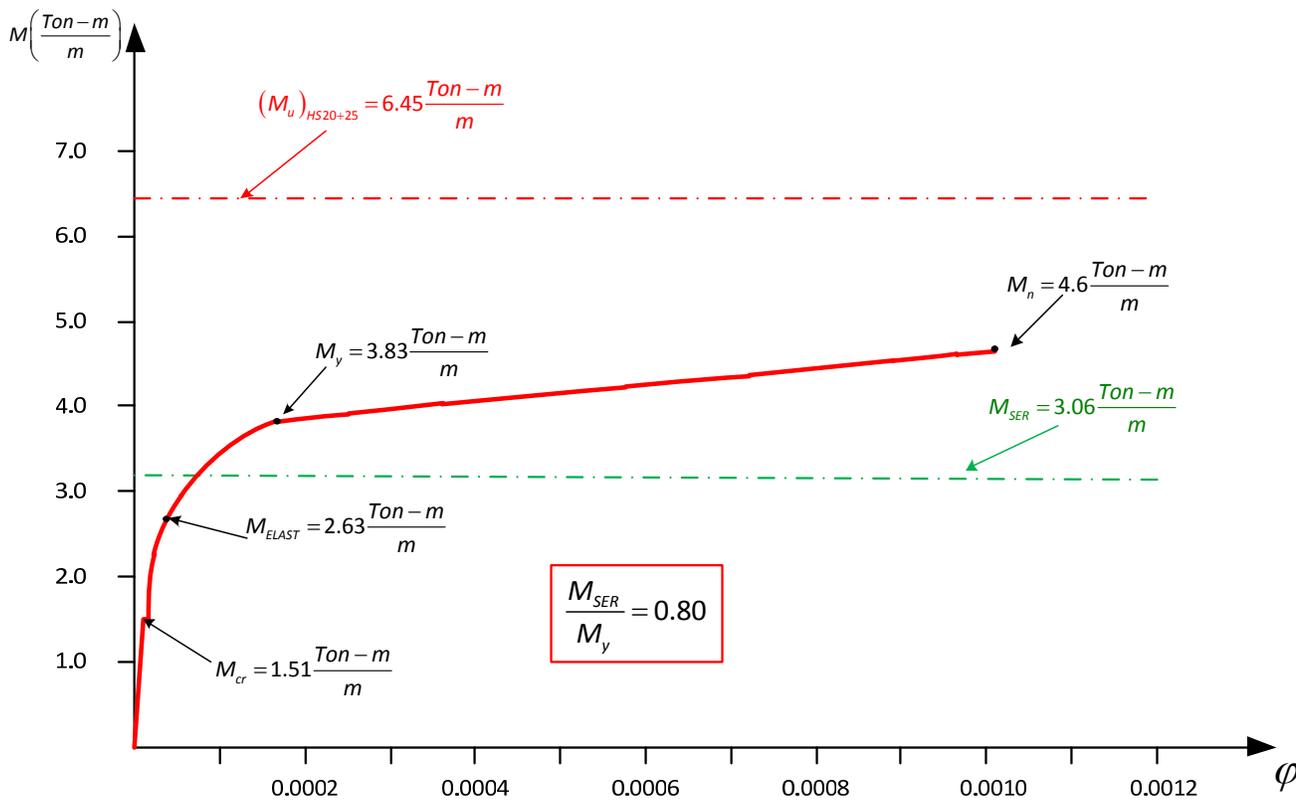
Figura 60. Esquema del refuerzo de la losa (Corte Longitudinal)

Si bien la curva está por debajo de la línea de HS20+25%, debe señalarse que este límite corresponde a una carga probabilística comparable a un camión de aproximadamente 120 toneladas. Se podría asegurar que dicha condición nunca ha sido experimentada por el puente, de manera que no podría justificarse el daño de la losa simplemente a una relación $M_u > M_n$. Para encontrar una respuesta acertada habría que analizar la condición de servicio. En la figura puede apreciarse como esta condición se encuentra en un rango inelástico, de manera que cuando la losa es solicitada no recupera su estado de deformación original. Esto puede traducirse en pérdidas paulatinas de sección dada la aparición de grietas que reducen la rigidez de la misma. Es importante enfatizar que la condición de servicio es la que experimenta el puente en su funcionamiento cotidiano y no en condiciones extraordinarias, de manera que estos ciclos en donde no se recuperaba el estado original eran experimentados diariamente, generando deterioro a un ritmo prácticamente paralelo.

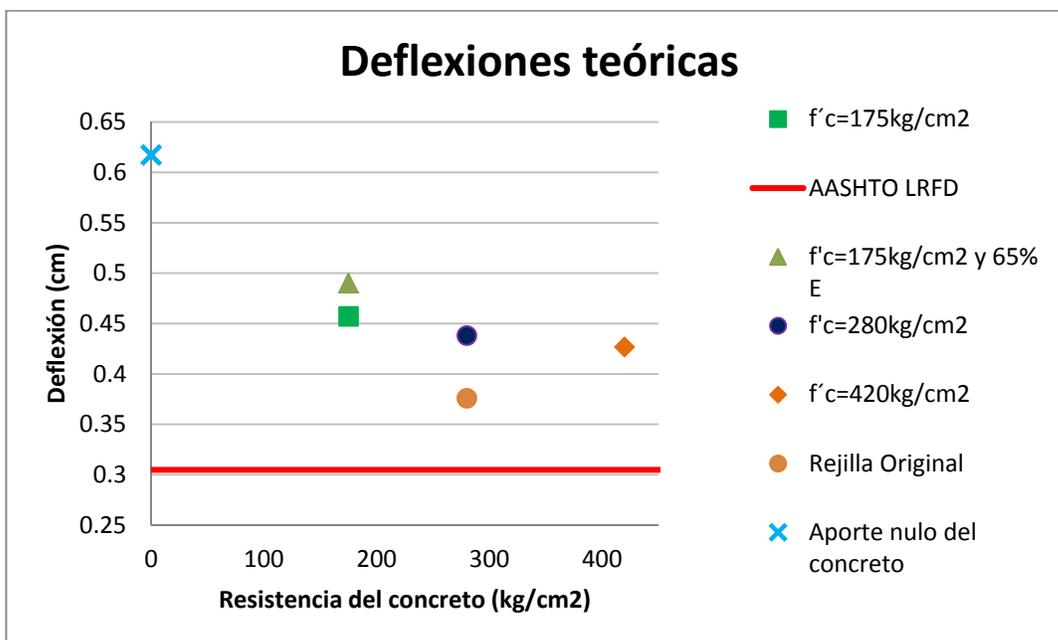
Figura 69. Gráficos de la deflexión teórica para cada uno de los casos analizados (Con factor de reducción)

Aquí es importante señalar que además del incumplimiento del criterio de las deflexiones, si no hay aporte del concreto en la capacidad, la rejilla no cumple la condición por fatiga, puesto que el esfuerzo real es mayor a 5ksi, a la luz de este resultado que no es posible concebir un adecuado funcionamiento del tipo de rejilla seleccionada sin la participación del concreto de relleno, pues sin el aporte del concreto la rejilla presentaría problemas de fatiga, por lo tanto, la degradación temprana del concreto de relleno presentada a principios de marzo compromete la seguridad del sistema de la losa.

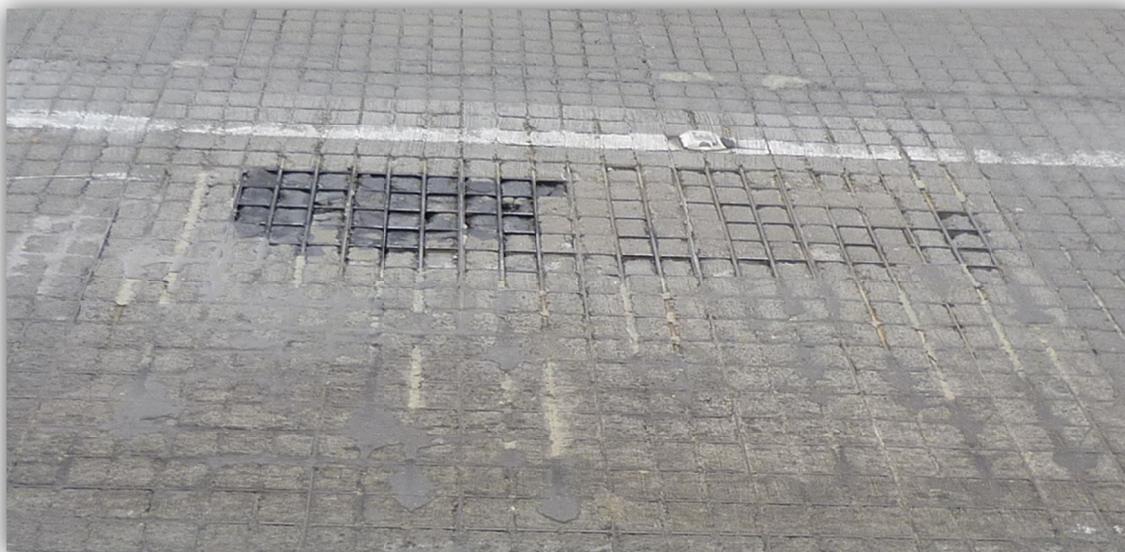
Figura 84. Rejilla 285 (N-EC-TC-CP), inspección 30 de junio 2011.

Según lo observado en las inspecciones, las reparaciones han sido capas de concreto muy superficiales, las cuales fácilmente pierden su adhesión con el concreto existente y vuelve a presentar los mismos daños. Sin embargo, según conversaciones que se han tenido con funcionarios del MOPT, las intervenciones que se han realizado hasta el momento no tienen como fin dar una solución permanente al problema, sino más bien evitar el deterioro de las rejillas. En la figura siguiente, se observa un ejemplo de la forma en que se han efectuado las reparaciones temporales en la misma se puede apreciar la colocación de capas de carácter superficial, la cual se coloca sobre un concreto de dudosa calidad y que ya ha presentado deterioros. Según se comentó por parte de la empresa constructora, a la hora de realizar la reparación, simplemente se removió el material suelto (concreto desprendido) y se colocó el nuevo material.

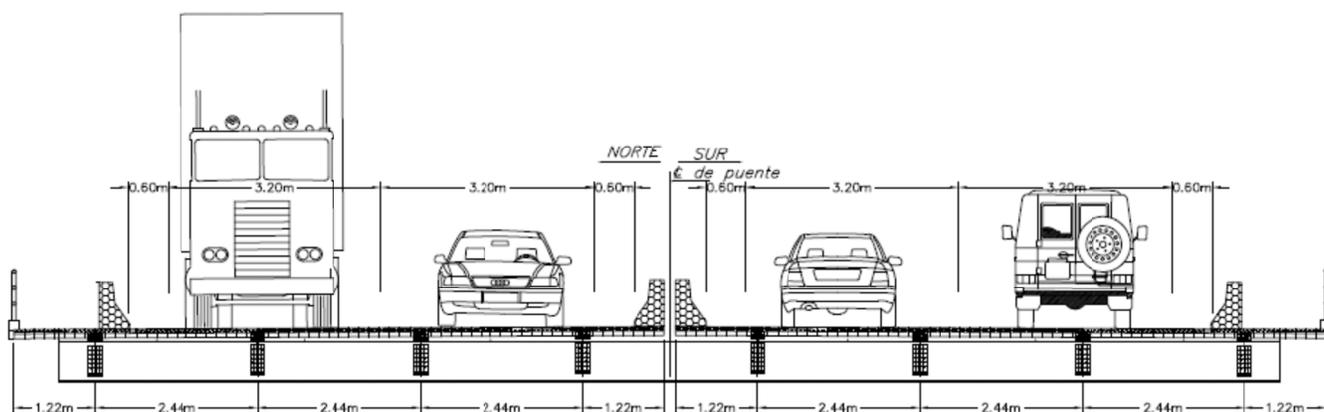
Figura 87. Zonas de carga en el sentido transversal del puente.

Es importante señalar que tanto el tramo lateral (TL) y el tramo central (TC) se encuentran cargados, ya que los vehículos transitan en el centro de estas rejillas, mientras que el tramo interno (TI) no presenta esta situación ya que los vehículos transitan apoyándose prácticamente sobre las vigas longitudinales, liberando a la losa prácticamente de esfuerzos por flexión. Lo anterior se puede observar en la siguiente figura. Adicionalmente, se debe mencionar que el carril de tránsito pesado es el externo, de acuerdo a lo observado en el sitio del puente durante las inspecciones, la mayor parte del tránsito pesado circula en el carril externo.

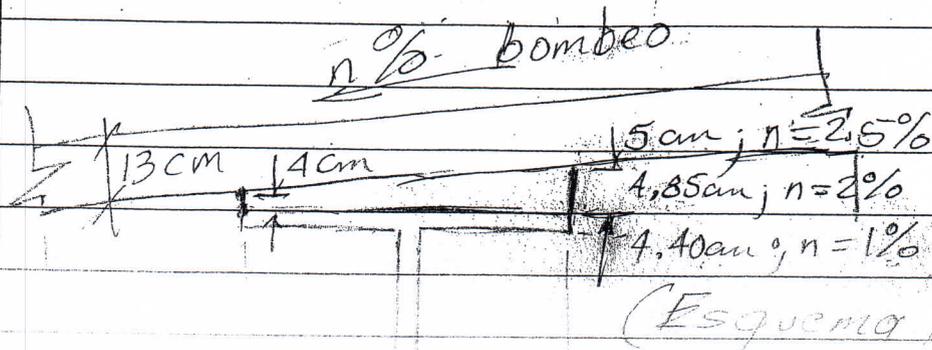
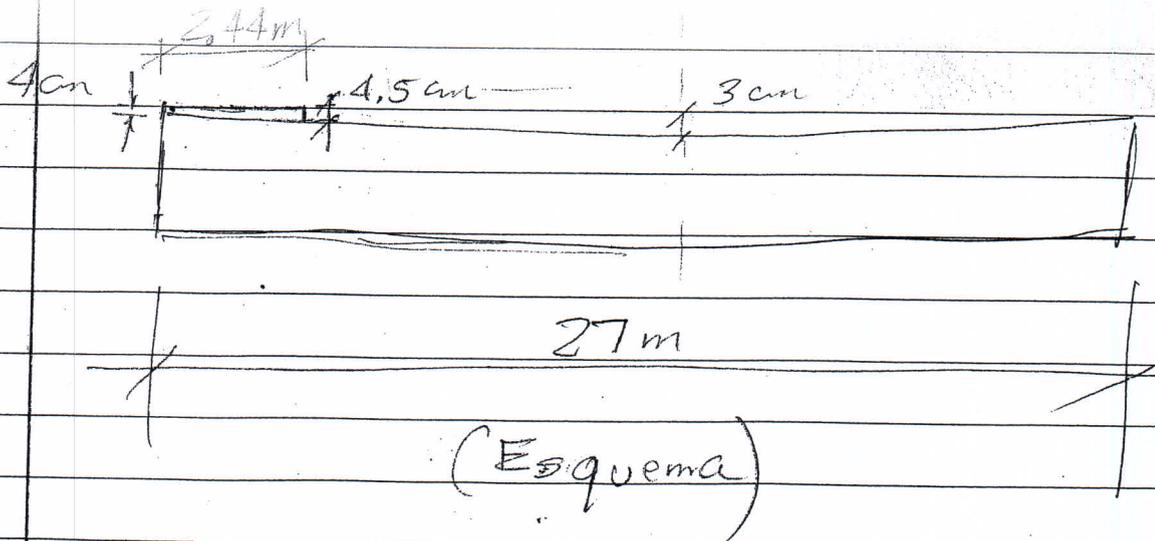
La Ingeniería de Proyecto le reiteró al Ing. Mauro Pereira, Director Técnico del Proyecto, a colocar estas parilla considerando siempre no solo el bom

beo transversal, sino también, la deflexión longitudinal de las vigas a la hora de colocar las rejillas de acero, esta situación es una responsabilidad constructiva que se deberá considerar en los ~~cuatro~~ cuatro tramos y en los dos sentidos de servicio.

Nota: para que pueda visualizarse lo que he manifestado ya en dos ocasiones

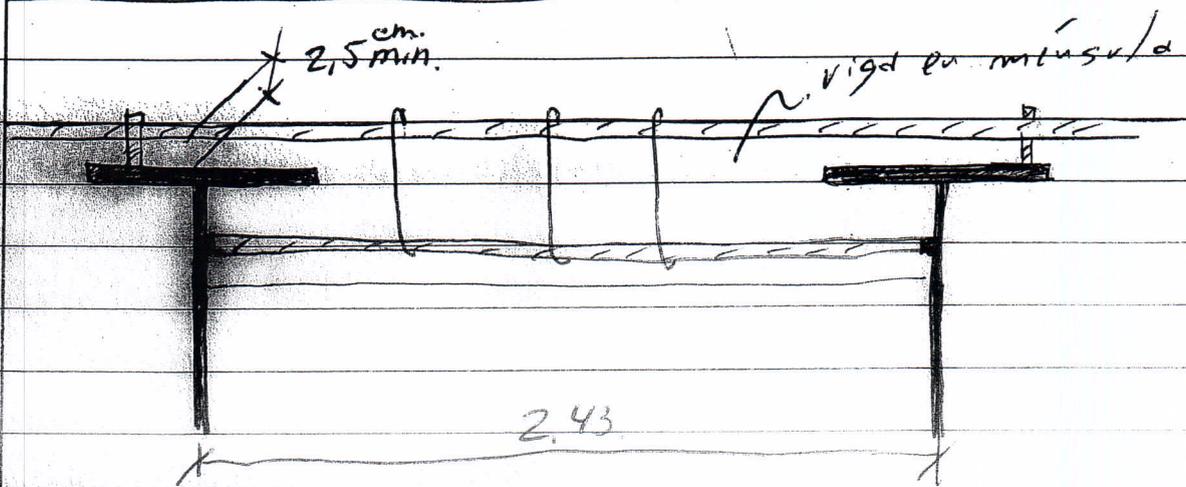
Mensula en remate de losa

Reunión con la Ing. María Ramírez - Dirección
 Cuartel MOPT. En presencia del Ing. Álvaro Ulloa -
 CONAVI, Ing. Luis Retana - CONAVI, Ing.
 Mario Pérez - Empresa Constructora Soberos de la Costa
 la Ing. María Ramírez detalla la "mensula"
 en remate de losa y los conectores de concreto
 en la "viga transversal en Cercha de 76 cm de
 altura de detalle adjunto.

En la "márgala en unote de pesa" se debe prolongar el dero inferior de la viga hasta el "d'nd" de las vigas principales longitudinales. El dero superior de la "pesa" por un lado de las d'ds 2.5cm como mínimo. O sea, es 2 varillas son continuas.

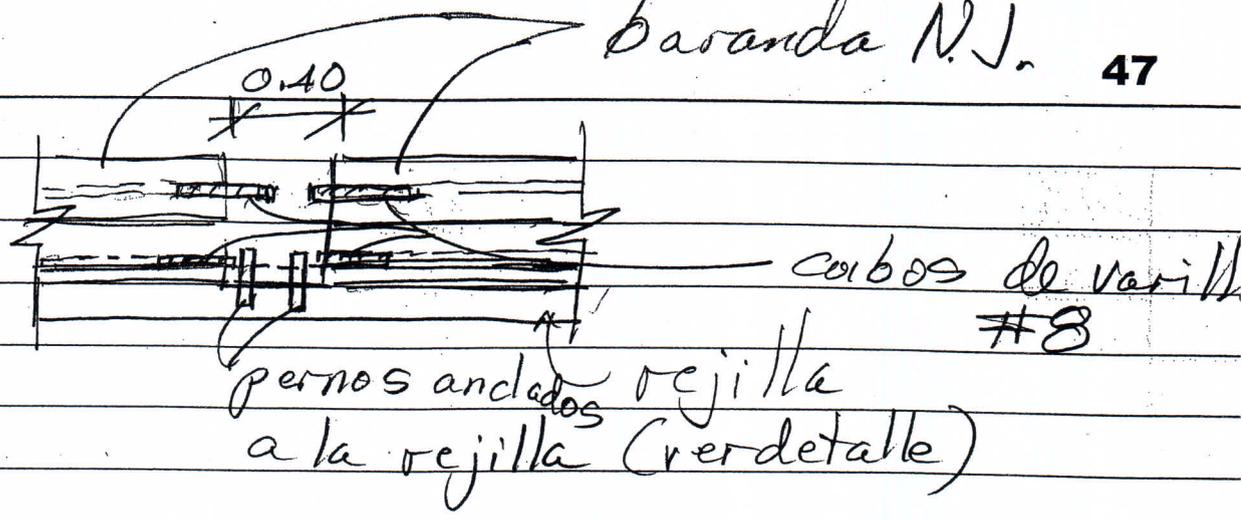
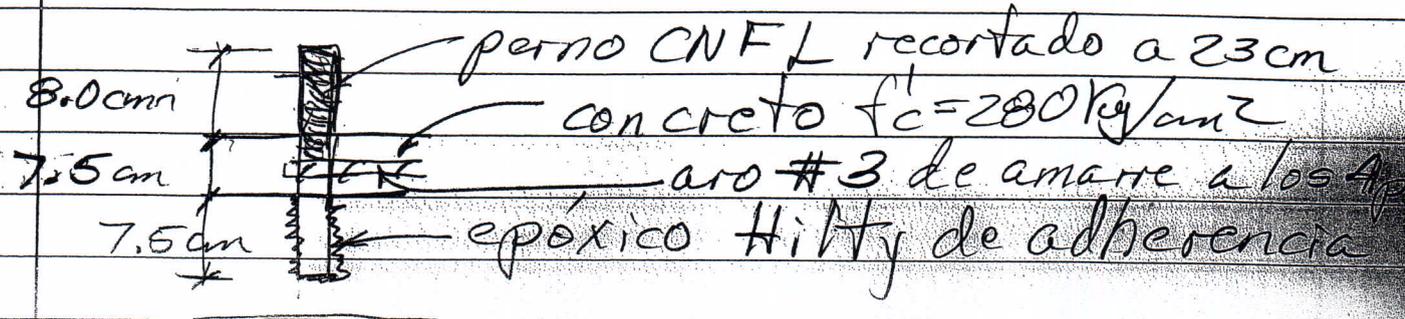
El día de hoy se definió con el Ing. Cristian Vega Aguilar de la CNFL la posición de los tres postes que se colocarán y con el encargado del contratista Virgilio de fijó o determinó el método de anclaje de los pernos que fueran suministrados por CNFL para la fijación de los postes en la losa del puente. La fijación se hará en las rejillas de la Línea 4 de la siguiente forma:

Nota: los cables de varilla #8 deberán soldarse al poste colocado antes de reconstruir la baranda N.J. que envolverá el poste.

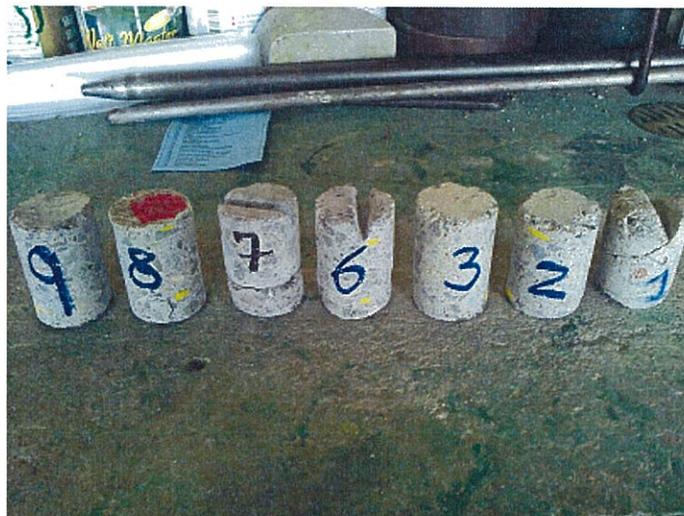
Núcleo	Ubicación	Diámetro (cm)	Espesor (cm)	Observaciones
1	Ver Croquis	4,55	6,27	Se fracturó a la hora de la extracción
2		4,55	6,56	Consistencia homogénea, sin porosidad y sin grietas
3		4,55	7,07	Consistencia homogénea, sin porosidad y sin grietas
6		4,55	6,84	Consistencia homogénea, sin porosidad y sin grietas
7		4,55	6,79	Se fracturó a la hora de la extracción
8		4,55	6,82	Consistencia homogénea, sin porosidad y sin grietas
9		4,55	6,96	Consistencia homogénea, sin porosidad y sin grietas

Nota 2: Se adjunta la ubicación de los puntos en los cuales se extrajeron los núcleos
