XIII AUDITORÍA DE
**Vivienda de
Interés Social**

2025

Período de inspecciones: 2025

Muestra: 270 Viviendas de Interés Social

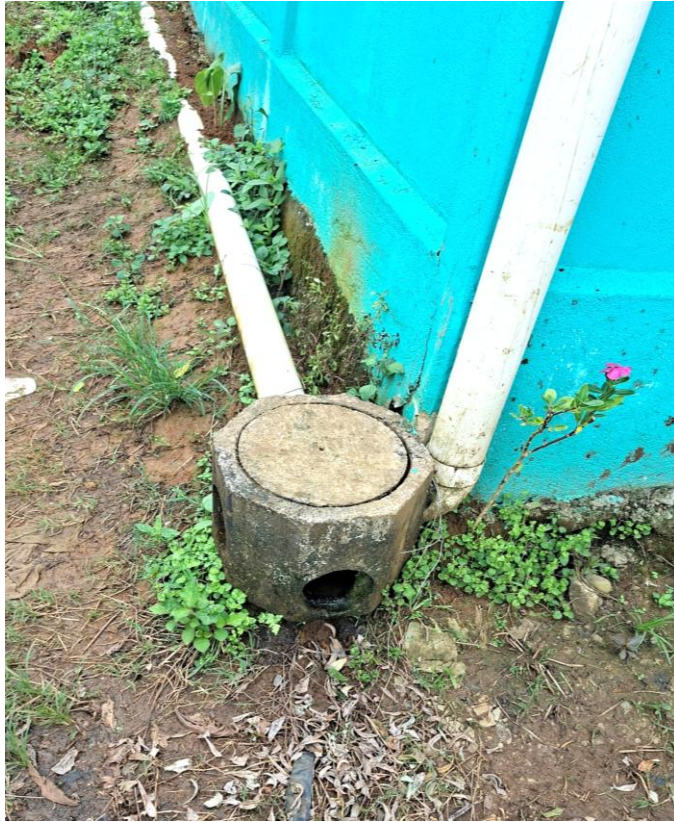
Caja de registro sin enterrar

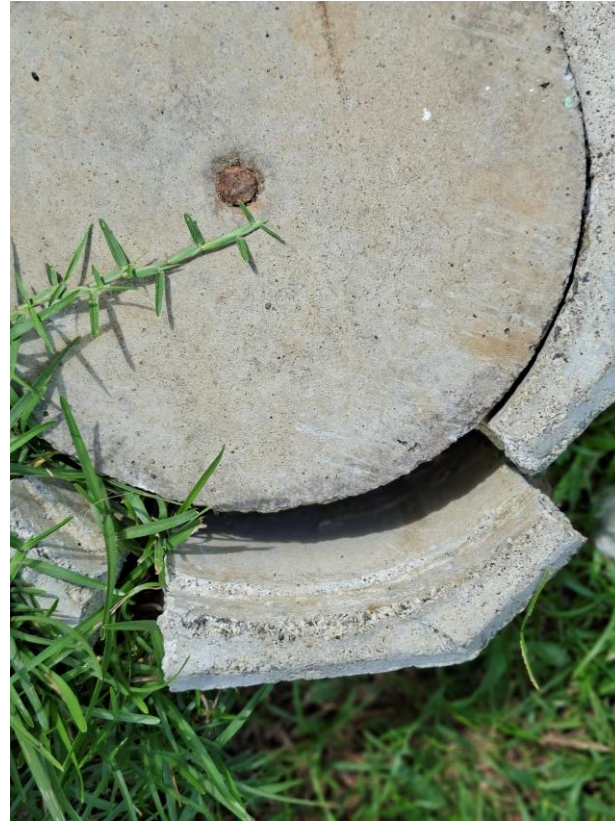
Caja de registro quebrada

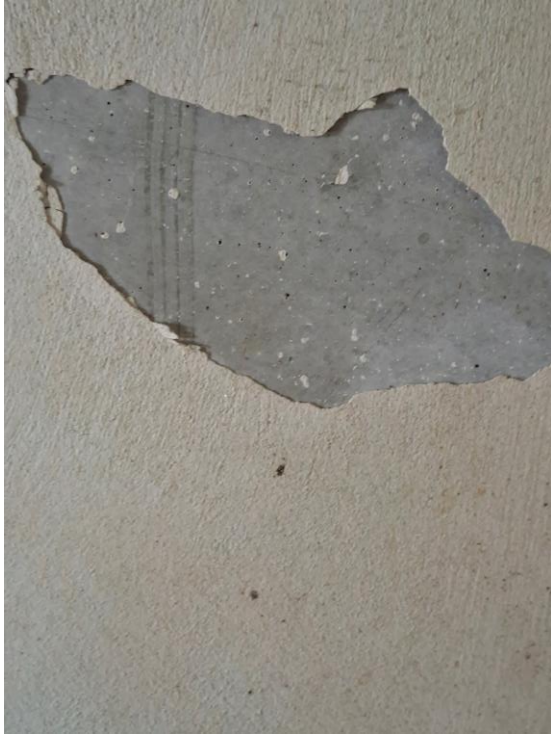
Desprendimiento de repello

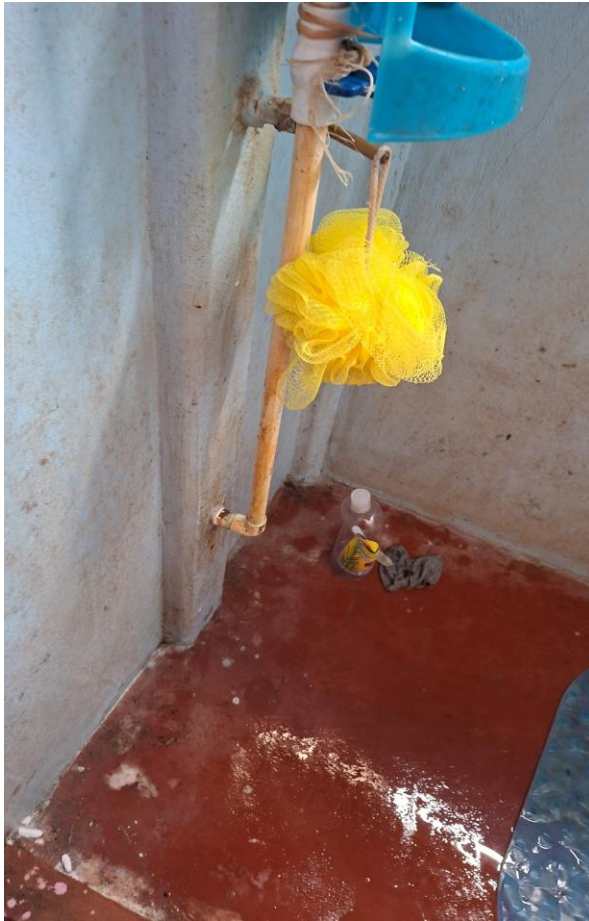
Problemas en baños

Paredes sin impermeabilizar
