VIII AUDITORÍA DE VIVIENDA DE INTERÉS SOCIAL 2013

Ministerio de Vivienda
y Asentamientos Humanos
República de Costa Rica

COLEGIO FEDERADO DE INGENIEROS
Y DE ARQUITECTOS DE COSTA RICA

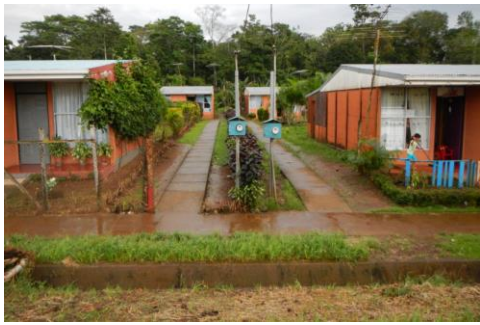
Provincia de Alajuela	
<p>Proyecto Brasilia, ubicado en Dos Ríos, Upala, consta de 73 viviendas, conformado por calle y servidumbres.</p> <p>Los accesos a las viviendas posteriores se construyeron similares a una alameda, con aceras laterales y área verde central, la calle al frente del proyecto tiene acera, cuneta y superficie de rodamiento de lastre. Muestra también sistema de alumbrado público y sistema de agua potable. No hay área de juegos infantiles.</p>

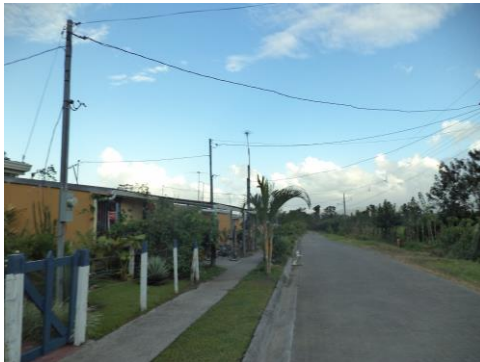
<p>Proyecto el Molino, ubicado en Florencia de San Carlos, consta de 18 viviendas, las calles han sido adoquinadas en el área del proyecto, incluye además la siguiente infraestructura: aceras, cuneta, sistema de alumbrado público y potable, instalación de hidrante. No hay área de juegos infantiles.</p>

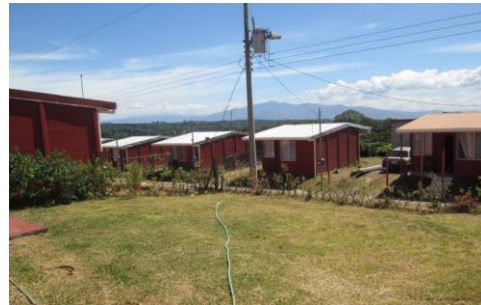
Proyecto Don Nicolás, ubicado en San Juan de Poas, consiste en un proyecto de 36 viviendas, posee aceras, cuneta, área verde entre la acera y la cuneta, calle asfaltada, sistemas de alumbrado público y potable. No se reporta área de juegos infantiles.

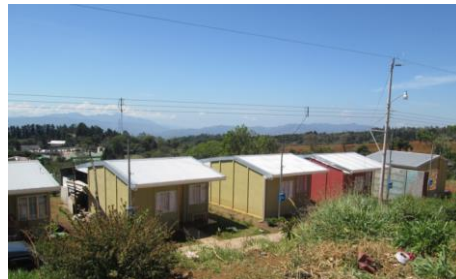
Proyecto Calle el Tajo, situado en Poas, 20 viviendas construidas frente a calle pública.

Contiene aceras, cuneta y la calle al frente de las casas tiene superficie de lastre. Presenta alumbrado público, sistema de evacuación de aguas pluviales y potable. No se reporta área de juegos infantiles. Además, se observa talud al frente de las viviendas, separado por la calle.

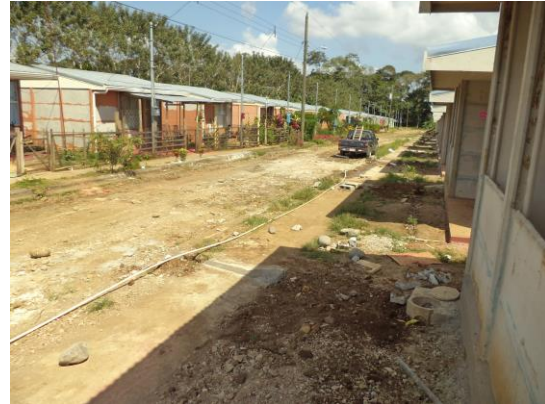
Proyecto Nuevo Pital, ubicado en Pital de San Carlos, consta de 16 viviendas construidas.

Se observan en construcción otras etapas del proyecto. En infraestructura se ha construido aceras, rampas en las esquinas, cunetas, calle de lastre, sistema de alumbrado público, potable y se encuentra colocado un hidrante. No hay área de juegos infantiles y no hay señalización vial y vertical.

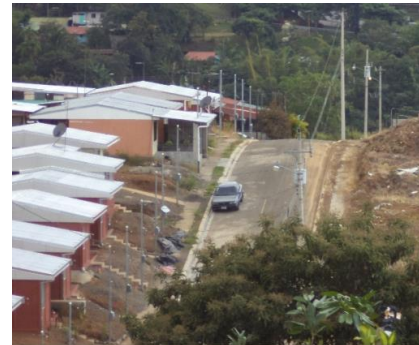
Proyecto Colinas del Valle, en Tambor, constituido por 32 viviendas.

Aceras, cunetas y calle asfaltada. topografía pronunciada, se requiere de gradas para acceder a las casas. Presenta sistema de alcantarillado pluvial y sistema de alumbrado público. Existe un tanque de captación de agua en el lugar. No se observa área de juegos infantiles y no hay señalización vial.

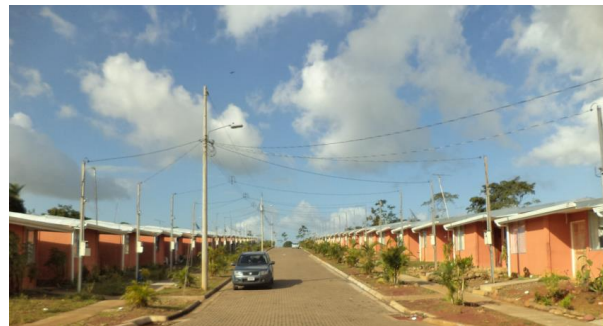
Proyecto El Parque, situado en los Chiles de Alajuela, consta de 56 viviendas.

Calles adoquinadas, aceras, rampas para personas con discapacidad, sistema de evacuación de aguas pluviales y potable. Presenta la particularidad de que el área verde frente a las viviendas es muy amplia como se muestra en la fotografía. No se reporta área de juegos infantiles.

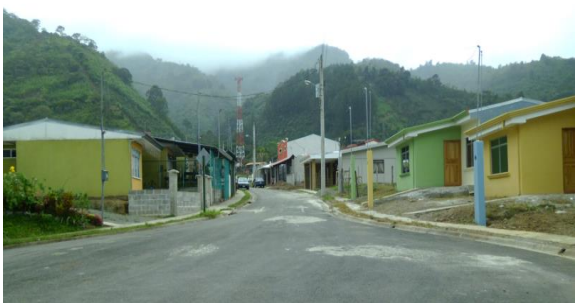
<p>Proyecto Nueva Jerusalén, ubicado en Desamparados de Alajuela, consta de 56 viviendas.</p> <p>Infraestructura que consta de aceras, cunetas, sistema de alcantarillado pluvial, potable, sistema de alumbrado público, señalización vertical y horizontal, área de juegos infantiles. Cumple con las rampas para personas con discapacidad.</p> <p>La topografía es quebrada y se ha resuelto la diferencia de terrazas principalmente en la parte posterior de las viviendas con muros de gaviones.</p>	 
<p>Provincia de Cartago</p> <p>Proyecto Orokay, ubicado en Orosi, Paraíso, el sector a evaluar correspondió al área financiada por el Banco de Costa Rica. El proyecto se encuentra aún en construcción en el área de vivienda, la infraestructura está completa y consta de calles asfaltadas, aceras con rampas para silla de ruedas, cunetas, área de juegos infantiles, sistema de evacuación pluvial, potable, sistema de alumbrado público y sistema de tratamiento de aguas residuales.</p>

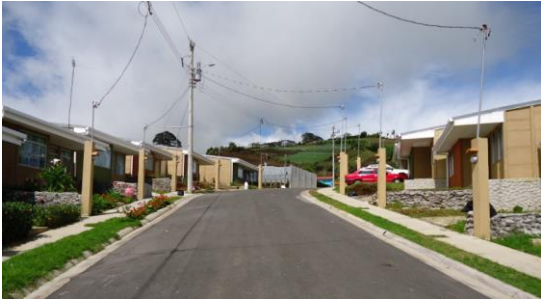
<p>Proyecto las Valentinas, situado en Santiago, Paraíso, 14 viviendas. Fraccionamiento sobre vía pública, con lotes en forma de bandera para aumentar densidad. Se hicieron mejoras en la parte de aceras y caños frente al proyecto, calle con superficie de rodamiento en lastre. La mejora es sólo en una parte de la calle pública principal. Se encuentra limitado en la parte posterior por un tendido eléctrico.</p> <p>No hay áreas de juegos infantiles.</p>	 
<p>Proyecto Vistas al Lago, Cachí, Paraíso, 86 viviendas, no se encuentra habitado. Según se explicó, está pendiente la construcción de la planta de tratamiento.</p> <p>Presenta calles en adoquines, aceras y cunetas, rampas en las esquinas, área de juegos infantiles. Sistema de evacuación pluvial y eléctrica.</p>	 
<p>Proyecto Villas del Bosque, Pacayas, Paraíso, se encuentra en una zona de vocación agrícola, con sembradíos cercanos. Se desarrolló una primera etapa donde se construyeron todas las viviendas. Se observan las áreas y perfil de carretera para la ampliación del proyecto.</p> <p>En esta primera etapa no se observan las áreas de esparcimiento dentro del proyecto.</p> <p>Se construyó el sistema de evacuación pluvial y de alumbrado público. Entre terrazas de vivienda se construyeron muros de gaviones de 1.50 metros de altura entre terraza.</p> <p>Las rampas para personas con discapacidad se encuentran en las esquinas y presentan pendiente adecuada.</p>

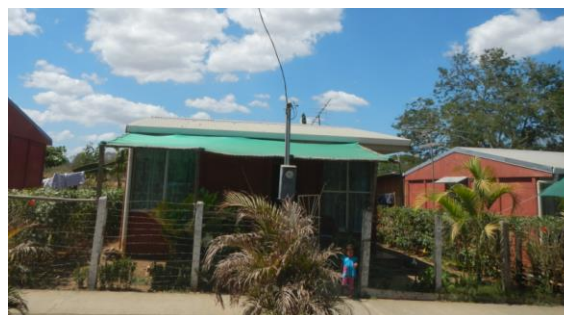
Proyecto Los Mangos, ubicado en San Joaquín de Nicoya, consta de 28 viviendas localizadas sobre calle pública, cuenta con aceras, cunetas y calle de lastre. Sistema de alumbrado público y potable. No hay área de juegos infantiles.

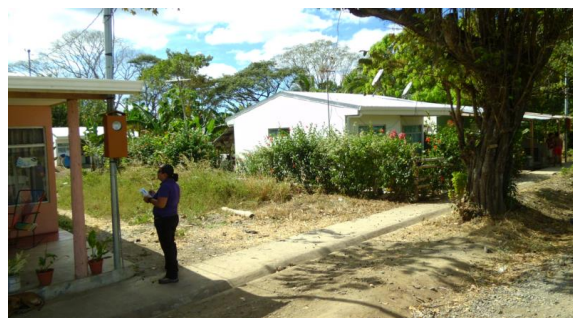
Proyecto Matapalo, situado en Abangares, consta de 8 viviendas distribuidas al frente y hacia el fondo de la calle. Cuatro al frente y cuatro al otro lado igual calle.

La infraestructura con la que cuenta es: acera, cuneta, sistema de alumbrado público y potable. No hay área de juegos infantiles.

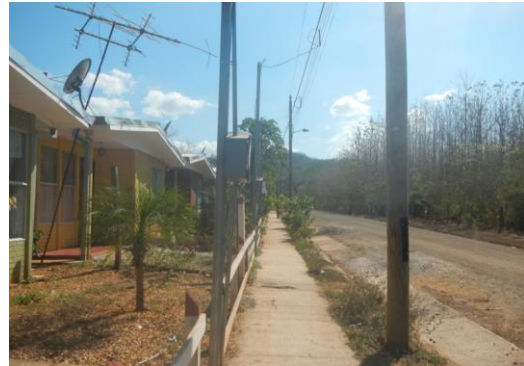
Proyecto La Maravilla II, situado en Santa Cruz, consta de 27 viviendas, la infraestructura observada en el sitio incluye aceras, cuneta y caño, sistema de alumbrado público, potable, hace falta área de juegos infantiles, no se observan hidrantes. La calle al frente de las viviendas es de lastre.

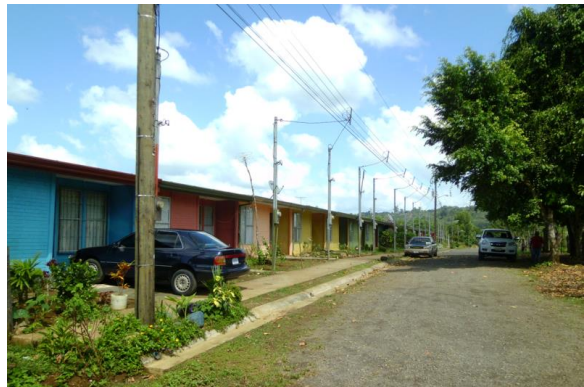
Proyecto Don Carlos, ubicado en Sarapiquí, consta de 19 casas frente a calle pública. La infraestructura con la que consta son: aceras, cunetas, calles de lastre, sistema de alumbrado público. No hay área de juegos infantiles.

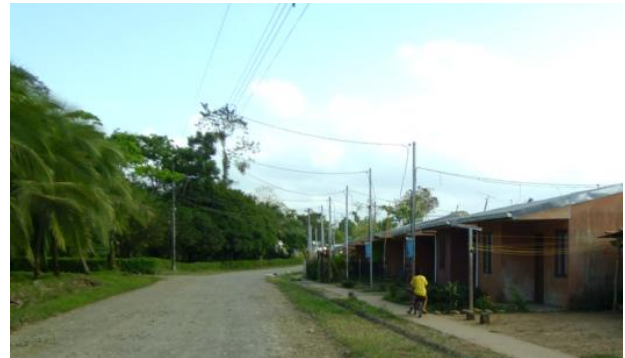
Proyecto Las Orquídeas, ubicado en Río Jiménez, Guácimo, en este sector se encuentran 14 viviendas.

Presenta la siguiente infraestructura: calles de lastre, aceras y cunetas, sistema de alumbrado público. No se indica por parte de los evaluadores área de juegos infantiles.

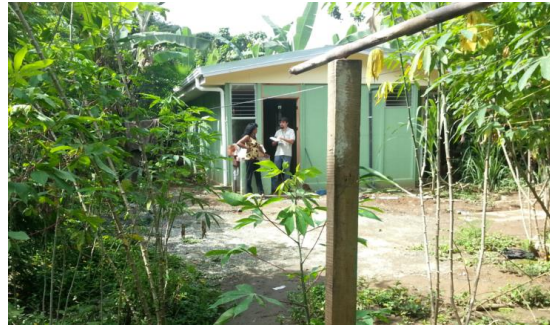
Territorio Bribri, ubicado en Bratsi, Talamanca. No es un conjunto habitacional, son viviendas ubicadas en diferentes zonas del territorio Bribri, cuatro de las casas visitadas se encuentran frente a calle pública en mal estado. No hay aceras ni cunetas. Si existe alumbrado público en sectores ubicados cerca a núcleos habitacionales. Cuentan con servicio de agua potable.

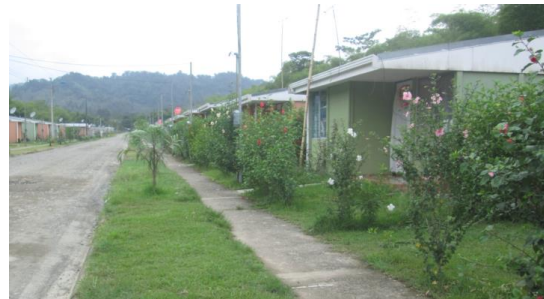
Proyecto Valle las Rosas, ubicado en Valle La Estrella, el proyecto consta de 89 viviendas. La infraestructura con la que cuenta es: aceras, cunetas y calle de lastre. Sistema de alumbrado público y potable.

El área de juegos infantiles se encuentra completa y en uso. Presenta además, área verde amplia entre las aceras y la calle.

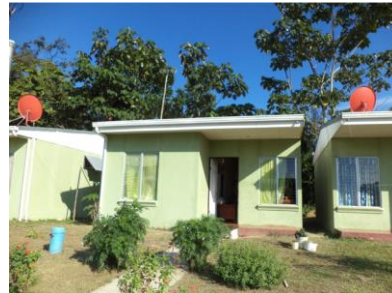
Proyecto Ivannia, ubicado en Sixaola, Talamanca, consta de 127 viviendas. Con aceras, cuneta y cordón, calle de lastre, sistema de alumbrado público y potable. No se reporta área de juegos infantiles.

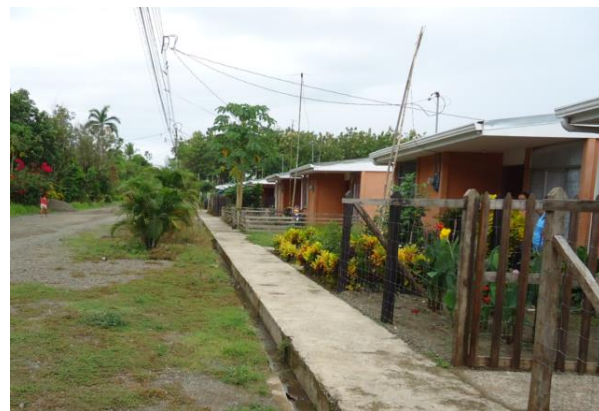
Proyecto Puerto Escondido, ubicado en Puerto Jiménez, Golfito, consta de 32 viviendas la infraestructura que presenta consta de aceras, caño de recolección de aguas pluviales, sistema de alumbrado público y potable, la calle al frente de las viviendas es de lastre.

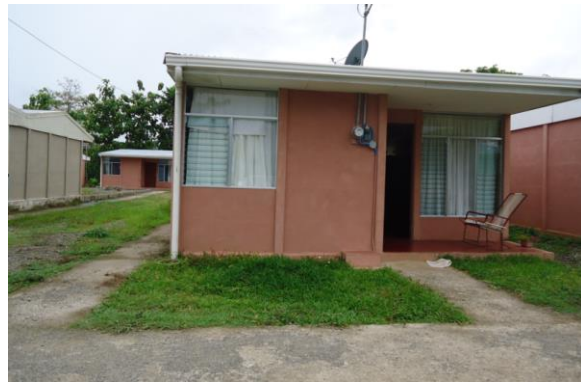
Proyecto La Palma, ubicado en Puerto Jiménez, Golfito, consta de 62 viviendas. El proyecto se ha desarrollado con casas construidas en dos hileras, un grupo de viviendas frente a calle pública y otro grupo en la parte posterior a la cual se ingresa a través de una servidumbre. Presenta aceras, calles en lastre, sistema de alumbrado público y potable. No se reporta área de juegos infantiles.

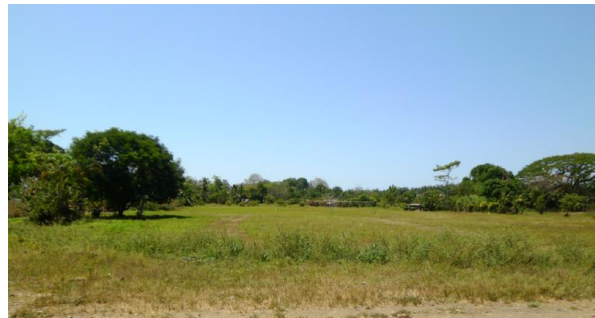
Proyecto Fátima, localizado en Quepos, Aguirre, no se encuentra construido. En entrevista con la Asociación de Desarrollo, tuvimos a la vista los planos del proyecto los cuales se encuentran tramitados desde el año 2008.

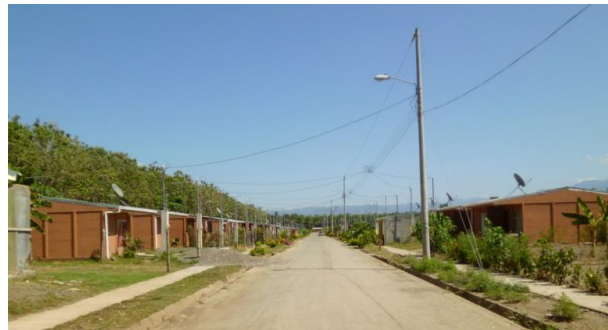
Proyecto Valladolid, situado en Parrita, consta de 111 viviendas y consta de aceras, calles adoquinadas, sistema de alumbrado público, y potable, sistema de evacuación pluvial. Señalización vertical y horizontal. El área de juegos infantiles no fue ubicada por los evaluadores.

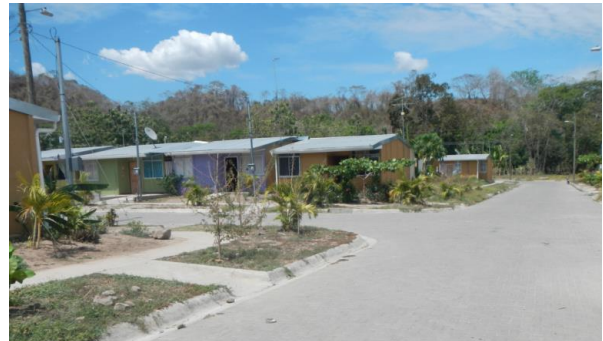
Proyecto La Pradera II, situado en Paquera, 62 viviendas, con calles adoquinadas, aceras, área verde al frente de las viviendas y rampas para personas con discapacidad.

Tiene sistema de alumbrado público, potable y evacuación de aguas pluviales. No reportan los evaluadores la existencia de área de juegos infantiles.

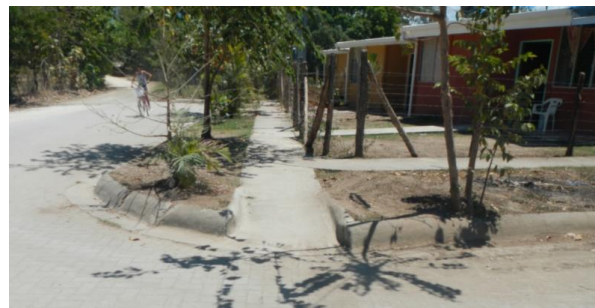
Proyecto Los Cedros II, situado en Lepanto, Puntarenas, consta la etapa de 26 viviendas, que muestra al frente de las casas acera y área verde amplia. Calles adoquinadas, cunetas y rampas para personas con discapacidad con la pendiente adecuada. Sistema de alumbrado público y los evaluadores no reportan la existencia del área de juegos infantiles.

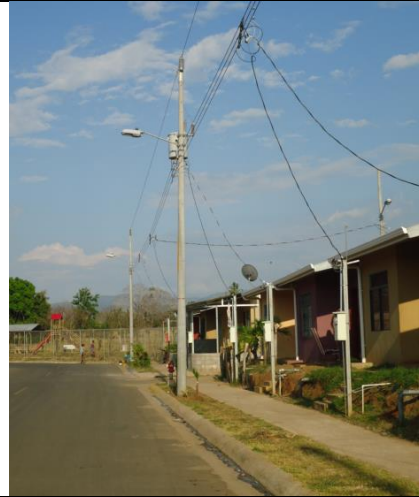
Proyecto Santa Marta II, situado en Esparza, está constituido por 99 viviendas y consta de aceras, cuneta, calles asfaltadas, zona de juegos infantiles. Sistema de alumbrado público, potable y evacuación de aguas pluviales. Tiene área de juegos infantiles construida.

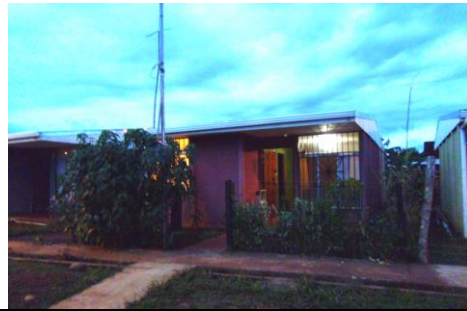
Proyecto Potrero Grande, ubicado en Buenos Aires, consta de 38 viviendas, frente a calle pública.

Se construyeron aceras, cunetas y existe área verde amplia entre la acera y la calle. La calle es de superficie de lastre, tiene infraestructura eléctrica y potable.

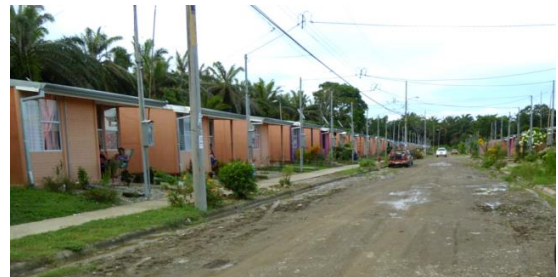
Proyecto Coopesersur, situado en Laurel de Corredores, consta de 54 viviendas. Se construyeron aceras, cunetas, la superficie de rodamiento de la calle es de lastre y ostenta sistema de alumbrado público y potable. No se reporta área de juegos infantiles.

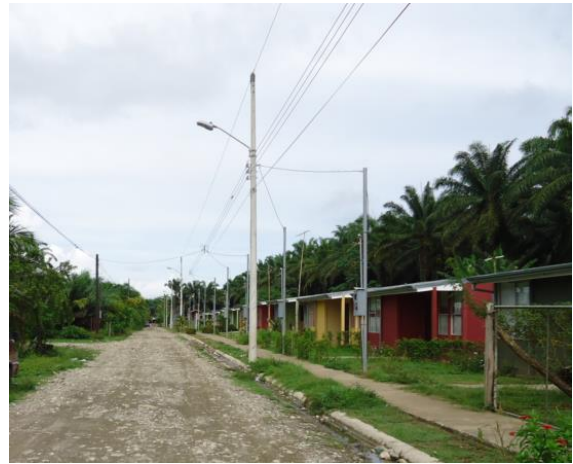
Proyecto El Naranjal, situado en Laurel de Corredores, consta de 44 viviendas, con aceras, cunetas, alumbrado público, sistema de agua potable, calle de lastre al frente de las viviendas.

No se reporta área de juegos infantiles.

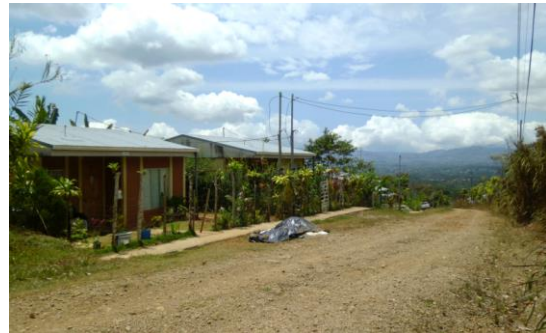
Proyecto San Luis, ubicado en General Viejo, Pérez Zeledón. Consta de seis viviendas, construidas frente a una calle de lastre, con aceras, cunetas, sistema de alumbrado público y agua potable. No hay área de juegos infantiles.

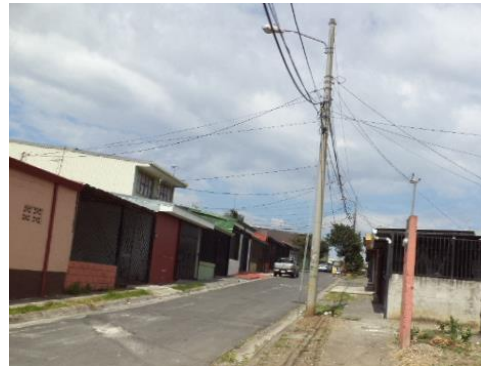
Proyecto Las Bellotas, situado en San Felipe de Alajuelita, consta de 16 viviendas ubicadas en diferentes localizaciones del sector. La infraestructura con la que cuentan es calle asfaltada, aceras, evacuación pluvial y alumbrado público. El proyecto aprovecha los servicios públicos existentes en el lugar.
