AUDITORÍA DE VIVIENDA DE INTERÉS SOCIAL 2021

El informe de la XI Auditoría de Viviendas de Interés Social, a cargo del Colegio Federado de Ingenieros y de Arquitectos (CFIA), responde a su misión de convertirse en un ente generador de opinión técnica hacia el Estado costarricense, con el fin que las decisiones políticas se basen en criterios técnicos.

El informe contiene la valoración de 270 subsidios para la construcción de Bonos Familiares de Viviendas (BFV), otorgados por el Sistema Financiero Nacional para la Vivienda (SFNV). Las viviendas fueron registradas ante el CFIA del 1 de enero al 31 de diciembre del 2019, y su construcción se realizó a lo largo de los años 2019, 2020 y 2021 (concentrado principalmente en el año 2020). La visita a las Entidades Financieras se realizó durante el primer trimestre del 2021. Las visitas a las viviendas se realizaron durante el segundo y tercer trimestre 2021, y el informe y análisis de información se realizó durante el último trimestre de este mismo año.

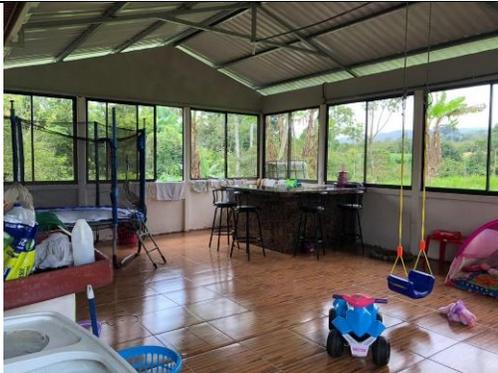
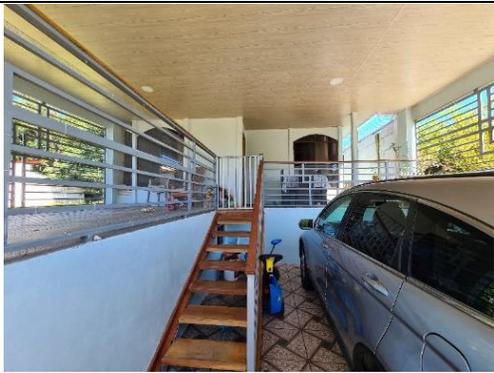
<p>Ampliación en parte posterior de la vivienda (área 100 m²). Vivienda en San Carlos</p>	<p>Ampliación en frente y cochera (área 140m²). Vivienda en Montes de Oro.</p>

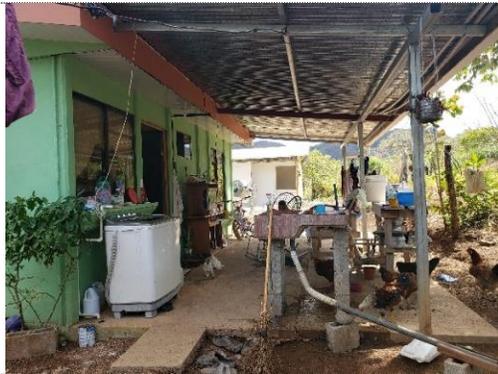
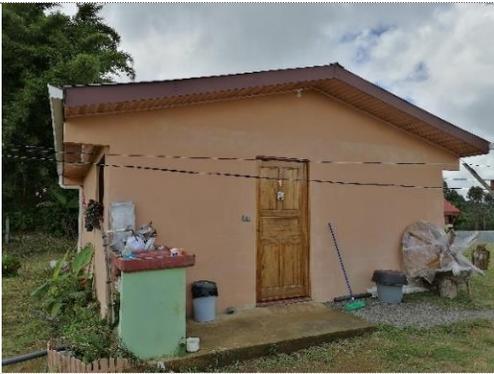
<p>Ampliación en patio en materiales sencillos.</p>	<p>Patio sin techar. Se puede observar que los elementos quedan expuestos a la intemperie</p>

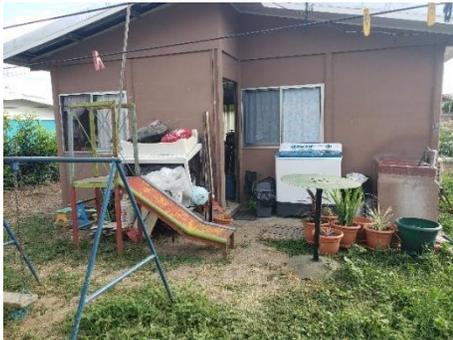
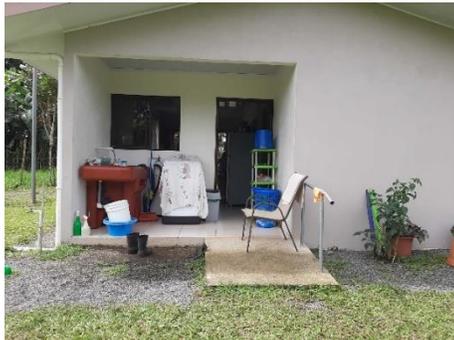
<p>Análisis</p>	<p>Patio sin techar. Hay aparatos eléctricos(lavadora) expuestos a la intemperie</p>	<p>Diseño que incluye patio techado. Corresponde a una vivienda con diseño accesible</p>
<p>Solo se encontraron dos viviendas con ampliaciones mayores a los 100 m². Las dos viviendas con áreas mayores encontradas en esta auditoría corresponden a bonos créditos o con aporte importante de la familia y de personas que son funcionarios del estado, por lo tanto, pueden tener facilidades para obtención de crédito.</p> <p>En las viviendas tramitadas en dimensiones más grandes, no es normal encontrar ampliaciones. Las ampliaciones se presentan con mayor frecuencia en las viviendas de 42 m². Lo más normal es que la vivienda de 42 m² se amplié entre 59 y 65m².</p> <p>Para este estudio no se toma en cuenta en área de cocheras o patios que se realizan con materiales sencillos. Se incluyen principalmente los casos donde las ampliaciones tienen un cerramiento de pared y acabado de piso. En caso de territorio indígena, no se consideran las áreas de cocina o externas realizadas con materiales reutilizados.</p> <p>El diseño básico de la vivienda de interés social lleva el patio descubierto, por lo tanto, la zona de lavado queda expuesto a la intemperie. Las familias indicaron con mucha frecuencia que los disyuntores eléctricos se desconectan con la conexión a equipos. El hecho de que el patio quede descubierto aumenta el riesgo en la instalación eléctrica de las viviendas.</p> <p>Se recomienda (en la medida de lo posible) el techo a dos aguas con canoas en las secciones laterales, para que las ampliaciones posteriores en el área de patio tengan una altura suficiente, y que las familias no tengan que desmontar el sistema pluvial con el cual se entrega la vivienda.</p>

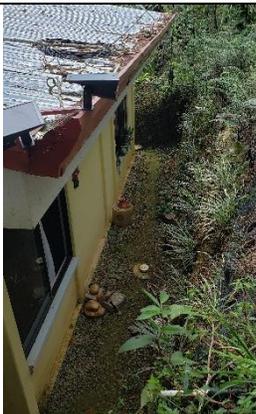
<p>Talud existente sin presencia de muro. La altura del talud es la misma altura del nivel de techo de la vivienda</p> </div> </div>										
Análisis	<p>Dado que la mayoría de las viviendas se construyen en terrenos planos, existen pocos terrenos con taludes. Se pudo encontrar casos donde existen taludes, pero alejados de la vivienda.</p> <p>Se detectaron dos casos donde la aseguradora de la vivienda varió el monto de cobertura de la vivienda, debido a condiciones de talud cercanas a la vivienda.</p>

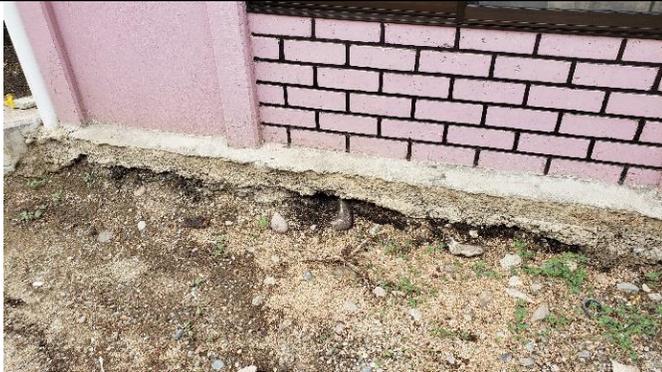
</div> <div style="margin-bottom: 10px;"> <p>Vivienda de baldosas horizontales que tiene la fundación descubierta. Si bien el nivel de avance es la socavación no es alta, la exposición a la intemperie y escorrentía puede facilitar el proceso erosivo de la cimentación.</p> </div> <div style="margin-bottom: 10px;">

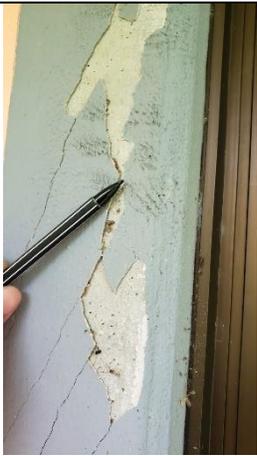
<p>Desprendimiento de repello interna</p> </div> </div>																						
Análisis	<p>Se pudo detectar un estado adecuado de las paredes externas. No se detectaron desplomes importantes o condiciones inseguras a nivel estructural, en los diferentes sistemas constructivos que fueron analizados en la auditoría.</p> <p>En varios casos se pudo detectar que despuntes en baldosas y otros elementos, pueden ser ocasionadas por actividades realizadas por la familia posterior a la entrega de la vivienda.</p> <p>En la última auditoría se detectaron 34 viviendas con problemas en las paredes. Se ha reducido casi a la mitad el hallazgo de problemas en las paredes en la presente auditoría.</p>

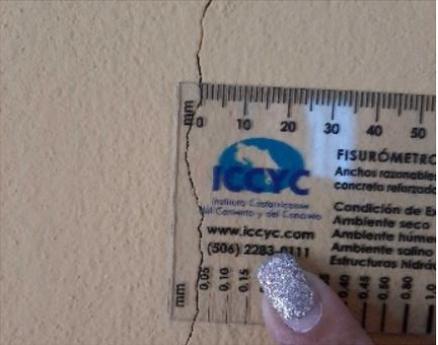
<p>Fisuras en pared</p>

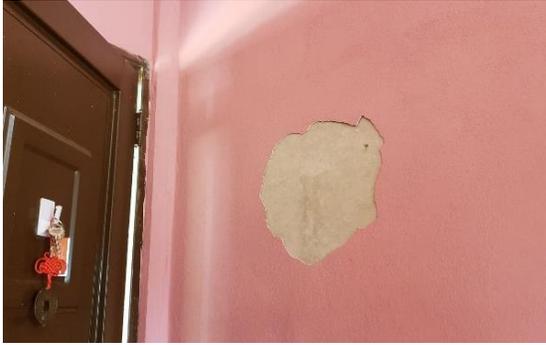
<p>Desprendimiento de repello</p>

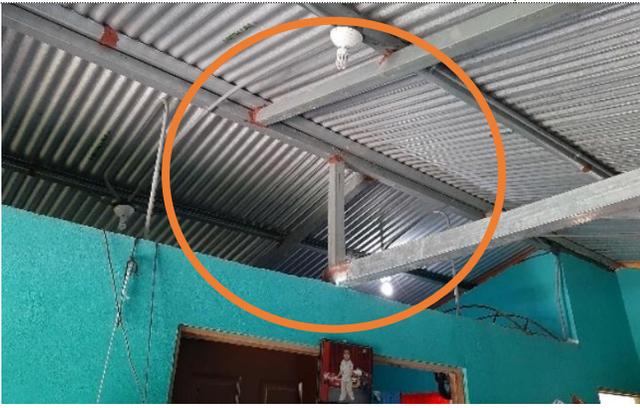
<p>A pesar de contar con un apoyo intermedio, se observan problemas. Se utiliza una viga de RT sobre una viga de concreto.</p> <p>El apoyo se encuentra desfasado de la viga principal del techo, lo que ocasiona que la transmisión de cargas no sea directa, y se cree un vector de momento no necesario en la estructura.</p>

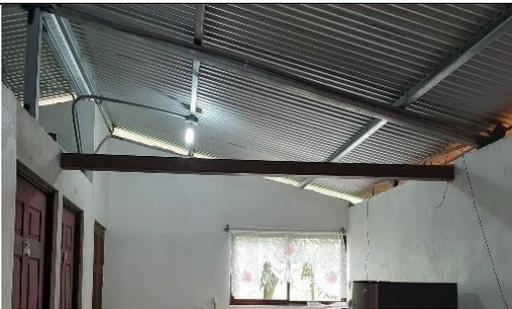
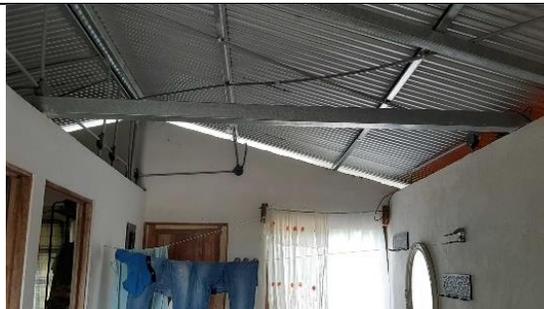
<p>Elemento de apoyo longitudinal embebido dentro de la viga corona en una pared de mampostería</p>	<p>Elemento de apoyo longitudinal superpuesto por encima de la viga corona en una pared de mampostería</p>
Análisis	<p>Se pudo detectar un estado adecuado de las paredes internas. No se detectaron desplomes importantes o condiciones inseguras a nivel de pared.</p> <p>Cuando una pared excede cierta longitud, es necesario que cuente con un apoyo estructural. Este apoyo se puede hacer por medio de una columna, o algún elemento rígido en posición ortogonal a la extensión de la pared. El tipo de apoyo depende también del material por medio del cual se construye la pared-</p> <p>Se encontraron construcciones donde el elemento de apoyo no es del mismo material constructivo que la estructura principal, por ejemplo, en paredes de mampostería con viga corona de concreto colado, se encontró un apoyo longitudinal de acero superpuesto en la viga corona. Se recomienda estandarizar estos elementos, para que el soporte estructural tenga la misma condición que el material de las paredes.</p> <p>Cada vez es más frecuente encontrar viviendas con cielo falso, por lo tanto, no se puede observar el elemento de apoyo. En la X Auditoría no se encontraron casos donde faltara este elemento en paredes cuya longitud excediera los 7 metros de longitud. Esta misma condición se encontró en la presente investigación, pues, aunque 13 viviendas no cuentan con este elemento, no significa que tengan paredes cuya longitud exceda los 7 metros de largo sin apoyo.</p> <p>También se recomienda adaptar el diseño de la vivienda, para que la longitud entre paredes no exceda la longitud máxima permitida por el Capítulo 17 de Diseño Simplificado del Código Sísmico, y de esta forma, no se hace necesario incorporar un elemento estructural adicional al diseño arquitectónico de la vivienda.</p>

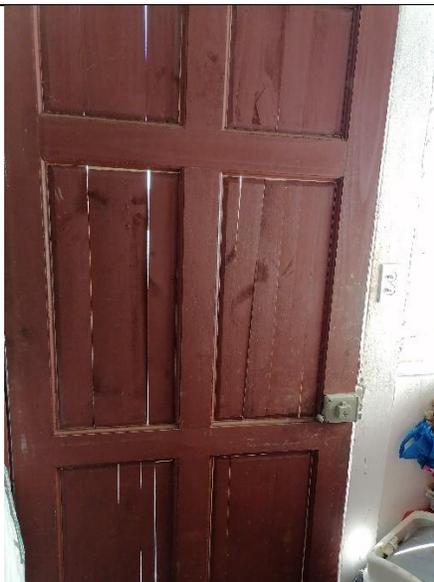
Puerta con grandes luces. La persona propietaria indica que previamente la puerta se desprendió por viento.

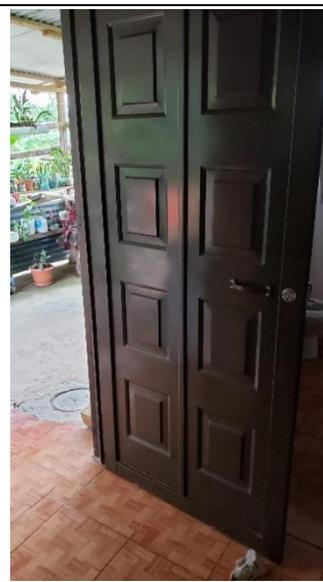
Puerta de metal. Este tipo de puerta se encontró con alta frecuencia en la zona sur.

Uso de puertas metálicas: Las puertas principales de metal tienen un peso menor, y una mayor adaptación a las expansiones y contracciones térmicas por calor y humedad. En su uso se vio una reducción en las fallas y problemas con el mantenimiento de las puertas. Se recomienda que el sistema promueva el uso de puertas externas de metal.

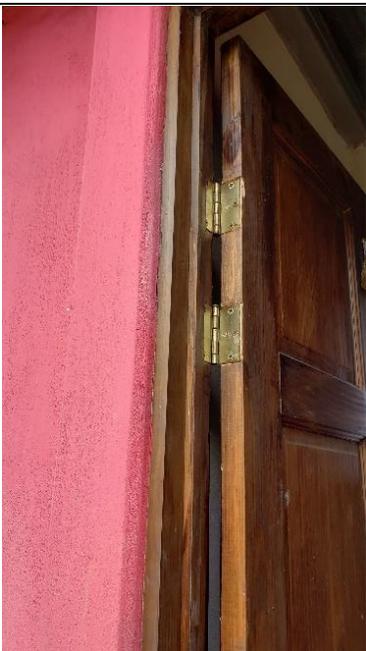
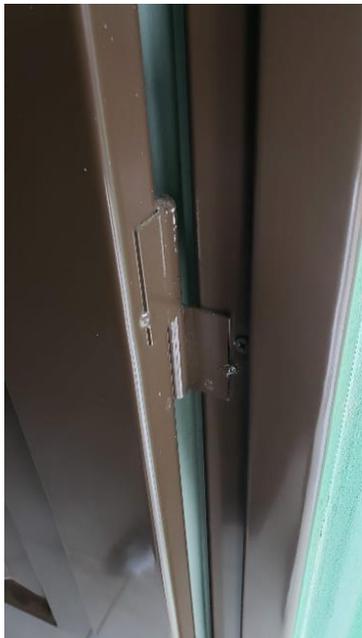
<p>Puerta principal montada con 3 bisagras. Estas bisagras reducen los problemas en las puertas principales, pues presentan menor pandeo</p>	<p>Puerta metálica sobre marco metálico. La puerta es soldada a la bisagra y esto reduce el desgaste que puede sufrir con el tiempo</p>
<p>Análisis</p>	<p>Se encontró que el 30% (78) de las puertas son metálicas. Este tipo de puerta es liviano y permite que las bisagras y elementos que sostienen la puerta estén expuestos a menos carga, y por ende permite alargar la vida útil.</p> <p>En años anteriores, las puertas metálicas solo representaban un 10% (25) del total. La producción en masa de estos elementos es un factor que permite reducir sus costos y ampliar la utilización de este material.</p> <p>Las puertas de madera se ven afectadas por la exposición al sol y humedad. Se pudo observar casos en los cuales el fallo en los llavines se debe al uso por parte de los propietarios.</p> <p>La cantidad de fallas en puertas pasó de 59 casos en la X Auditoría, a 37 casos. Se recomienda que el sistema de vivienda promueva el uso de puertas metálicas, dado que en este tipo de puertas tiene un mejor comportamiento a la expansión y contracción. Al promover la construcción en masa, también se puede reducir el costo de producción, y esto lo vuelve más accesible.</p>

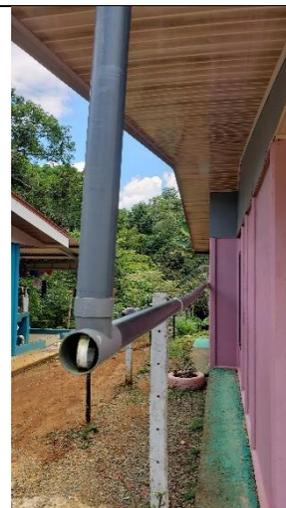
Algunas familias realizan cosecha de agua de lluvia.

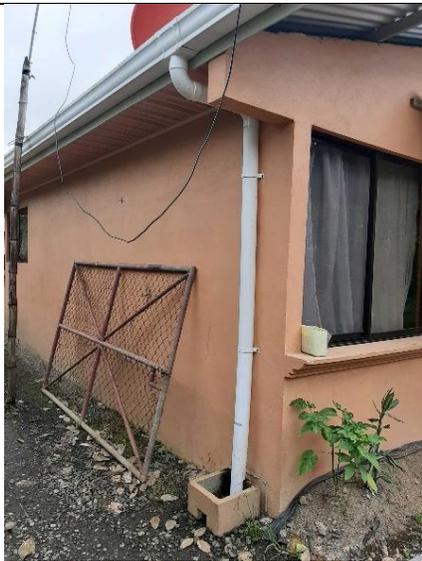
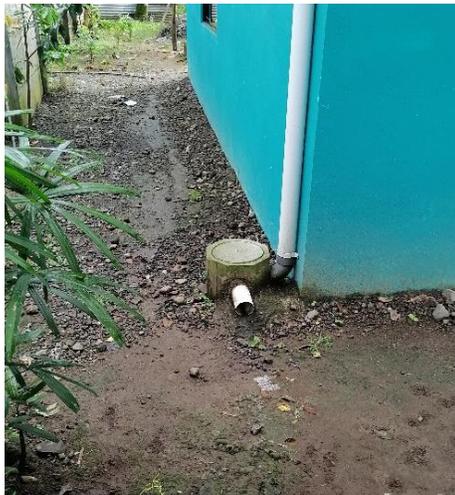
</div> <p>Viviendas que cuentan con cajas de registro de aguas pluviales, pero no cuentan con descarga del agua a un lugar determinado fuera del entorno de la vivienda.</p>
<p>Análisis</p>	<p>El 63% (173) viviendas cuentan con canoas de plástico.</p> <p>Cuando se realiza la ampliación de los aleros (tanto al frente como en la parte posterior) la familia desprende el sistema de canoas para realizar la ampliación y luego no la vuelve a colocar. Se recomienda (cuando el diseño lo permita) ubicar las canoas en las zonas laterales de la vivienda, para que cuando se realice la ampliación del techo no se desconecte el sistema pluvial.</p> <p>Es común encontrar que los faltantes en el sistema de canoas y bajantes sea producto de modificaciones realizadas por las personas propietarias posterior a la recepción de la vivienda.</p> <p>Se recomienda incluir diseños y técnicas que permitan a las familias utilizar la cosecha de agua como una medida de reducción de uso de recursos. Algunas simples modificaciones en la vivienda pueden permitir que las aguas se utilicen para actividades no potables en la vivienda.</p> <p>Se pudo notar que en muchas viviendas se construye una caja de registro para capturar las aguas pluviales, pero la condición de pendiente del terreno no permite evacuar hacia un punto externo, y las aguas se descargan dentro del terreno.</p> <p>En casos similares se recomienda no realizar la inversión de la caja de registro, y mejor realizar un drenaje con piedra (u otro tipo de acabado) que permita que la filtración del agua en el terreno pueda realizar de manera más rápida para evitar que el terreno alrededor de la vivienda se encuentre anegado.</p>

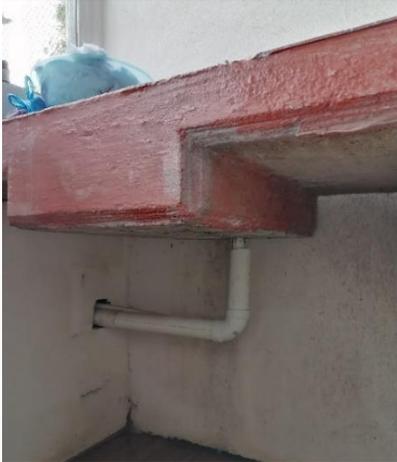
<p>Desagüe de pila sin sifón que evite malos olores</p> </div> <div style="text-align: center;">

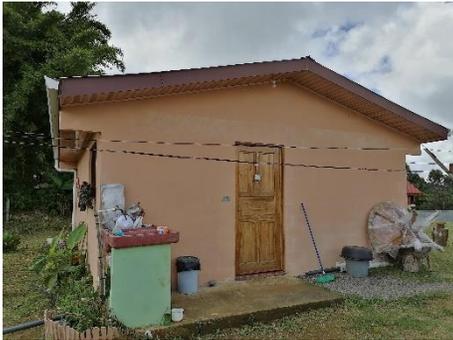
<p>En la mayoría de los diseños la pila se encuentra expuesta a la intemperie.</p> </div> </div>										
Análisis	<p>La falta de sifón en las pilas es un elemento que se repite con frecuencia. El 33% de las viviendas no cuenta con este elemento. No se pudo determinar que exista un registro independiente para las pilas en el 29% de los casos.</p> <p>En zonas rurales se encontraron familias que desconectaron el desagüe y existe descarga de aguas servidas al terreno.</p> <p>En los diseños típicos de vivienda de interés social es común que este elemento se encuentre expuesto a la intemperie, lo que ocasiona que esta área no se pueda utilizar todo el tiempo. Se recomienda utilizar el diseño de techo de la imagen anterior, que permita que la familia, de forma fácil, pueda extender el techo para lograr brindar cerramiento al área de cuarto de pilas.</p>

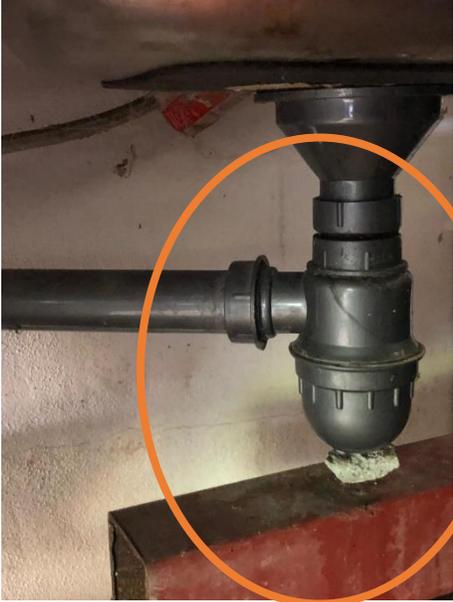
<p data-bbox="329 835 821 898">Sifón que se desprendió y es sostenido mediante un apoyo (piedra)</p>

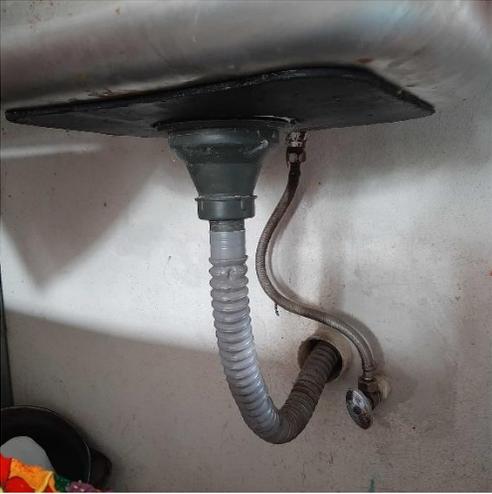
<p data-bbox="862 835 1377 932">Sifón de manguera que no calza en la salida y no realiza la función de sello de forma adecuada.</p>
Análisis	<p data-bbox="324 1056 1380 1119">El fregadero de aluminio es el que se encuentra con mayor frecuencia en las viviendas (más de un 80%).</p> <p data-bbox="324 1142 1380 1241">En las familias que pueden realizar una ampliación, es común que el fregadero se desplace de su posición original, por lo tanto, el desagüe del fregadero no suele estar conectado a las salidas que son requeridas en el diseño de una vivienda.</p> <p data-bbox="324 1264 1380 1467">Se pudo notar un alto uso de manguera para el desagüe del fregadero, y si bien en algún momento esta manguera puede tener la forma de un sifón, muy rápidamente pierde la forma y no forma el sello de agua necesario para evitar malos olores. No se recomienda el uso de esta manguera, por el contrario, se deben utilizar los codos o sifones correspondientes, para que el sello de agua se mantenga de forma constante.</p> <p data-bbox="324 1491 1380 1589">También es necesario que el acoplamiento se realiza con figura que tenga las dimensiones apropiadas a los tubos, para que no exista escape de olores desde las tuberías y las conexiones.</p>

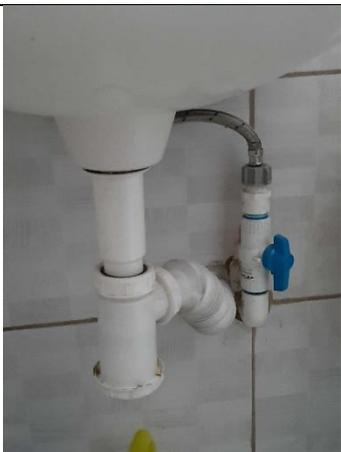
Sifón de lavatorio y llave de paso

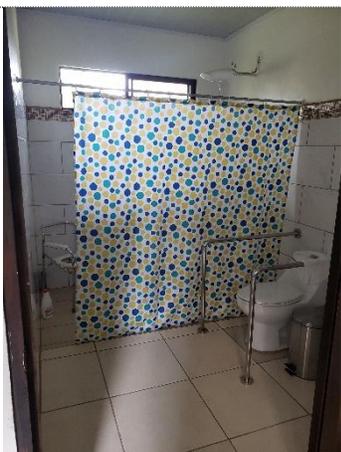
Baño adaptado para personas con movilidad reducida

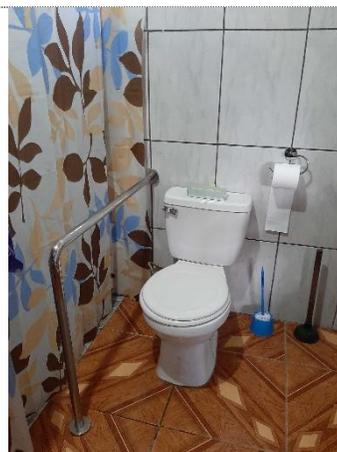
Inodoro para persona con movilidad reducida. Incluye barra de agarre.

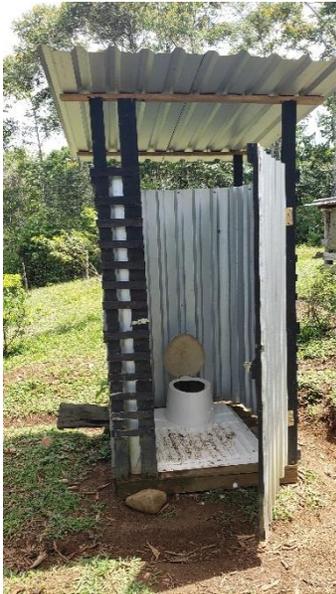
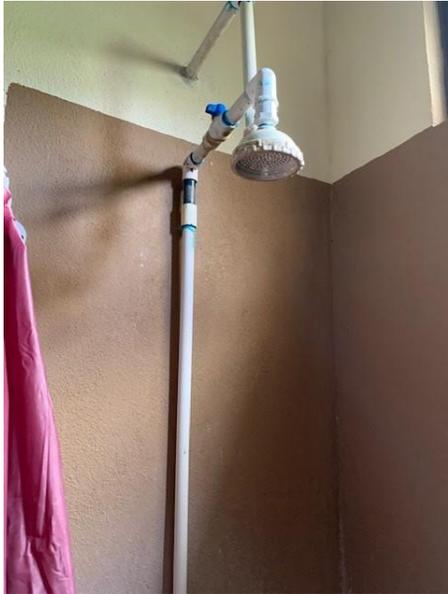
<p>Análisis</p>	<p>Letrina en territorio indígena</p> <p>Ducha con problemas y familia tuvo que hacer sistema externo.</p> <p>Debido a la importancia del uso del cuarto de baño, es normal que cualquier problema que exista en este apartado sea reparado de forma pronta por la familia, a diferencia de problemas en canoas, llavines de puertas, fisuras, entre otros.</p> <p>En todas las viviendas se encontró un inodoro funcional. Se recomienda que en territorios indígenas cuando se vaya a utilizar letrina, se sigan las normativas vigentes del ente rector, que establecen cómo manejar estos casos excepcionales y su temporalidad. En los casos en los que se utilice, que sea en terrenos con lotes de mediana dimensión (mayores a 800 m²), para evitar una contaminación cruzada a los terrenos cercanos.</p> <p>No en todas las viviendas se encontraron las cajas que permitan hacer un registro y mantenimiento del sistema de desagüe. Se recomienda (como se explica en la sección de aguas) elaborar un sistema de cajas dentro de la acera, para que el mantenimiento de las tuberías se pueda realizar de forma fácil.</p> <p>Se encontraron varios casos donde la pendiente del piso no permite una evacuación adecuada de las aguas de la ducha. Se recomienda que el personal que realice esta actividad tenga una habilidad suficiente para lograr una pendiente adecuada. También se recomienda que la salida de agua de la ducha se encuentre en el mismo sector de la salida, para disminuir la cantidad de recorrido que debe realizar el agua.</p>

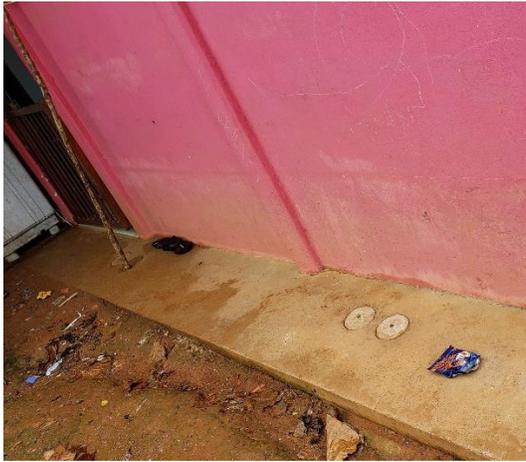
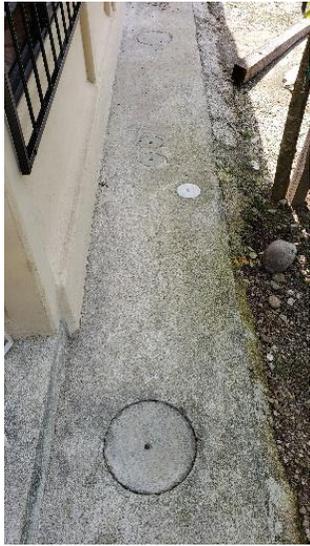
<p>Registro previo a la entrada al tanque séptico</p>	<p>Descarga de agua servidas sin tratamiento al terreno en una vivienda.</p>																																
<p>Largo tramo de tubería expuesta a la intemperie y golpes</p>	<p>Diferentes tipos de tubería expuestos a la intemperie y golpes.</p>

</div>
	<p>En algunas viviendas se observó un colado de concreto alrededor, en medio del cual se colocan los registros sanitarios. Esta técnica permite que los registros y las tapas sean accesibles todo el tiempo, así como una superficie seca para caminar alrededor. Esta práctica es muy apropiada y se recomienda que se replique en la medida de lo posible, en todas las viviendas financiadas por medio de bono</p>
<p>Análisis</p>	<p>La inobservancia más frecuente es la falta de cajas de registro. Algunas cajas de registro se encuentran enterradas. El hecho que estén enterradas también significa un problema, pues no hay facilidad de levantar la tapa y darle mantenimiento al registro sanitario.</p> <p>Se mantiene una tendencia a que las familias desconectan las aguas de la lavadora, ducha y lavatorio del sistema que envías las aguas al tanque séptico, y las dirigen directamente al drenaje, o se descargan al terreno. Las personas lo realizan, pues consideran que el tanque séptico se llena muy rápido y esto ocasiona problemas. Debido a lo frecuente que se ha visto este elemento a través de los años, se recomienda generar información para las familias, tanto en el momento previo a la obtención del bono, como a la entrega, para reforzar que un tanque séptico funciona correctamente recibiendo todas las aguas.</p> <p>Se debe reforzar en la fiscalización de inversión, que una vivienda no se puede recibir sin existe tubería expuesta a la intemperie. Se deben hacer zanjas y cubrir la tubería, para protección. Este elemento ha sido recurrente tanto en aguas servidas, pluviales como potable.</p>

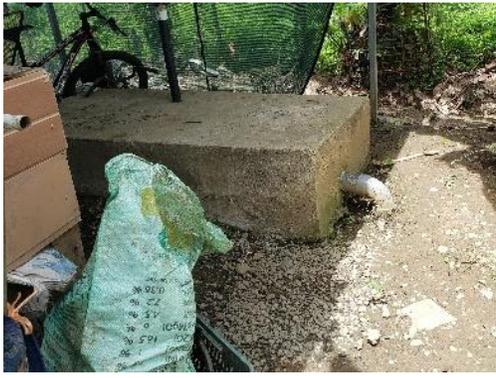
<p>Tanque séptico en zona de inundación, elevado del nivel de suelo.</p> </div> <div style="width: 50%;">

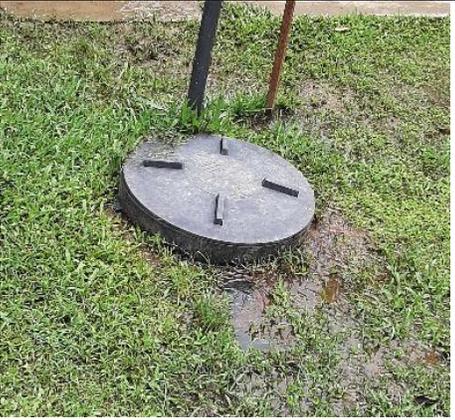
<p>Tanque séptico en zona con alto nivel freático</p> </div> <div style="width: 50%;">

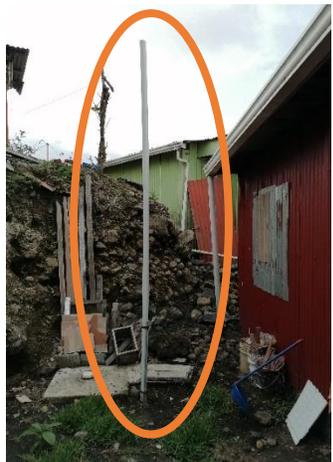
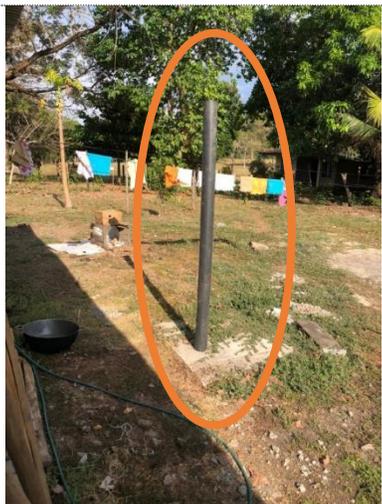
</div> </div> <p style="text-align: center;">Ventilación del tanque colocada en la tapa y sin soporte</p>

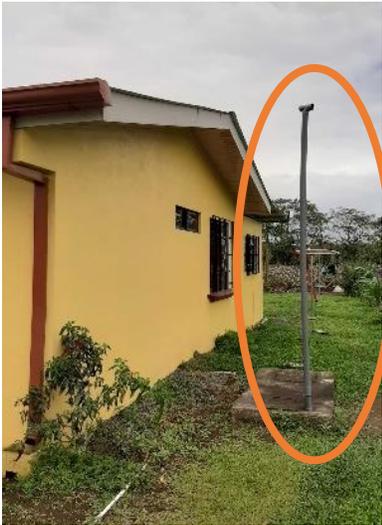
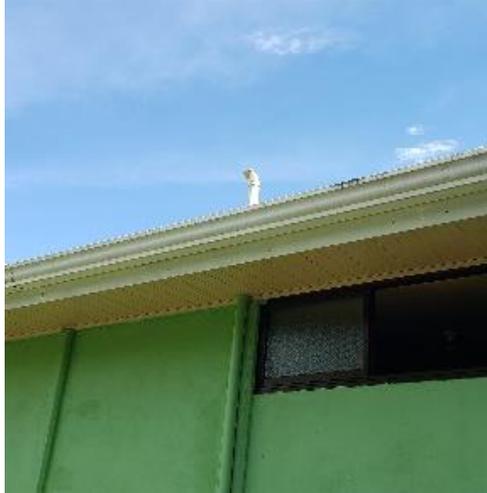
<p>Ventilación sobre tanque y sin protección</p>	<p>Ventilación de tanque apoyada en pared de vivienda</p>
<p style="writing-mode: vertical-rl; transform: rotate(180deg);">Análisis</p>	<p>El material del tanque séptico se determina a partir de elementos visuales externos, y no se puede tener certeza al 100% de la descripción. En términos generales, la mitad de los tanques sépticos son de plástico, y la mitad de mampostería. No se detectaron sistemas FAFA durante esta auditoría. Con respecto a años anteriores, aumenta el uso de sistemas prefabricados (plástico) versus los tanques de mampostería construidos en sitio.</p> <p>Se pudo detectar un tanque séptico en Matina construido por encima del nivel de suelo, en un lugar de anegación pasiva por lluvia.</p> <p>Con una alta frecuencia, se pudo notar que la ventilación del tanque séptico se ubica con una tubería sin anclaje ni soporte colocada encima del tanque séptico. Esta sección de tubo está expuesta a rotura al no tener protección alrededor. También se encontraron viviendas donde el sistema de ventilación está anclado a las paredes de la vivienda, lo cual ofrece protección a la tubería y se considera una práctica correcta con el manejo de tanques sépticos.</p> <p>Se recomienda reforzar en los cursos de fiscalizadores de inversión, los artículos 10.2-27 de Código de Instalaciones Hidráulicas, así como el Decreto 42075- S-MINAE, Reglamento para la Disposición al Subsuelo de Aguas Residuales Ordinarias Tratadas.</p>

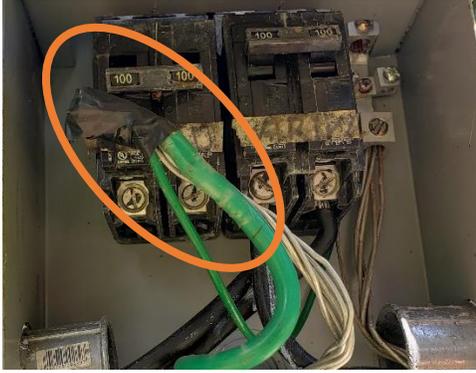
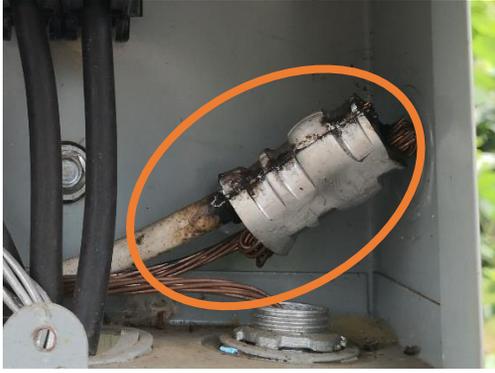
<p>Conexión inadecuada del cable de tierra en caja compartida</p>	<p>Conexión de cable a tierra presenta signos de circuito</p>

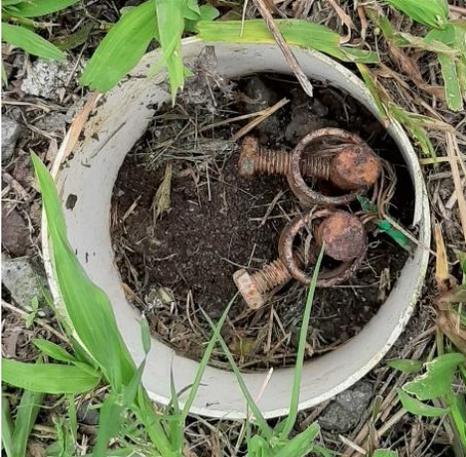
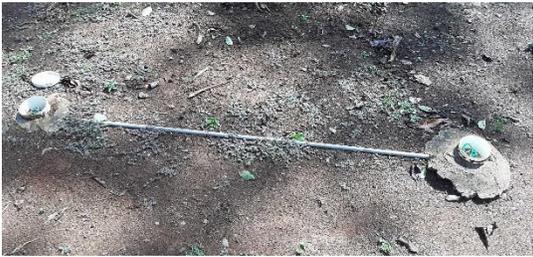
<p>Dos varillas copperweld unidas</p>	<p>Varillas copperweld en forma de malla</p>

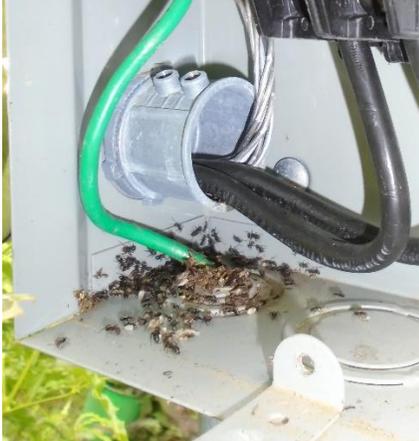
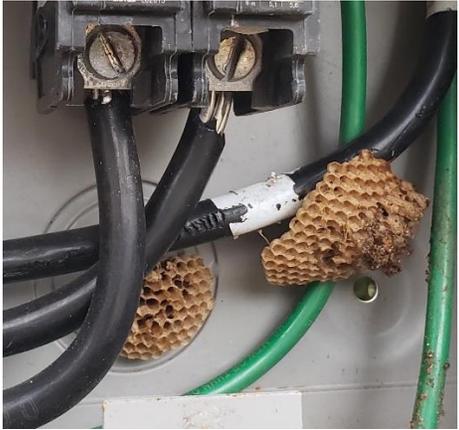
<p>Insectos en desconexión principal</p>

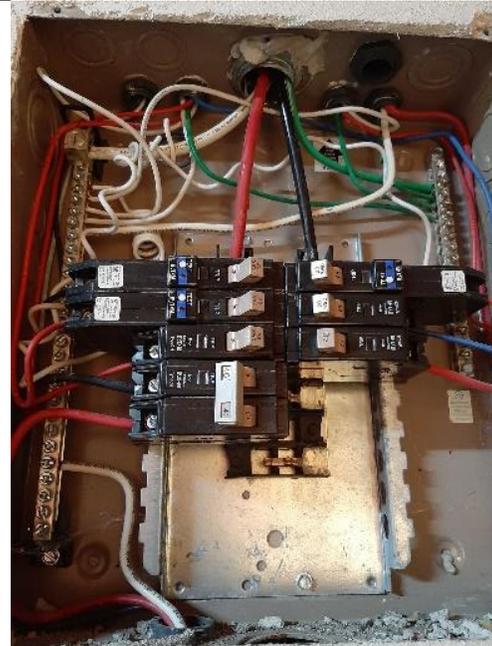
No cuenta con un disyuntor secundario como segundo medio de desconexión dentro del tablero principal

<p>Fotografías</p>		
	<p>Cuenta con disyuntor secundario pero de un calibre menor al especificado</p>	<p>Se utiliza una barra de neutro como tierra, por lo tanto, no se brinda protección a tierra al equipo.</p>
<p>Análisis</p>	<p>El Código Eléctrico actual indica que debe existir un medio de desconexión en cada estructura (<i>structure</i>) de una vivienda. A raíz de esta interpretación, es que se hizo necesario la incorporación de un disyuntor adicional dentro del tablero eléctrico principal. Eso se indica en 225.31, 225.32, 408.36.</p> <p>La nueva versión en discusión del Código Eléctrico cambio el texto, y amplía este término a <i>building</i>, por lo tanto, se debe validar en versiones futuras la necesidad de implementar ese segundo medio de desconexión.</p> <div style="border: 1px solid gray; padding: 5px; margin-top: 10px;"> <p>feeders. Each building or structure is required to have a disconnect means, in accordance with 225.31.</p> </div>

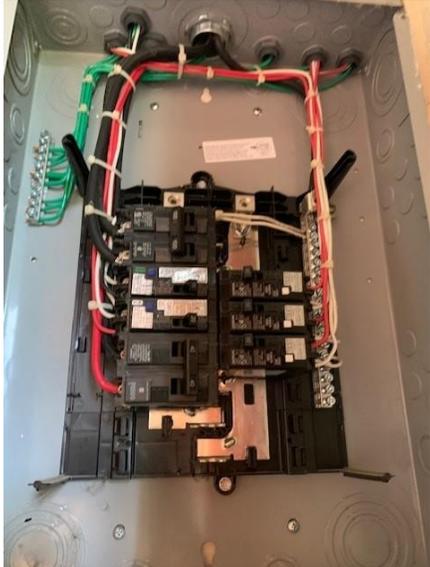
Tablero con alto nivel de corrosión	Tablero ordenado y con cintas de amarre.
Análisis

Se recomienda cerrar todas las aperturas de los tableros para evitar el ingreso de insectos y animales

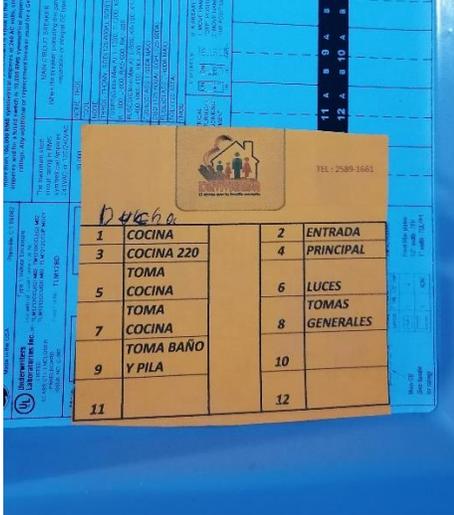
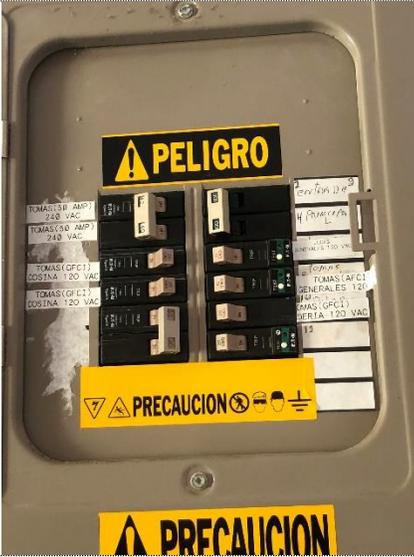
Tablero rotulado.	Tablero rotulado y con advertencias
<p>En todas las viviendas se encontró un tablero. En el 21% (53) no se rotularon los circuitos existentes.</p> <p>Se deben cerrar los espacios de los tableros, para evitar el ingreso de animales.</p> <p>Se pudo observar que algunas empresas tienen de previo calcomanías para rotular los circuitos de los tableros. Esta práctica se considera apropiada y facilita una construcción de circuitos ordenadas y facilita el uso en las viviendas para sus propietarios.</p> <p>Se pudo observar una casa donde el tablero eléctrico aparenta ser reutilizado, por el alto nivel de corrosión que presenta.</p>

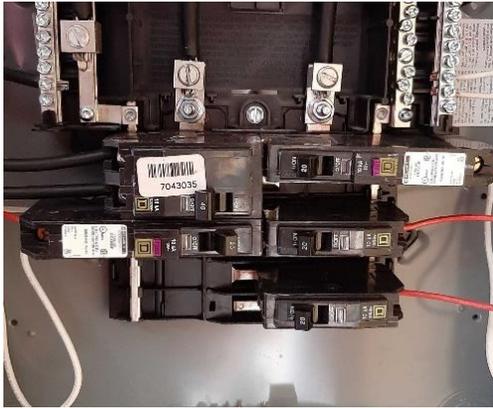
Balance inadecuado en disyuntores. Todos los disyuntores se encuentran en una sola fase eléctrica

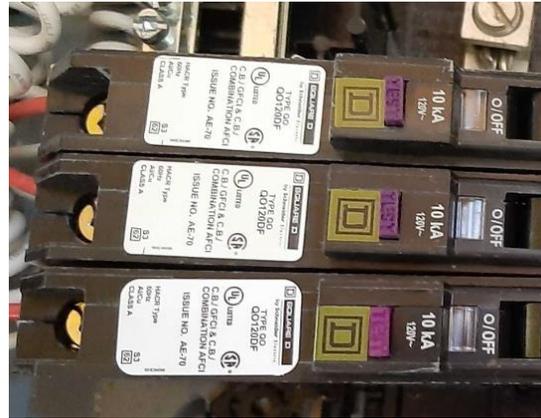
Uso de disyuntores duales (protección AFCI / GFCI)

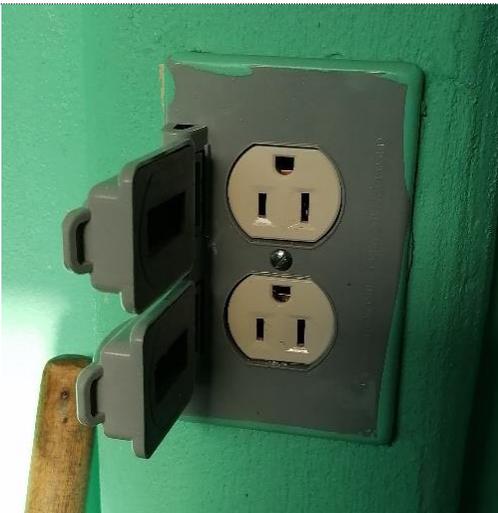
Tomacorriente con protección para exteriores

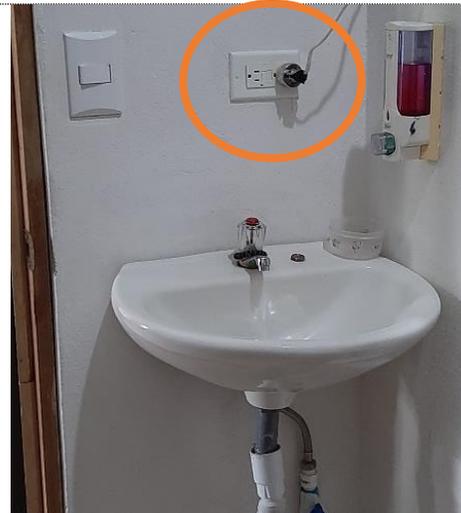
Tomacorriente colocado encima de lavatorio

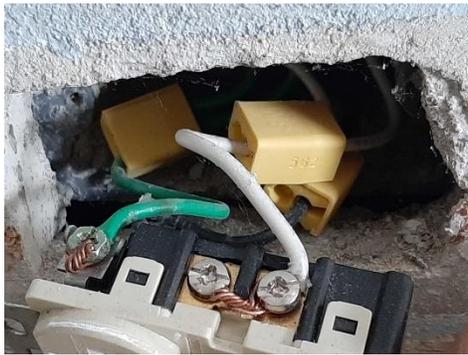
Conexiones correctas en tomacorriente

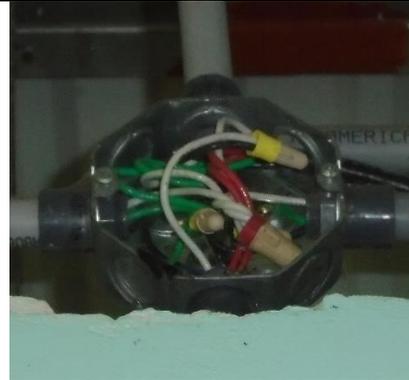
Empalmes eléctricos con capuchones wire nuts

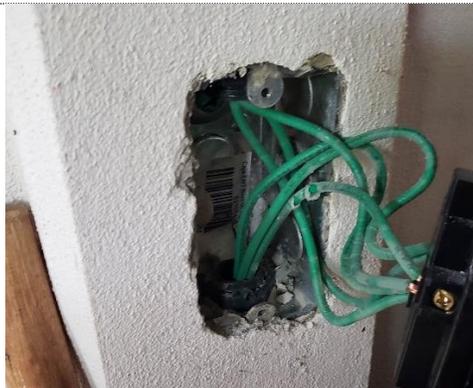
Todos los cables de un mismo color

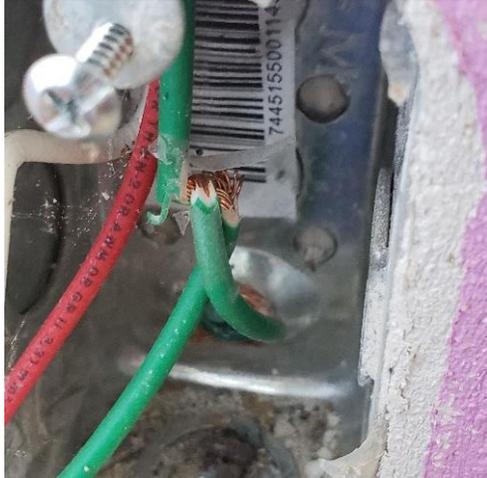
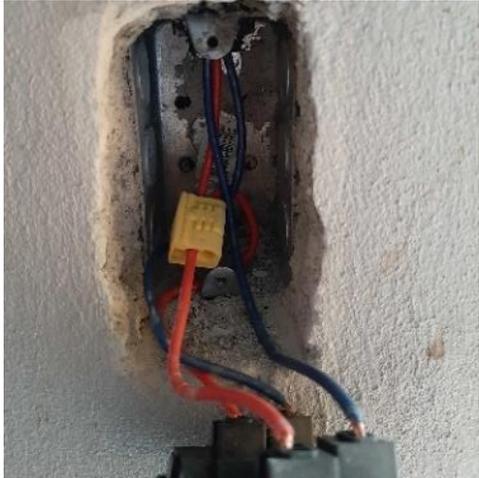
Conexión inadecuada de cable	Uso de colores no estandarizados
Fotografías

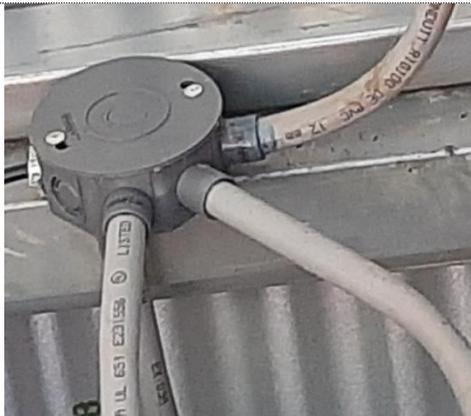
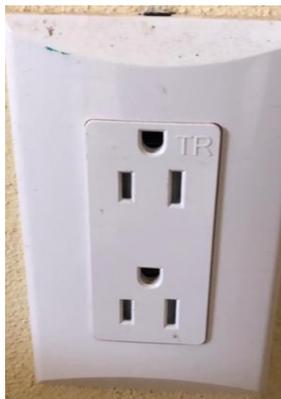
Utilización de tubería listada y rotulada	Tomacorriente con indicación de <i>Tamper Resistant</i>
Análisis	<p>En 82 viviendas (33%) no se usaron tomacorrientes con protección <i>Tamper Resistant</i>. Se pudo observar que las conexiones estaban en muy buenas condiciones en la mayoría de los casos.</p> <p>Se encontraron algunas viviendas (3%) donde la codificación de colores no era la adecuada</p>

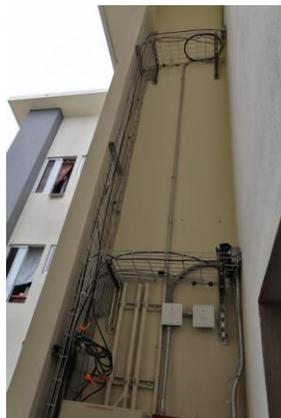
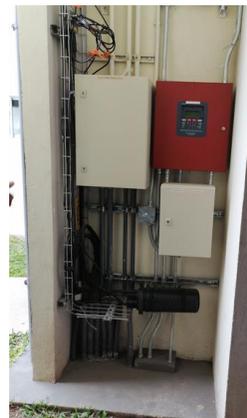
Otra sugerencia para el SFNV consiste en hacer una evaluación de riesgo de usuarios. Este caso, se observó una falta de protección de la entrada de lluvia al vestíbulo del primer nivel, por la ausencia de aleros. Puede significar un riesgo y ocasionar caídas de personas por tener un piso mojado. Podría ocasionar malestar por inundación por agua de lluvia o el piso se puede comenzar a llenar de humedad y hongos en el futuro.

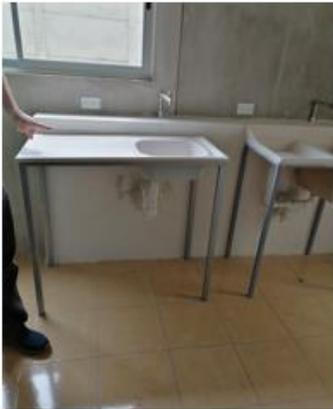
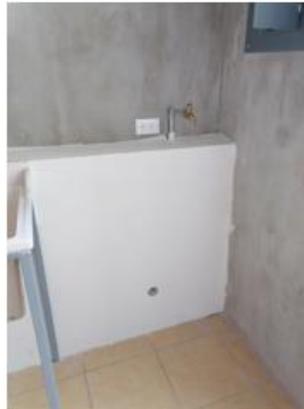
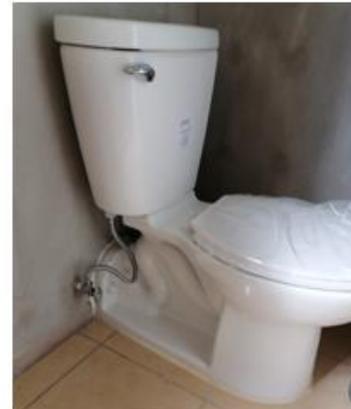
En la fotografía se muestra un uso de un murete liviano que permite dirigir las tuberías hacia el exterior de la unidad. También se muestra un inodoro con salida a la pared, que igualmente permite canalizar aguas residuales hacia afuera, en vez de hacerlo hacia el entrepiso.

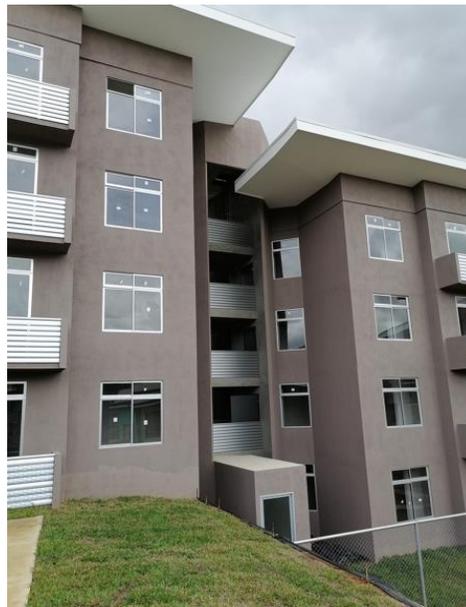
Se sugiere que el proceso de diseño tome en consideración una evaluación de riesgo de usuarios. Se detectaron desniveles de aproximadamente 2 metros sin baranda, que podrían ocasionar un accidente para un usuario.

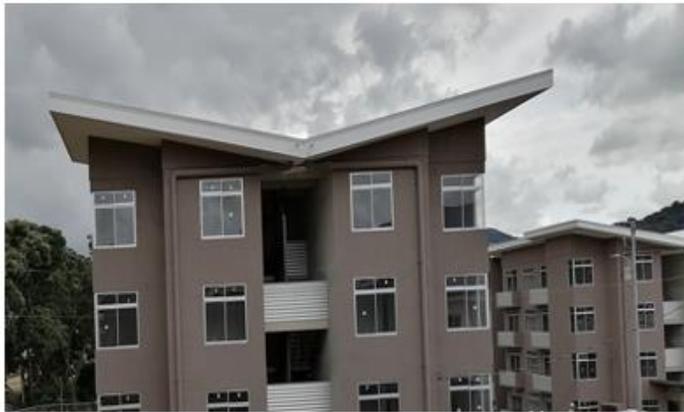
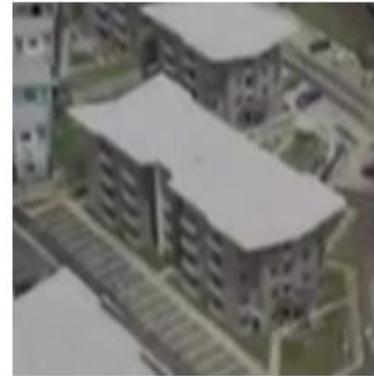
Se sugiere valorar la conveniencia beneficio/costo (a largo plazo) de la utilización de arquitecturas en techos que generan mayor potencial de problemas a futuro y alta necesidad de mantenimiento. Las viviendas serán ocupadas por familias que cuentan con ingresos limitados, y el mantenimiento de techos complejos en altura requiere una inversión importante.

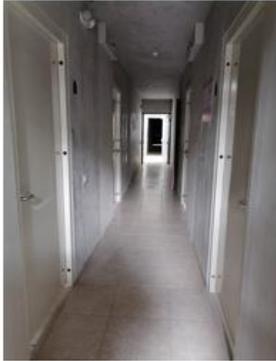
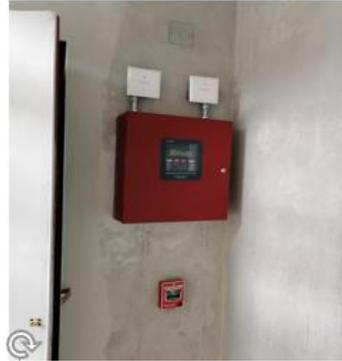
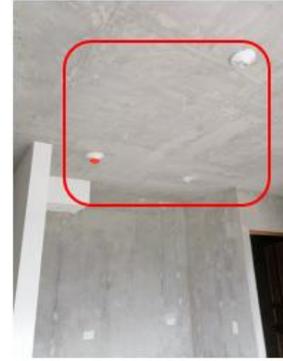
Las rutas de evacuación, sistemas de detección y sistemas de supresión de incendios, se observaron y valoraron como apropiados. A la hora de la visita, los extintores aún no estaban instalados ni las señales luminosas.

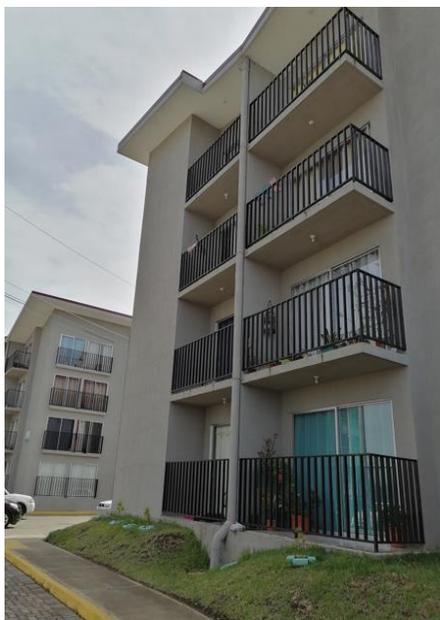
El diseño del proyecto es moderno y agradable. Sin embargo, en este caso particular los balcones han generado discusiones entre los vecinos sobre lo que se permite o no colocar en ellos, siendo que algunos vecinos colocan muebles y plantas, pero otros lo utilizan como bodega y colocan bicicletas u otros elementos que no tienen espacio para colocar en el interior de la vivienda.

Actualmente la reglamentación del condominio no permite colocar más que plantas y sillas. Sin embargo, dado que a veces se incumple, los vecinos han valorado hacer un cerramiento completo con lámina metálica colocada sobre la baranda del balcón. Esta opción podría resultar costosa y poco estética. Quizás el condominio podría valorar llevar a cabo algún punto de almacenamiento (pequeñas bodegas) y desarrollar una forma de asignar su uso.

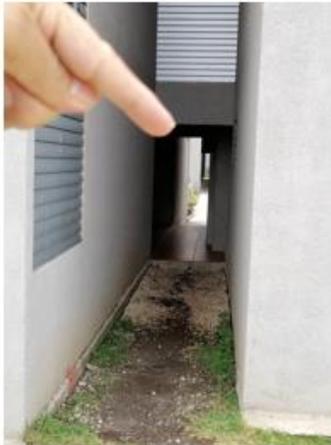
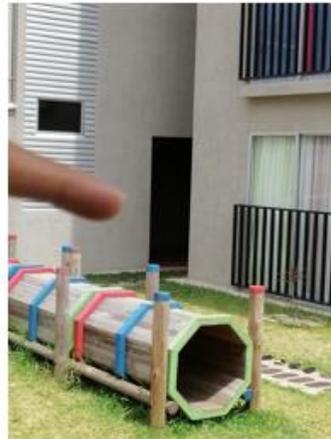
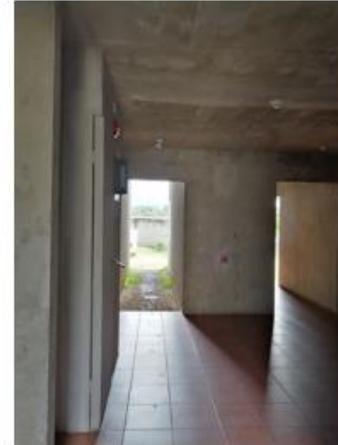
Otra sugerencia para el diseño es hacer evaluación de riesgo de usuarios también en el tema de riesgo de caídas en las zonas de tránsito habituales. En este otro caso que señala, la falta de protección de entrada de agua de lluvia al vestíbulo principal del primer nivel se da por la ausencia de aleros. Esta condición genera, según informó la comunidad, inundaciones de agua en ese sector de piso y eso podría ocasionar caídas por piso mojado. También, ya ocasiona malestar por tener que estar utilizando la edificación con ese

problema de inundación por agua de lluvia, según usuarios. Se anota, adicionalmente, que el piso de ese sector no es antideslizante. Este sector es transitado por adultos mayores, que habitan en las unidades del primer nivel.

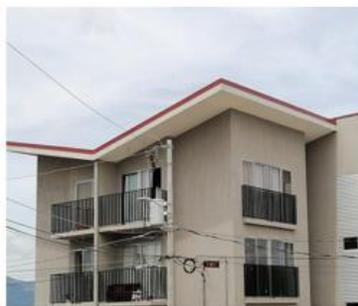
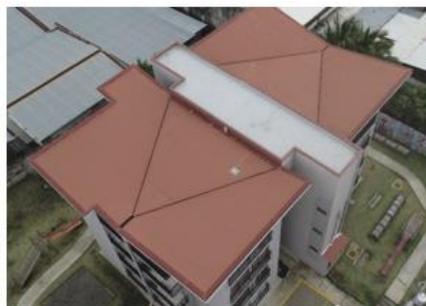
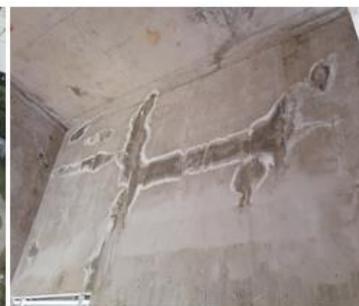
Otra sugerencia que se aporta al SFNV en este proyecto, al igual que para el proyecto de Torres de la Montaña, es valorar la conveniencia beneficio/costo (a largo plazo) de la utilización de arquitecturas en techos que generan mayor potencial de problemas a futuro y necesidad de mantenimiento. En este caso particular, el proyecto tiene en su nivel superior canoas que se rebalsan y permiten ingreso de agua de lluvia a apartamentos de pisos superiores. El proyecto también tiene en su diseño losas de techo, en los sectores de núcleos de escaleras, y esto ha significado problemas de humedad que se manifiestan a su vez en las paredes de los sectores de escalera.

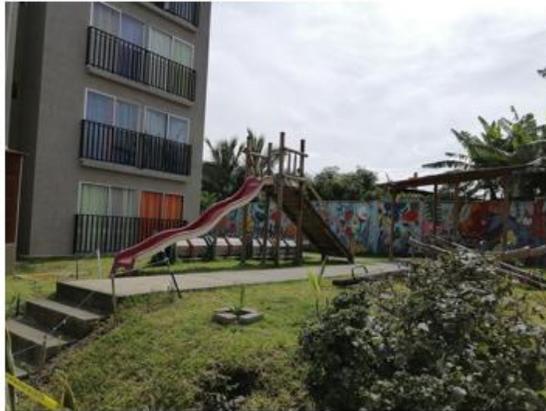
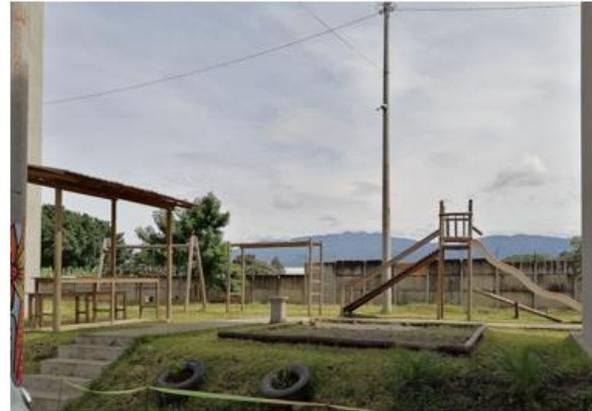
Hay una problemática detectada con las trampas de grasa comunes. A pesar de la limpieza que las familias indican que llevan a cabo, en una de las torres, existe una falla recurrente por taponamiento de la trampa de grasa. Esto genera una inundación frecuente de la zona verde de ese sector. La carga hidráulica de columna de agua de 4 pisos hace que, cuando se taponea la trampa de grasa ubicada en la zona verde del primer nivel, el agua gris que proviene de los apartamentos de los pisos superiores se desborde y se extienda al área de los jardines. Esta es una condición inconveniente y poco salubre para los usuarios, máxime que hay zonas de juegos infantiles que están al lado de ese sector.
