AUDITORÍA DE VIVIENDA DE INTERÉS SOCIAL 2021

El informe de la XI Auditoría de Viviendas de Interés Social, a cargo del Colegio Federado de Ingenieros y de Arquitectos (CFIA), responde a su misión de convertirse en un ente generador de opinión técnica hacia el Estado costarricense, con el fin que las decisiones políticas se basen en criterios técnicos.

El informe contiene la valoración de 270 subsidios para la construcción de Bonos Familiares de Viviendas (BFV), otorgados por el Sistema Financiero Nacional para la Vivienda (SFNV). Las viviendas fueron registradas ante el CFIA del 1 de enero al 31 de diciembre del 2019, y su construcción se realizó a lo largo de los años 2019, 2020 y 2021 (concentrado principalmente en el año 2020). La visita a las Entidades Financieras se realizó durante el primer trimestre del 2021. Las visitas a las viviendas se realizaron durante el segundo y tercer trimestre 2021, y el informe y análisis de información se realizó durante el último trimestre de este mismo año.

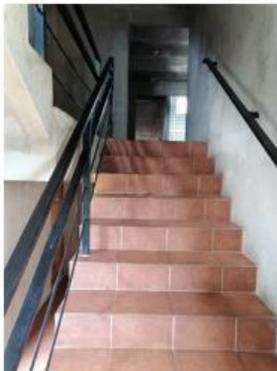
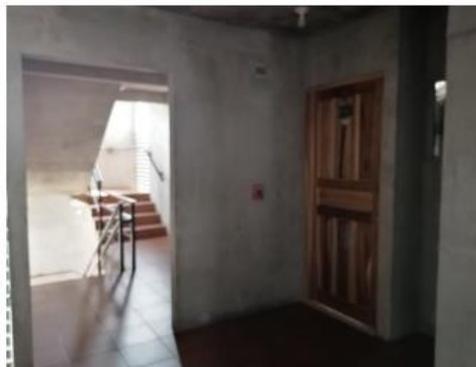
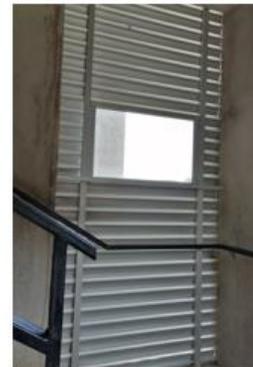
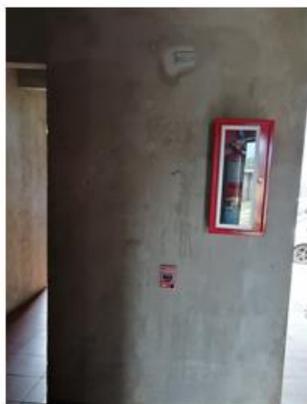
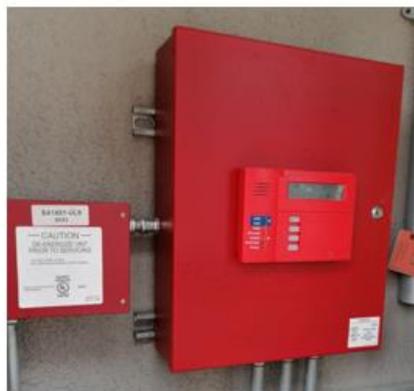
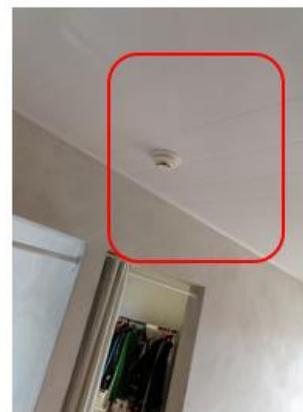
Las rutas de evacuación, sistemas de detección y supresión de incendios vistos son apropiados. Se observa que este proyecto no utiliza puertas cortafuego ni en la zona de escaleras ni en la puerta principal de las viviendas y según ha sido informado por el BANHVI las configuraciones del proyecto que diseñaron los profesionales responsables, permitieron que así fuera aprobado por las instituciones revisoras.

Según se constató en la visita al interior de las unidades, las viviendas cumplen adecuadamente con todos los puntos del formulario de revisión de vivienda unifamiliar de la Auditoría CFIA.
