# Evaluación de riesgo

## de la infraestructura ante el cambio climático

**Puente sobre Río Tempisque**  
Ruta 21, Liberia, Guanacaste.

San José, Costa Rica, Febrero de 2020.

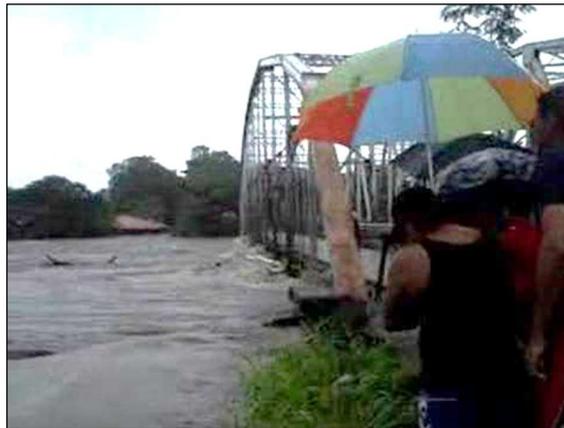
Como parte de la revisión histórica de la información climática investigada, se identificó un evento en octubre de 2007, sobre el cual se tiene conocimiento de que el agua bajo el puente tocó la base de las vigas de la infraestructura (ver Fotografía N°4). Este tipo de eventos extremos es un ejemplo de la importancia de su adecuado registro para la definición de los umbrales de los parámetros climáticos a utilizar en el análisis de riesgo, siendo necesario verificar si existieron eventos similares o más severos que hayan provocado problemas en la infraestructura.

Fotografía 4. Afectación del puente con el caudal tocando la estructura.

La definición de este umbral se tomó a partir del evento lluvioso que se presentó el 15 de octubre de 2007, fecha en la que se cuenta con evidencia de un cierre temporal del paso sobre el puente sobre la ruta 21 en Guardia, inhabilitando la operación y función de la infraestructura debido a crecidas en el cauce del río que amenazaban la integridad de la subestructura (ver Fotografía 4).

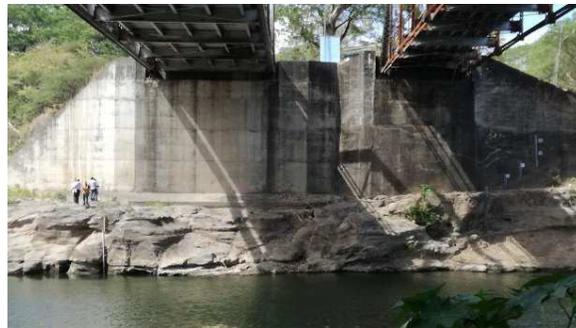
Fotografía 9. Bastiones cimentados sobre roca en la margen izquierda.  
Fuente: Elaboración propia

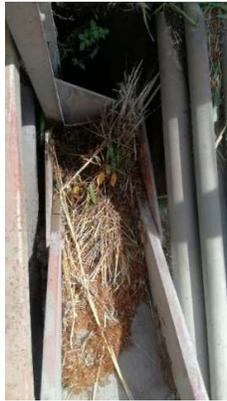
Fotografía 10.  
Desechos orgánicos  
sobre elementos  
inferiores del puente.  
Fuente: Elaboración propia

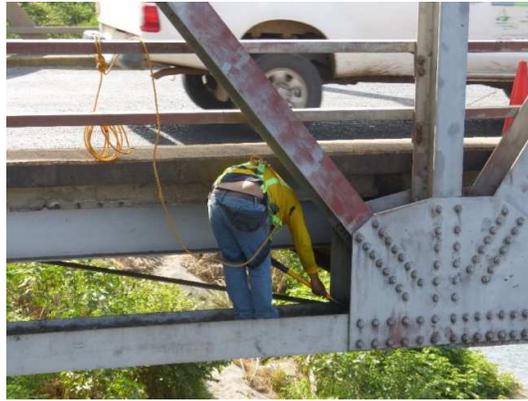
Fotografía 11. Labores de limpieza y  
mantenimiento en ejecución.  
Fuente: Elaboración propia

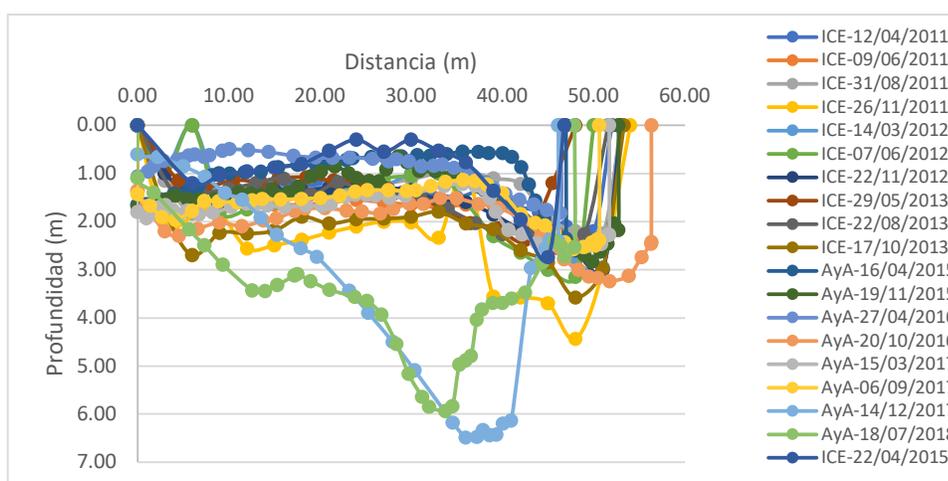
Figura 10. Superposición de mediciones AyA – ICE de sección transversal del río.  
Fuente: Elaboración propia.

En la Figura 10 se observa que, desde abril del 2011 hasta setiembre del 2017, las variaciones en el fondo de la sección fueron relativamente estables y no superaron los 2 m. Sin embargo, desde inicios de setiembre hasta mediados de diciembre del 2017, la variación en la sección del río fue de más de 4 m adicionales con respecto a las mediciones anteriores. Precisamente dentro de este periodo, se registró en octubre de 2017 la afectación directa de la tormenta tropical Nate sobre la zona de Liberia, por lo que se puede relacionar la variación de la sección del río con el impacto de esta tormenta.

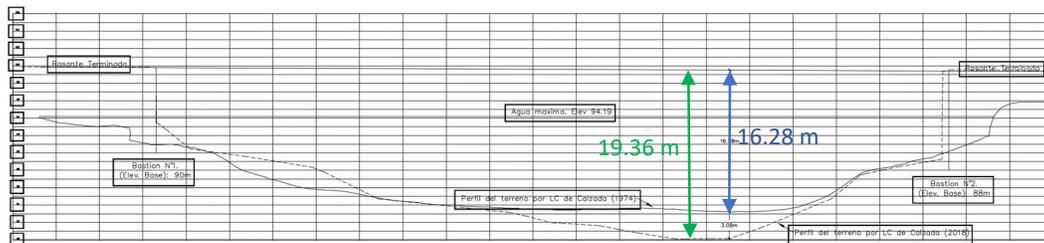
En la Figura N°37 se observa el perfil levantado para la sección bajo el puente en noviembre de 2018. Se estableció una comparación con el perfil histórico de 1974 y se encontró una mayor profundidad en la actualidad.

Figura 37. Perfil de la sección bajo el puente. Comparación para el nivel de terreno en 1974 (flecha azul) y 2018 (flecha verde).  
Fuente: Elaboración MOPT

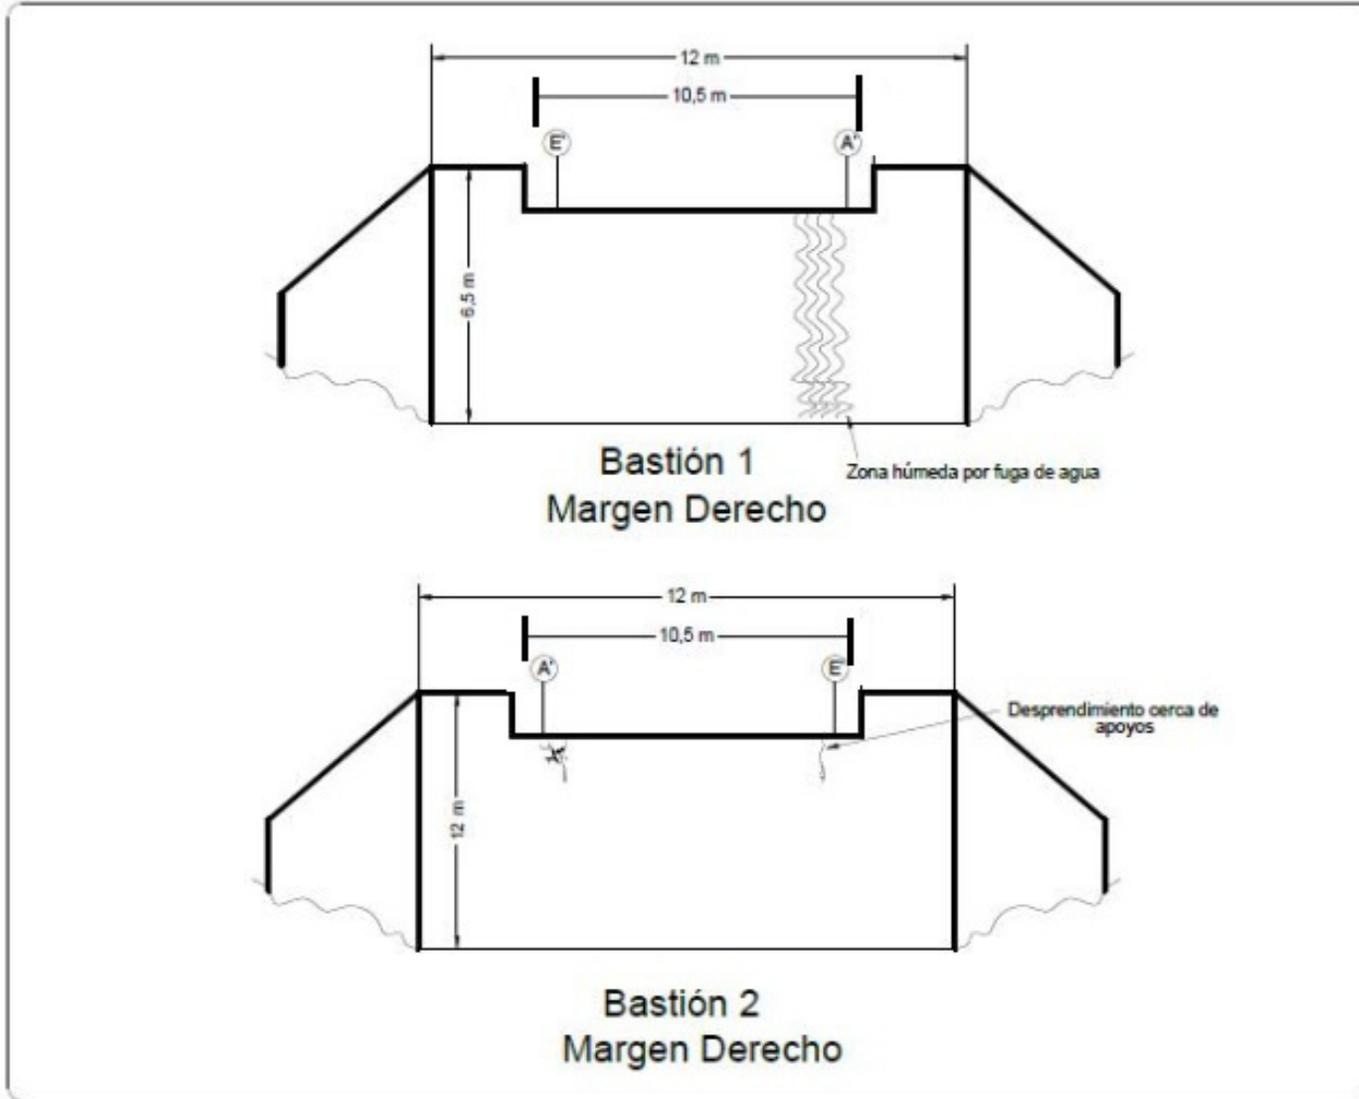
SERIO DESPLAZAMIENTO EN AMBOS APOYOS, SE OBSERVA EL UBICADO SOBRE EL BASTIÓN1 ROTADO CON GRAN INCLINACIÓN. ESTE DESPLAZAMIENTO EN EL APOYO MÓVIL DE MARGEN IZQUIERDA INFLUYE DIRECTAMENTE EN EL APOYO FIJO DE LA OTRA MARGEN LO QUE CAUSA EL DESPRENDIMIENTO DEL CONCRETO EN EL BASTIÓN. LA LOSA DE CONCRETO SE ENCUENTRA EN PÉSIMAS CONDICIONES CON AGRIETAMIENTOS IMPORTANTES EN AMBAS DIRECCIONES, EL DETERIORO AVANZADO DEBE ATENDERSE CON URGENCIA YA QUE EN CUALQUIER MOMENTO ESTA PODRÍA COLAPSAR. EL SEÑALAMIENTO HORIZONTAL SE ENCUENTRA DESGASTADO, NO ES POSIBLE OBSERVAR LAS LÍNEAS DE DIVISIÓN DE CARRILES, Y LA LÍNEA DE ESPALDÓN. EL DAÑO EN EL PAVIMENTO POR GRIETAS GRADO 3 ES DEBIDO A LAS GRIETAS MEDIDAS SON DE ALREDEDOR DE 8 MM, ESPESOR QUE ESTA ENTRE 5 Y 10 MM SEGÚN LO INDICA EL MANUAL DE INSPECCIÓN UTILIZADO. FUE POSIBLE OBSERVAR UNSA SOBRE CAPA DE ASFALTO POR ELLO EL DAÑO GRADO 3. PARA EL CASO DE LAS BARANDAS DE ACERO SE ENCUENTRAN ÓXIDAS DEBIDO AL PASO DE LOS AÑOS, SIN EMBARGO APENAS ES EL INICIO DE LA OXIDACIÓN POR ELLO GRADO 2. A PESAR DE QUE NO SE OBSERVA EN UNA FOTOGRAFÍA UNA PARTE DE LA BARANDA AGUAS ABAJO DEL RÍO PRESENTA UNA PEQUEÑA DEFORMACIÓN GRADO 2 DEBIDO A QUE LA DEFORMACIÓN ES MENOR A LOS 5 CM CON RESPECTO A LA ORIGINAL. LAS JUNTAS DE EXPANSIÓN SE ENCUENTRAN TOTALMENTE OBSTRUIDAS. NO HAY FILTRACIÓN DE AGUA EN LAS JUNTAS, LO QUE SE OBSERVA EN EL BASTIÓN 1 ES DEBIDO A UNA FUGA DE AGUA EN UNA DE LAS TUBERÍAS. PARA LA LOSA DE CONCRETO COMO SE PUEDE OBSERVAR EN LAS FOTOGRAFÍAS EL GRADO DE DAÑO POR EFLORESCENCIA ES 3 DEBIDO A QUE SE OBSERVAN MANCHAS BLANCAS POR LA GRIETAS, Y SEGÚN EL MANUAL UTILIZADO EL GRADO 3 CORRESPONDE A UNA MANCHA BLANCA A LO LARGO DE LA GRIETA. SE OBSERVARON MENOS DE 10 NIDOS DE PIEDRA POR ELLO LA CALIFICACIÓN GRADO 2. SE OBSERVÓ EL INICIO DEL DESCASCARAMIENTO EN ALGUNOS SITIOS CERCANOS A LOS PARCHES METÁLICOS Y DE MADERA, ASÍ COMO EN LOS ALREDEDORES DE LAS GRIETAS EN DOS DIRECCIONES QUE EXISTEN EN LA LOSA DE CONCRETO, PERO COMO APENAS ESTA DANDO INICIO SE LE COLOCÓ GRADO 2. PARA LAS GRIETAS NO HAY DISCUSIÓN, LOS DAÑOS OBSERVADOS HACEN INFERIR QUE EN CASO DE QUE NO EXISTA UNA REPARACIÓN PUEDE DARSE UN COLPADO DE LA LOSA DE CONCRETO COMO YA HA OCURRIDO EN EL PASADO. PARA EL CASO DE LOS ELEMENTOS DE ARRIOSTRES LA DEFORMACIÓN MOSTRADA ES TAL QUE AL MEDIRLA FUE DE ALREDEDOR DE 6 CM MOTIVO QUE GENERA QUE SE LE DÉ UN NIVEL DE DETERIORO DE 3 DEBIDO A QUE ESTA ENTRE 5 Y 10 CM SEGÚN MANUAL DE INSPECCIÓN. LA PINTURA DE LA PARTE METÁLICA DEL PUENTE SE OBSERVA EN EXCELENTES CONDICIONES. LA VIGA CABEZAL PRESENTA DESCASCARAMIENTO Y DESPRENDIMIENTO DEL CONCRETO.

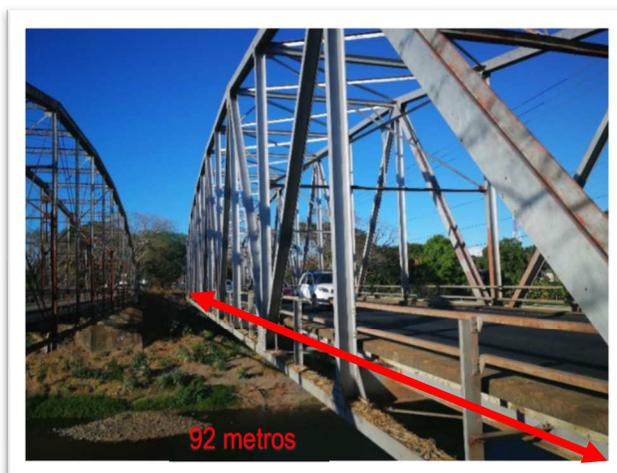
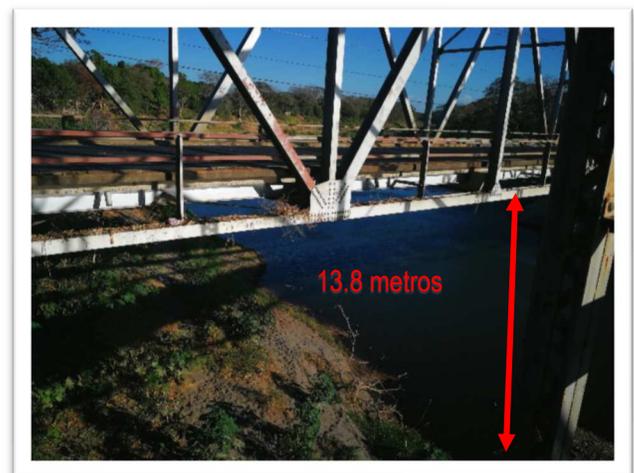
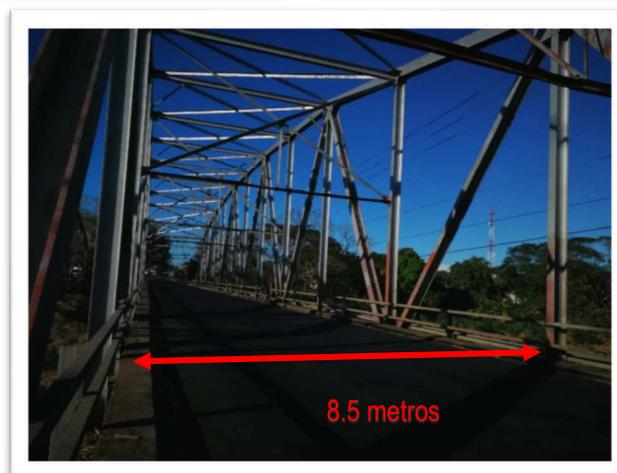
Fotografías 1, 2 y 3. Puente sobre Río Tempisque Ruta Nacional N°21

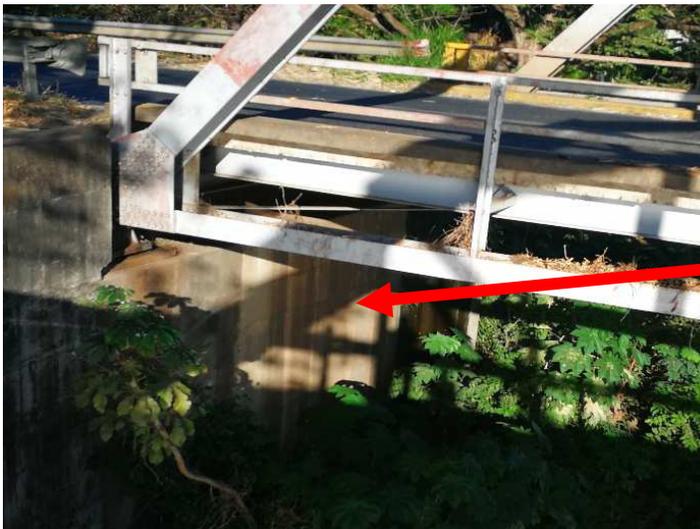
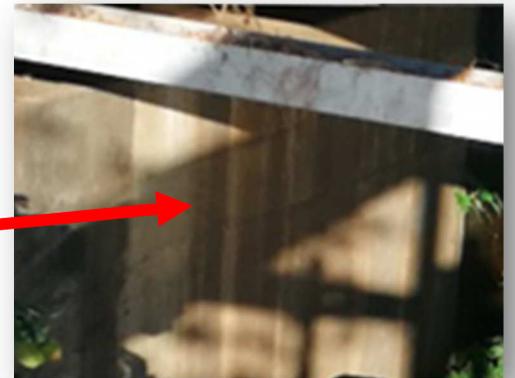
Fotografía 4. Bastión Norte se observan marcas de escorrentía superficial por falta de drenajes.

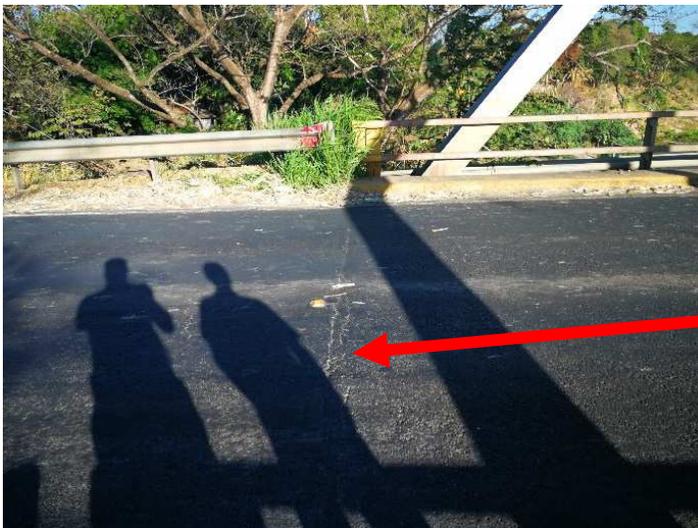
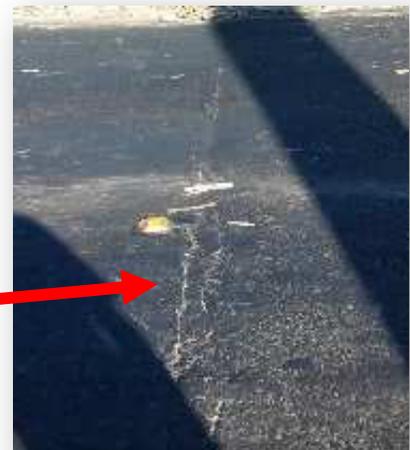
Fotografía 8. Sobre capa de asfalto tapando junta de expansión.

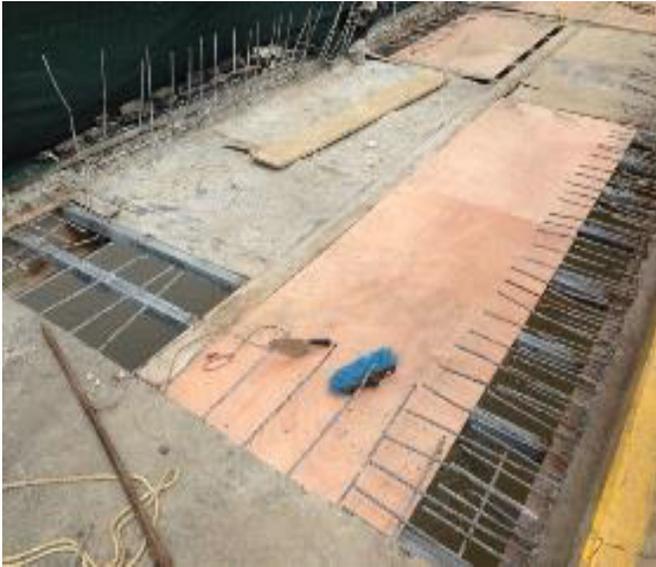
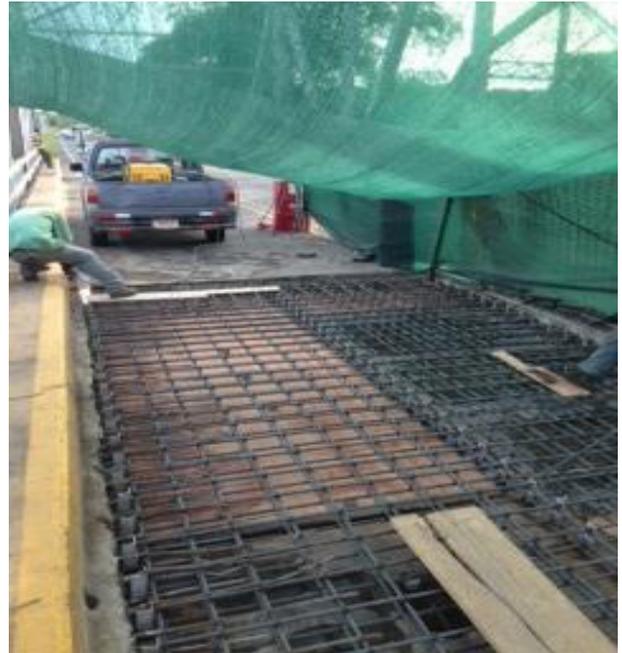
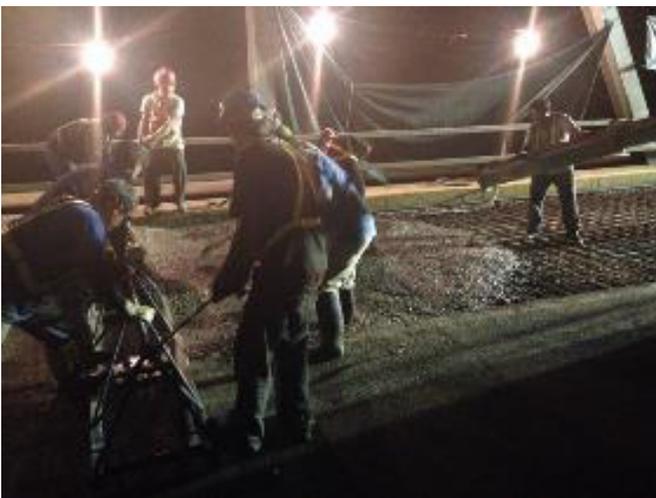
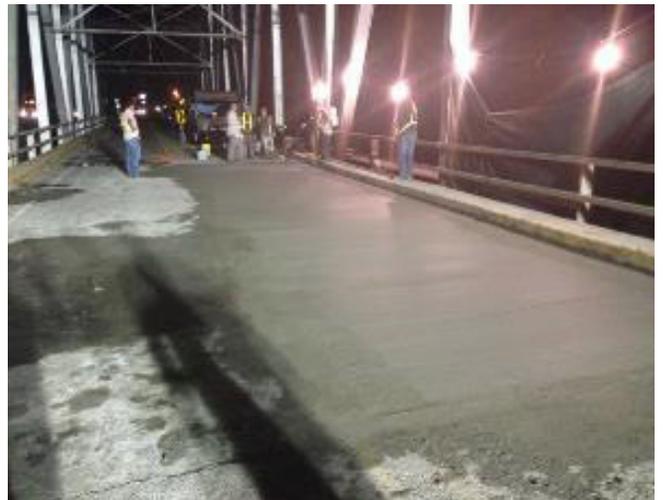
En el periodo comprendido entre el 7 noviembre y el 15 de diciembre del año 2013, la losa que soporta la carpeta asfáltica presentó daños, por lo que se realizó una contratación por Imprevisibilidad para atender el problema con carácter de urgencia; se muestra a continuación el detalle de los trabajos y la inversión:

**Fotografías 1-4:** Trabajos para la sustitución de área dañada losa de concreto.

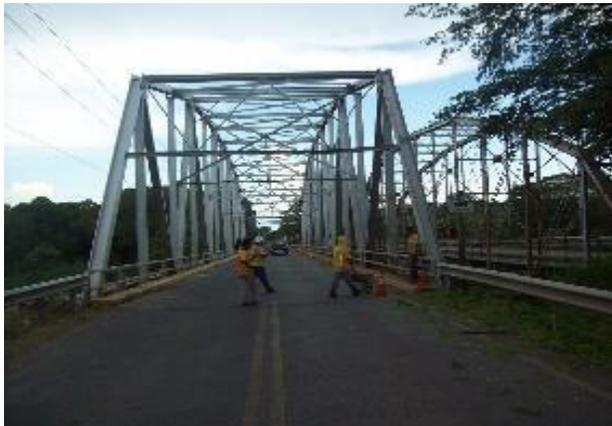
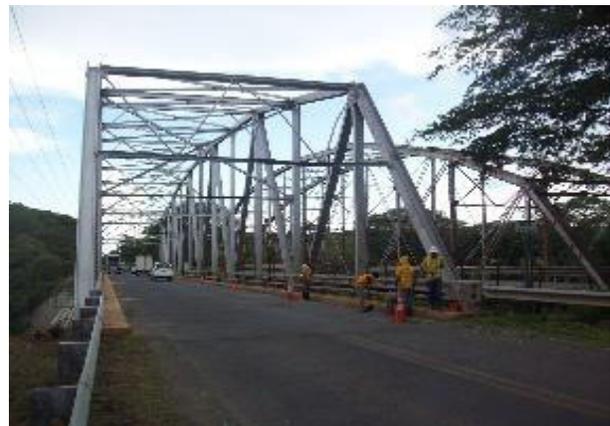
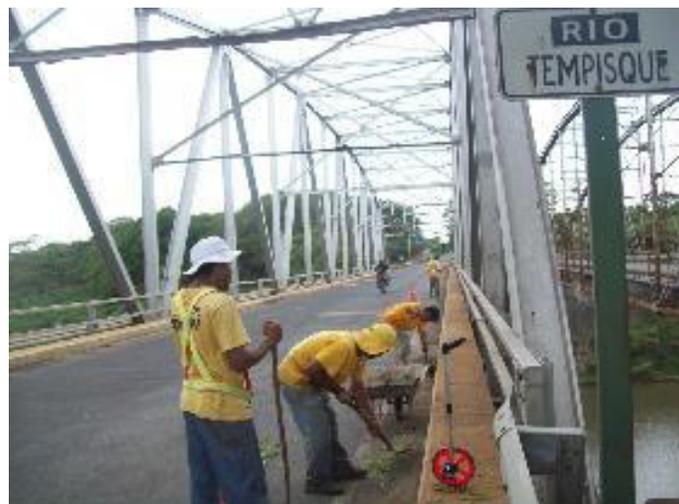
**Fotografías 6-8:** Trabajos de limpieza tanto para la estructura como sus drenajes.

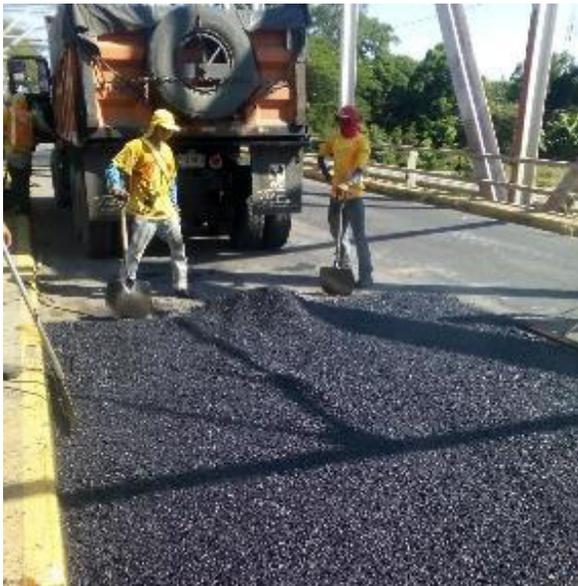
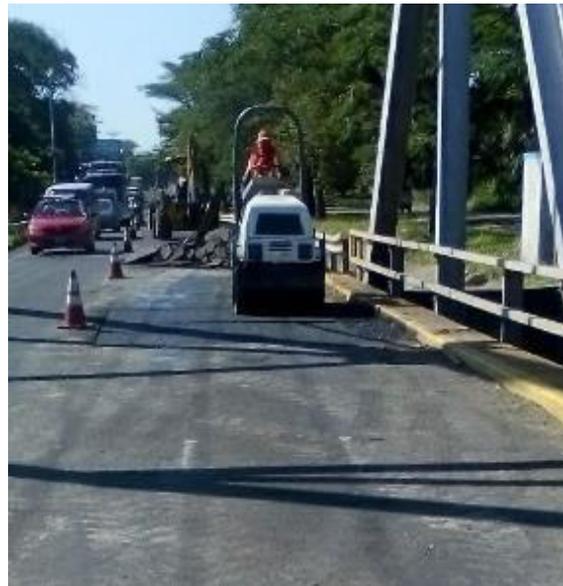
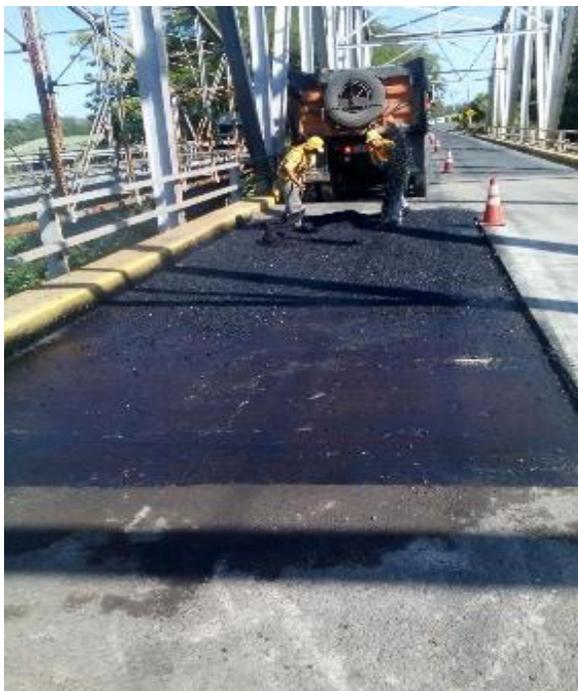
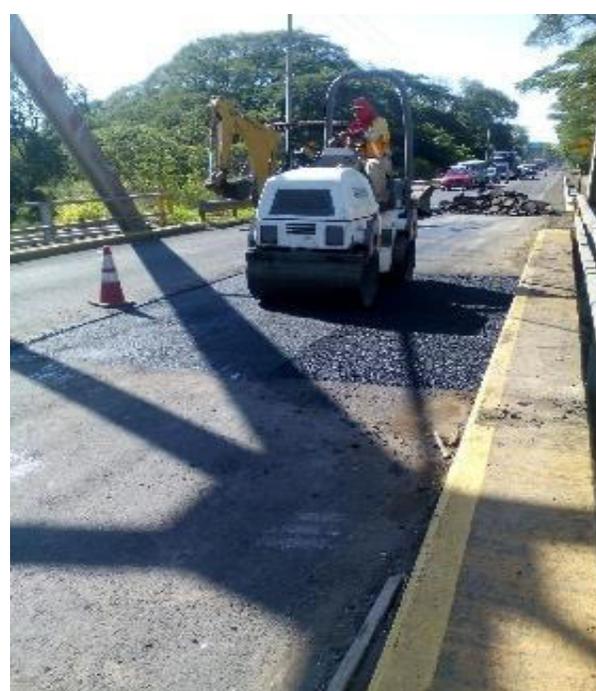
**Fotografías 9-12:** Trabajos de bacheo en la carpeta asfáltica de la estructura.

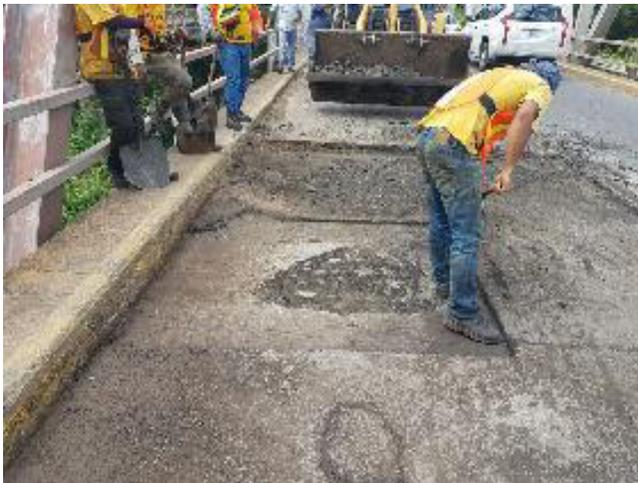
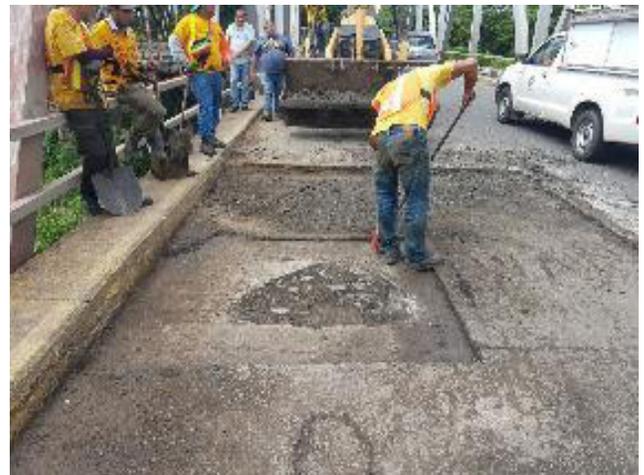
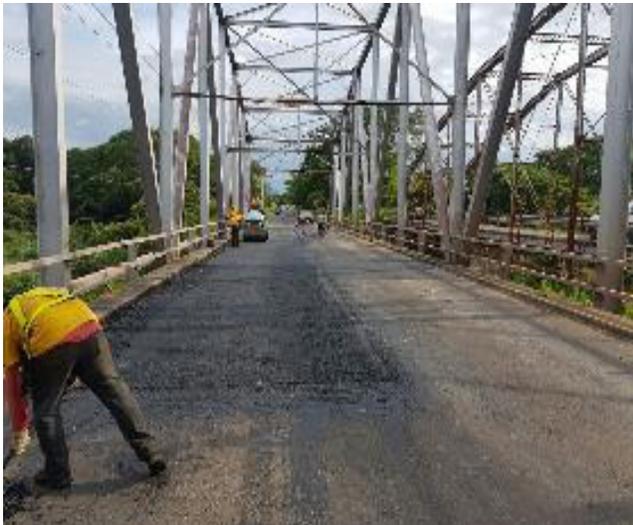
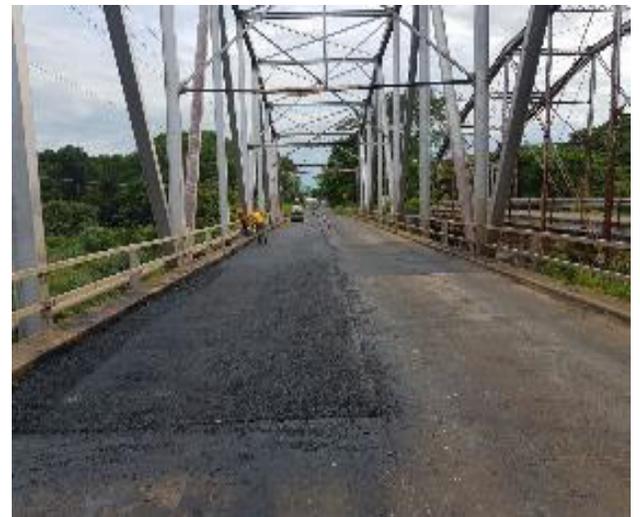
**Fotografías 13-16:** Trabajos de bacheo en la carpeta asfáltica de la estructura.

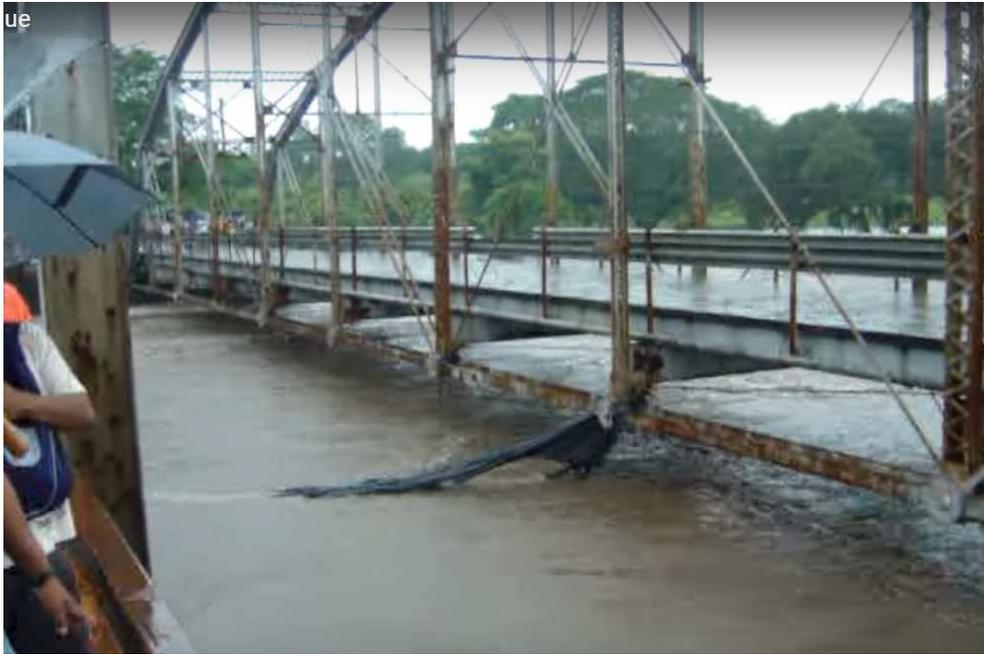
Figura 4-2. Puente en Guardia 9 de Setiembre del 2008

Un Video Muestra el paso cerrado para vehículos y el nivel de río es muy cercano a la losa del puente. Existen comentarios que indican que el nivel del río topó con la estructura del puente (losa de rodamiento)

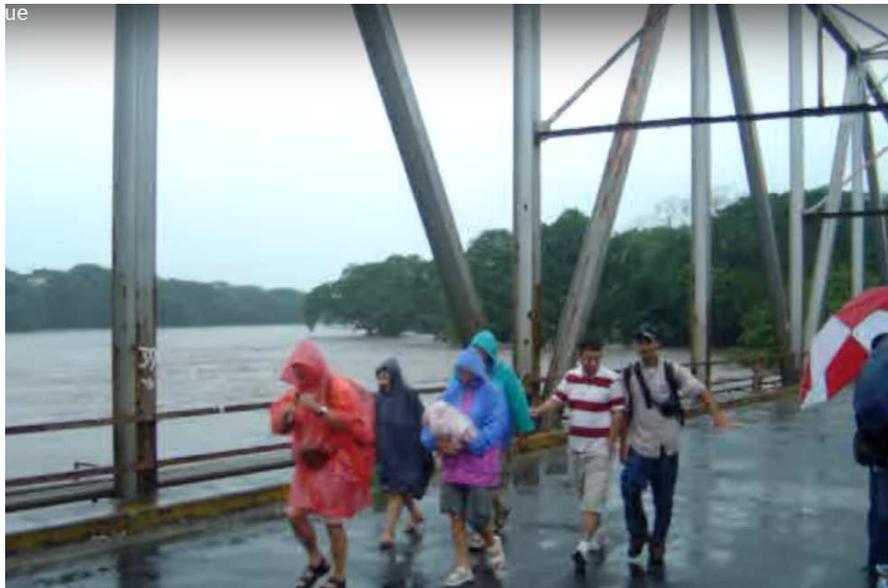
Figura 4-3. 9 de setiembre del 2008, solo se permite el paso de peatones

La crecida del río provoca que el cierre en el puente durara más de 5 días y solo se habilitó para el paso de peatones. (Viales, 2018)

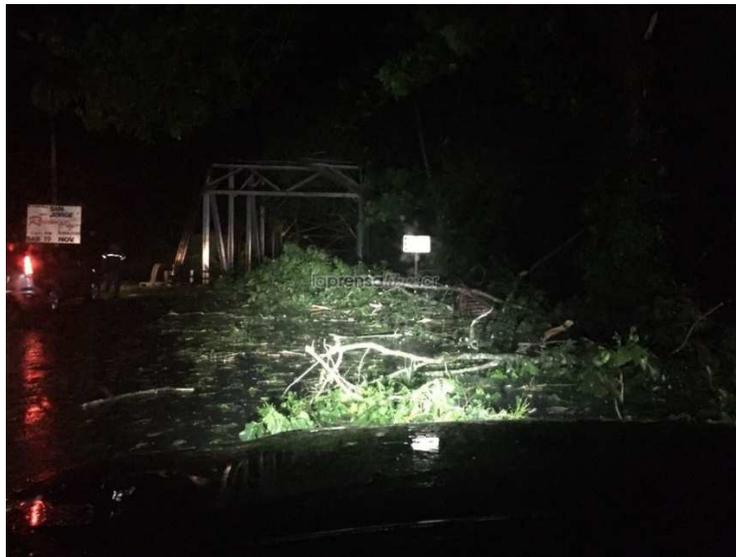
Caída de árboles y una crecida no tan extraordinaria a la altura del puente. (La prensa libre, 2018)

Figura 4-5. Caída de árboles en el relleno de aproximación del puente, huracán Otto

La afectación en la zona producto del huracán Otto está relacionada con fuertes ráfagas de viento, las cuales provocaron la caída de árboles y ramas sobre la carretera.

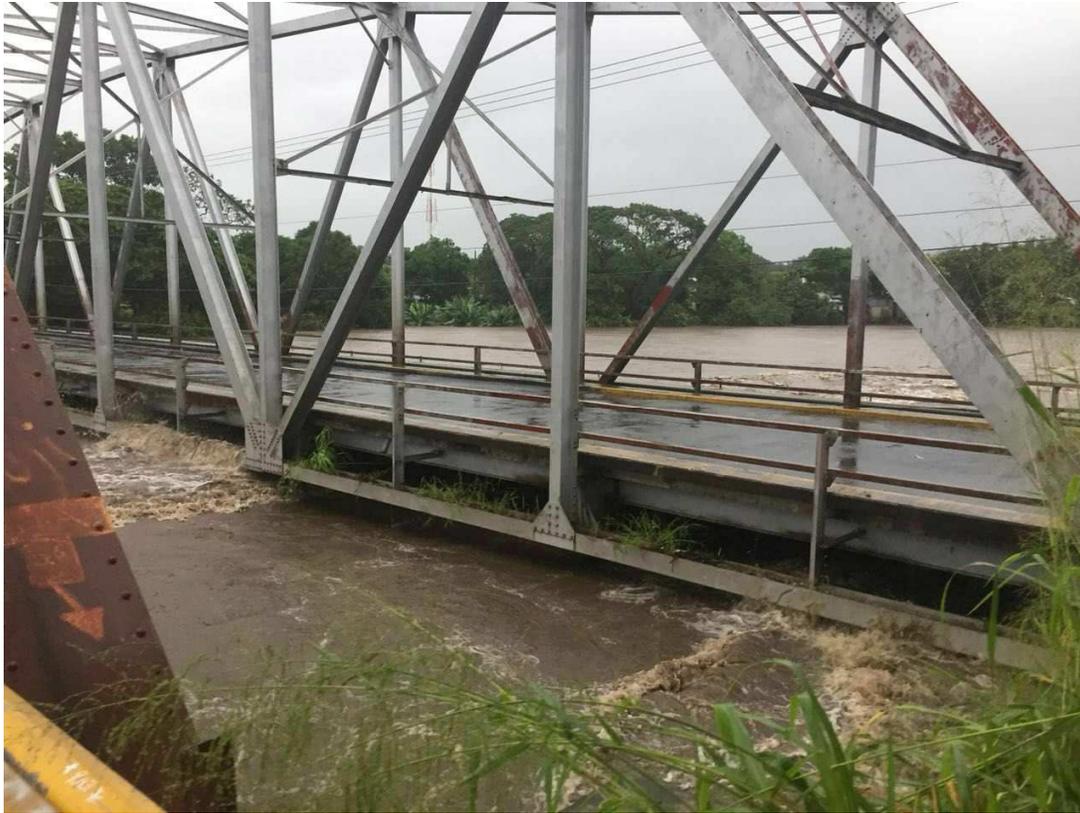
De acuerdo con la página web de radio La Pampa, así se mantenía el nivel del río sobre el puente en Guardia. (Radio la Pampa, 2018)

Figura 4-8. Continúa las Crecidas y el paso inhabilitado en el puente

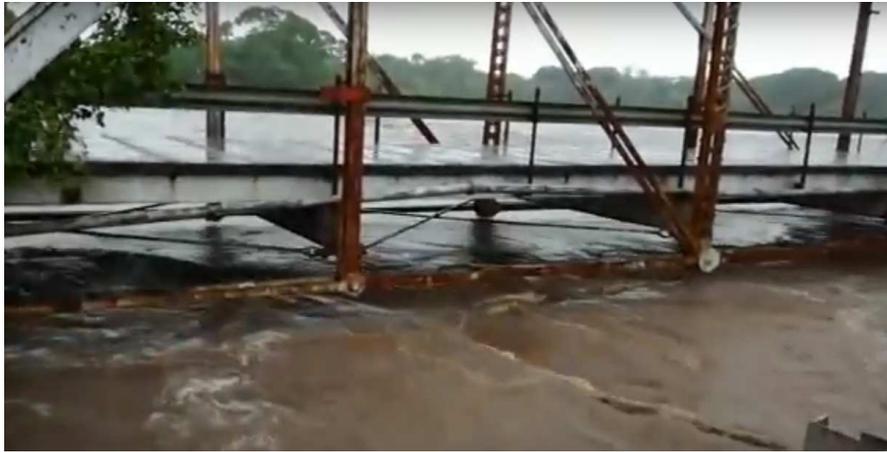
Se puede observar como el nivel del río amenaza con entra en contacto con la estructura del puente. El agua toca en algunos sectores la estructura (margen derecha), existe turbulencia y vorticidad en los bastiones. No hay un contacto total.

Figura 4-9. Nivel del río aún no baja

Se Registran más de cinco días donde la situación en el puente en Guardia se mantiene tal que el paso por esta infraestructura estuvo inhabilitado al menos para el paso de vehículos.

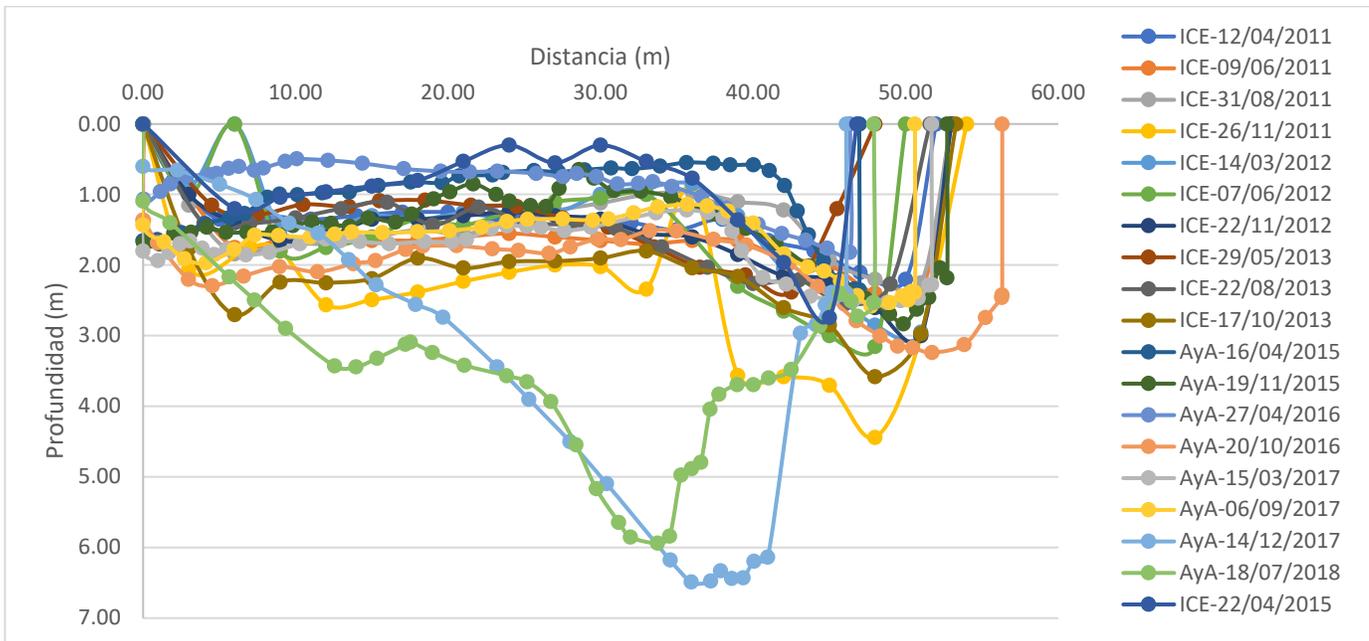
Figura 5-1. Superposición de perfiles AyA-ICE

Observando el gráfico anterior, desde abril del 2011 hasta setiembre del 2017 las variaciones en el fondo de la sección no supera los 2m, sin embargo, de inicios del mes de setiembre a mediados del mes de diciembre del 2017, la variación en la sección del río fue significativa (más de 4 m). Dentro de este periodo se registró para el mes de octubre la afectación directa de la Tormenta Tropical Nate sobre la zona de Liberia, por lo que se puede relacionar la variación de la sección del río con el impacto de la tormenta Nate.

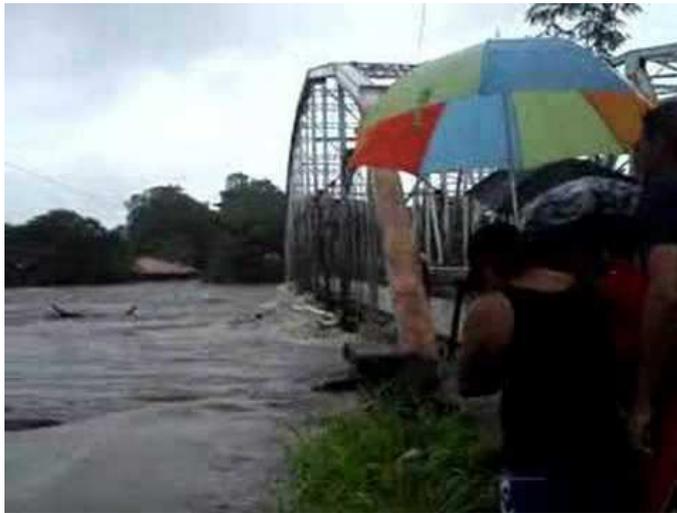
Figura 7. Puente en río Tempisque, Guardia 13 de Octubre del 2007

Mediante un video captado el 13 de octubre del 2007 en el sitio del puente en Guardia de Liberia, se evidencia como el agua toca la estructura, al punto de casi sobrepasar la losa de rodamiento del puente viejo. (PUPUPU12345, 2018)

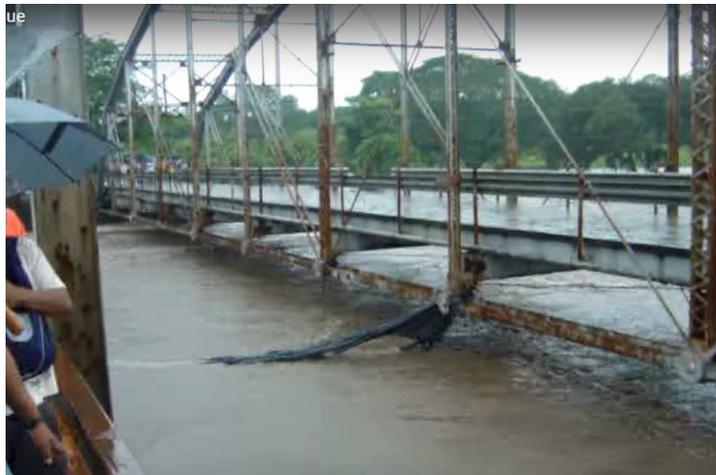
Figura 8. Puente en Guardia 9 de Setiembre del 2008

Un Video Muestra el paso cerrado para vehículos y el nivel de río es muy cercano a la losa del puente. Existen comentarios que indican que el nivel del río topó con la estructura del puente (losa de rodamiento)

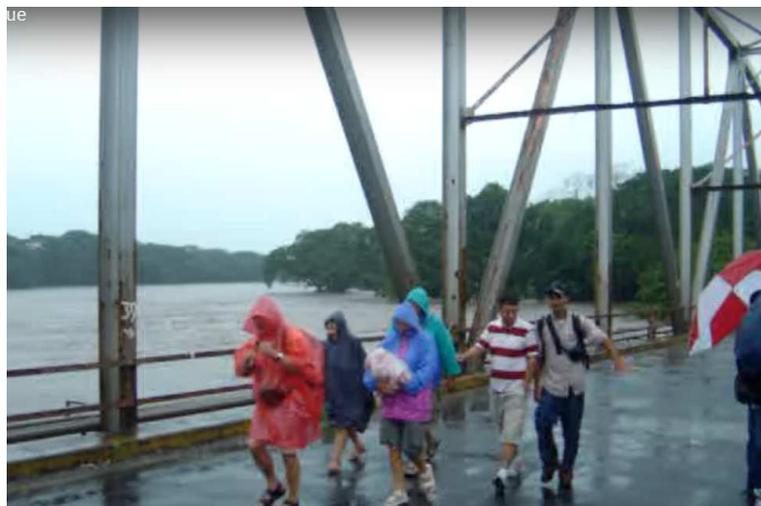
Figura 9. El 9 de setiembre del 2008, solamente se permitió el paso de peatones

La crecida del río provoca que el cierre en el puente durara más de 5 días y solo se habilitó para el paso de peatones. (Viales, 2018)

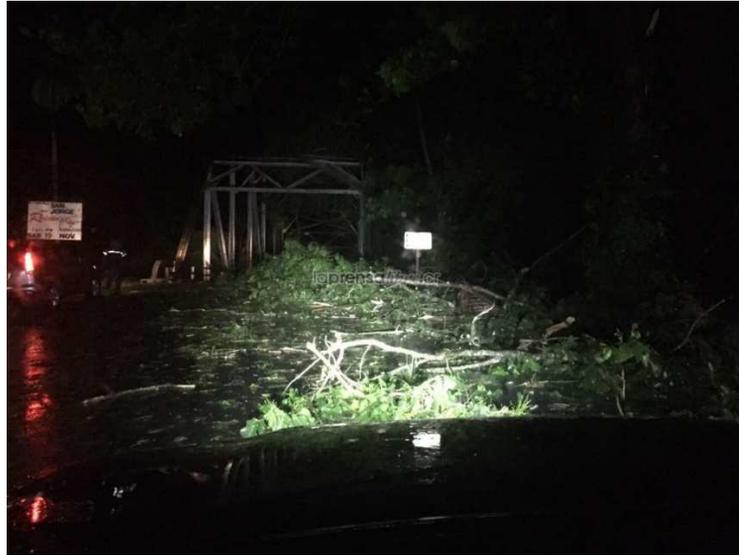
Caída de árboles y una crecida no tan extraordinaria a la altura del puente. (La prensa libre, 2018)

Figura 10. Caída de árboles en el relleno de aproximación del puente, huracán Otto

La afectación en la zona producto del huracán Otto está relacionada con fuertes ráfagas de viento, las cuales provocaron la caída de árboles y ramas sobre la carretera.

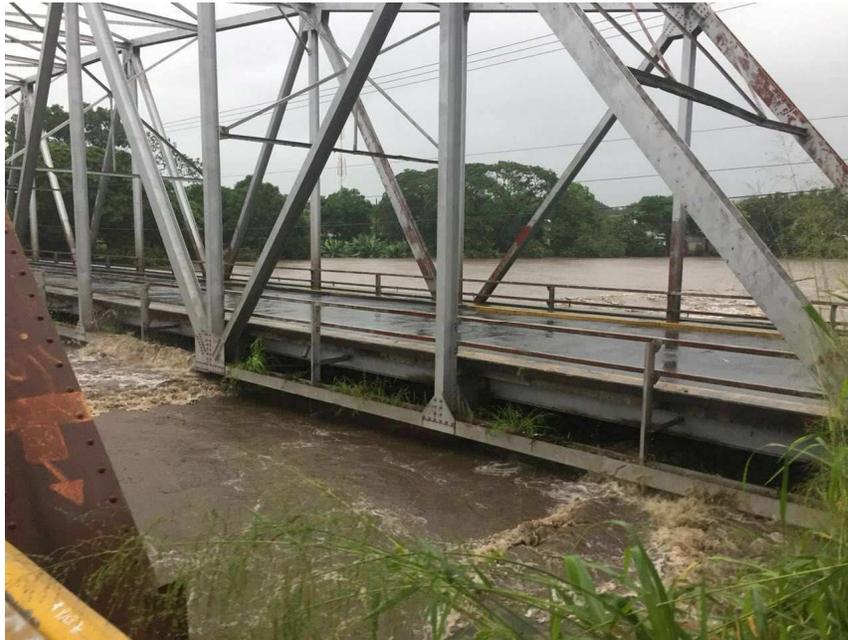
De acuerdo con la página web de radio La Pampa, así se mantenía el nivel del río sobre el puente en Guardia. (Radio la Pampa, 2018)

Figura 13. Crecida en el cauce y paso inhabilitado en el puente

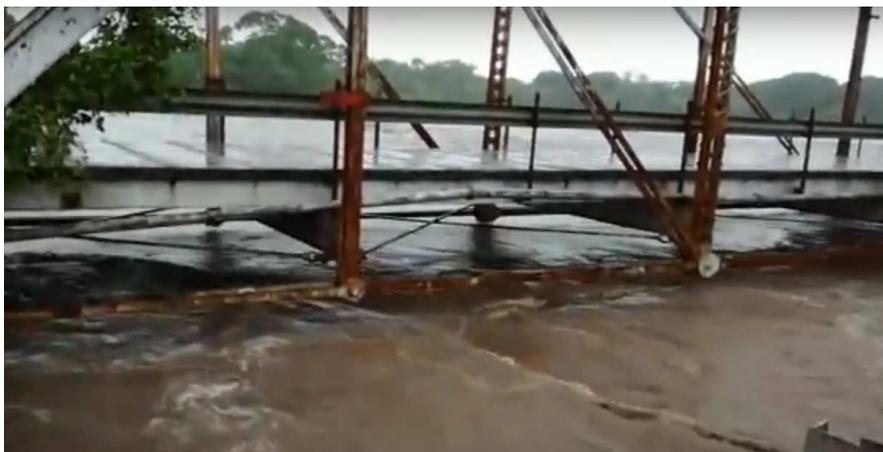
Se puede observar como el nivel del río amenaza con entra en contacto con la estructura del puente. El agua toca en algunos sectores la estructura (margen derecha), existe turbulencia y vorticidad en los bastiones. No hay un contacto total.

Figura 14. Nivel del río se mantiene crecido

Se Registran más de cinco días donde la situación en el puente en Guardia se mantiene tal que el paso por esta infraestructura estuvo inhabilitado al menos para el paso de vehículos.
