XIII AUDITORÍA DE
**Vivienda de
Interés Social**

2025

Período de inspecciones: 2025

Muestra: 270 Viviendas de Interés Social

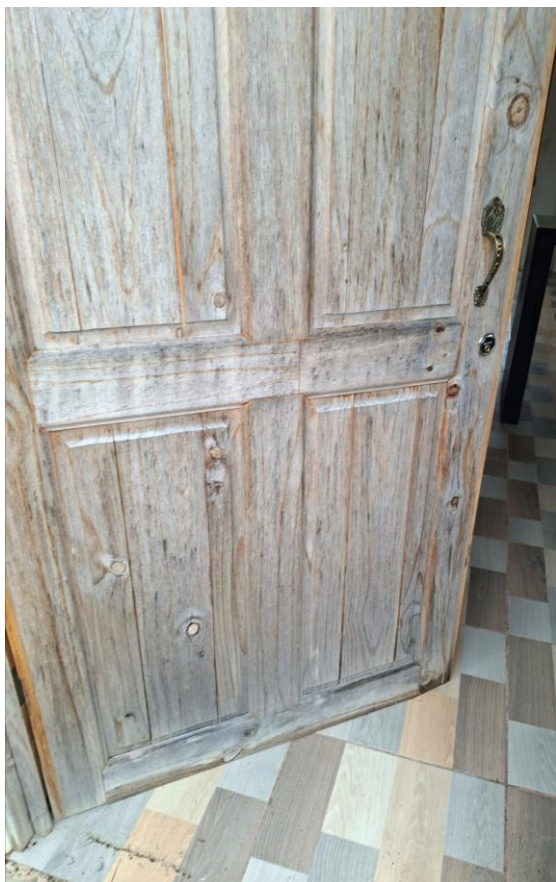
Puerta de madera

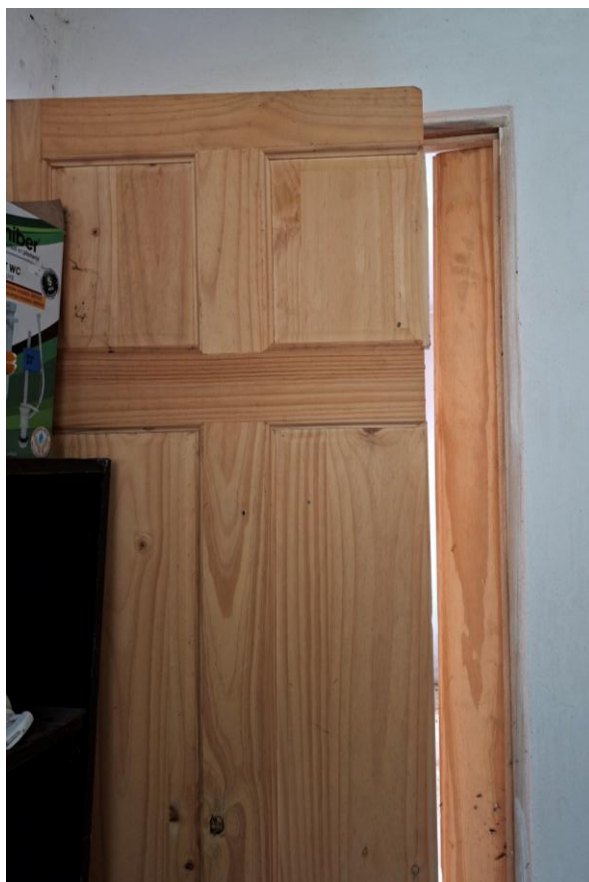
Puerta desgastada

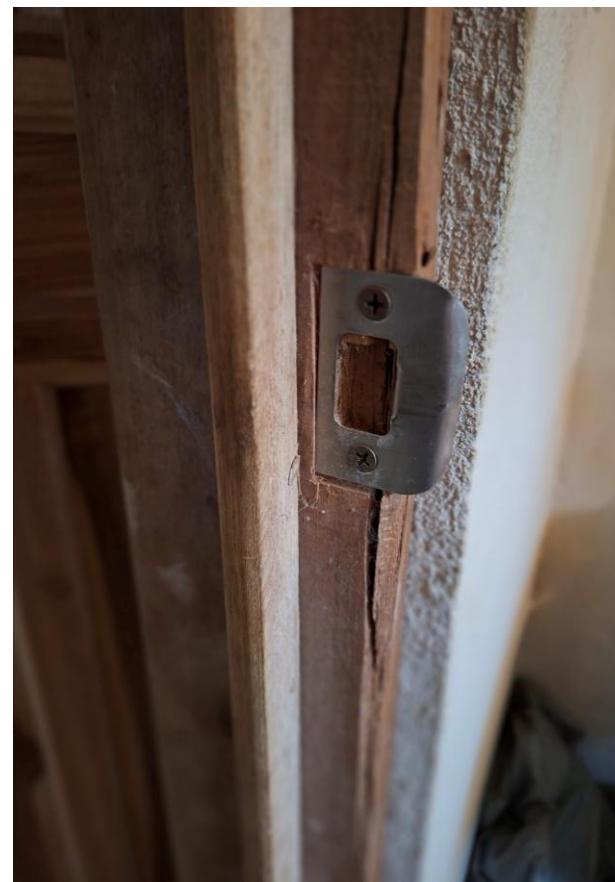
Puerta dañada

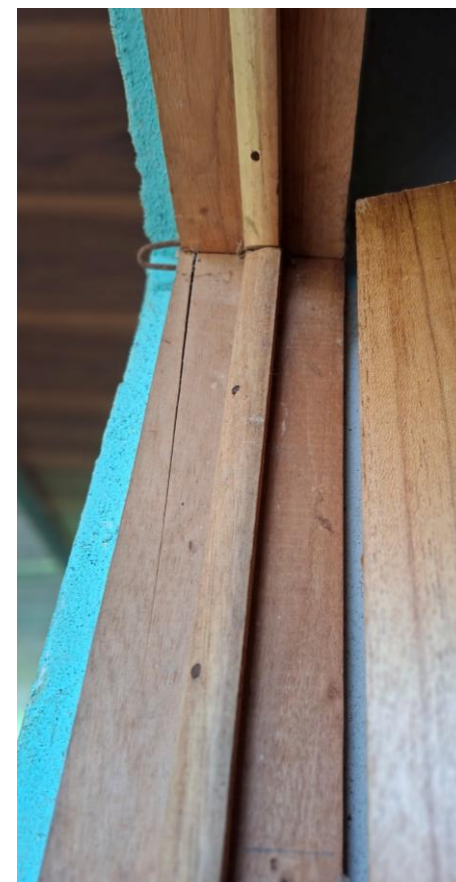
Marcos rajados

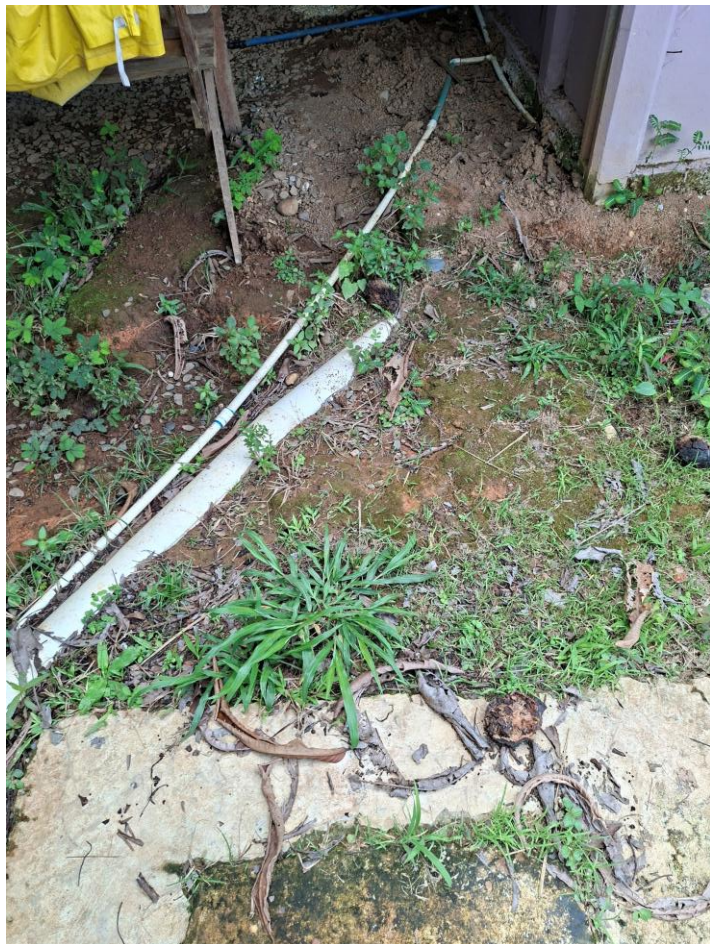
Problemas en tuberías

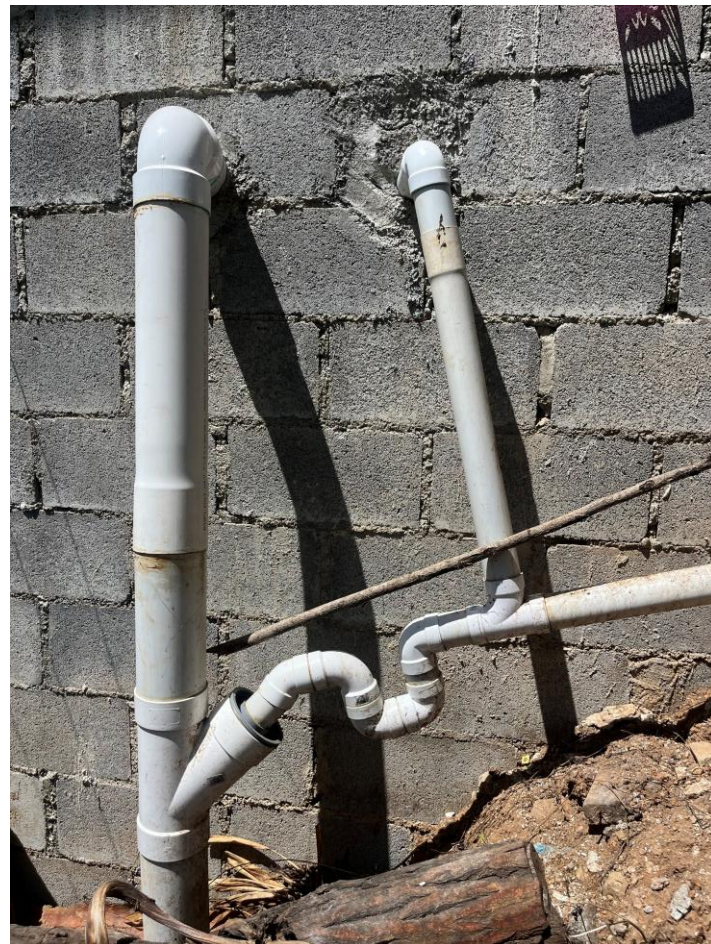
- El 35% de las viviendas tiene tubería PVC potable expuesta.

Tubería expuesta

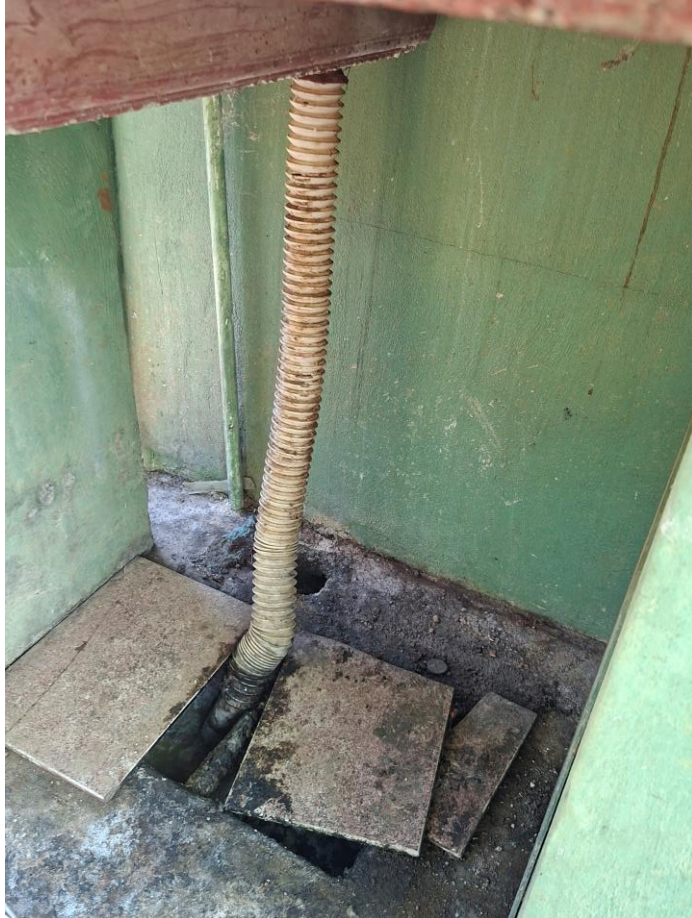
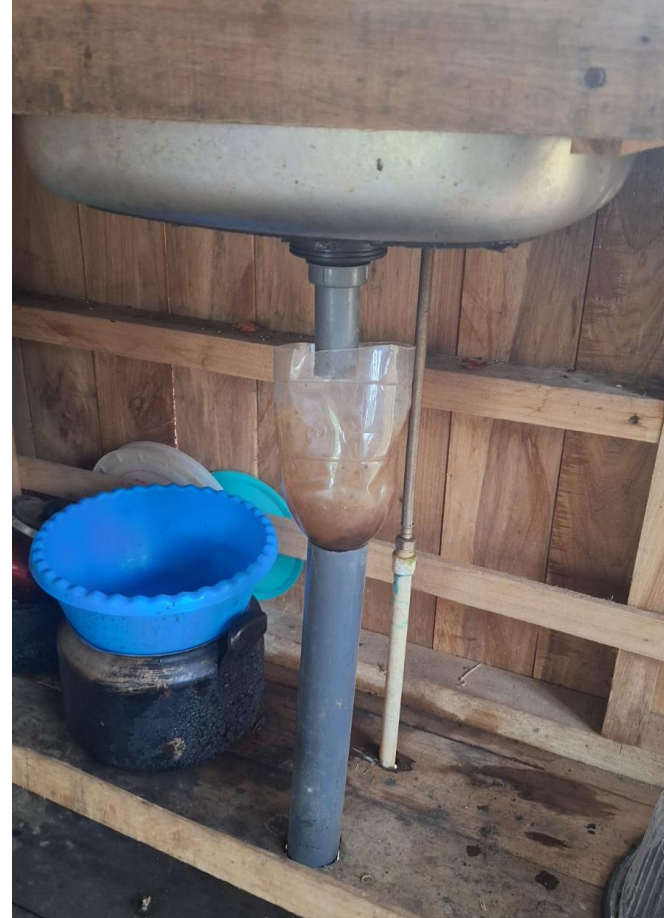
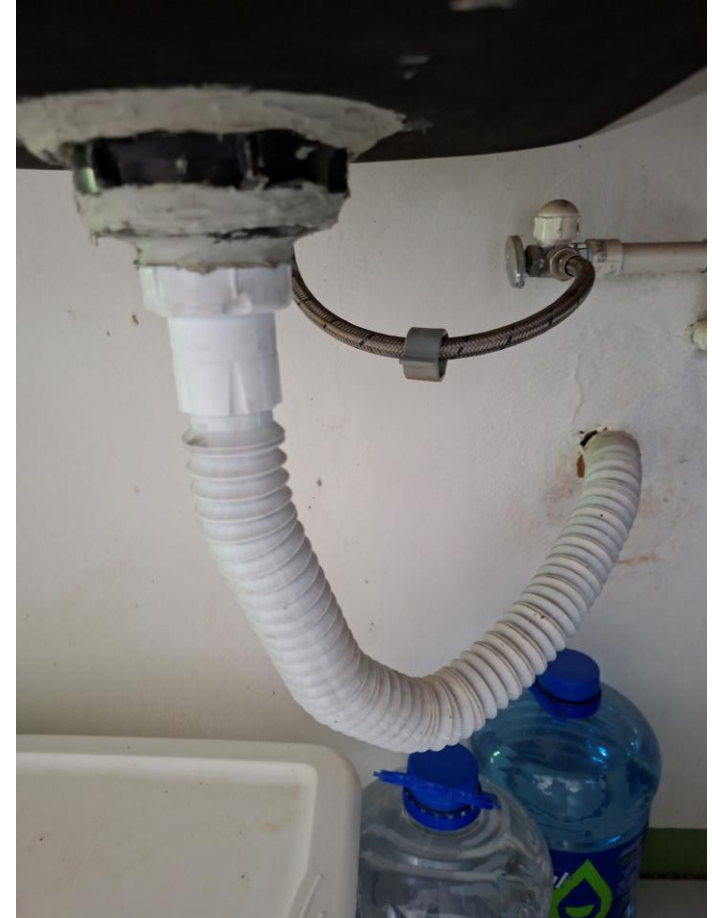
- El 54% de las pilas no tiene sifón.
- El 36,7% de las pilas no tiene cenicero independiente.

Problemas en sifones

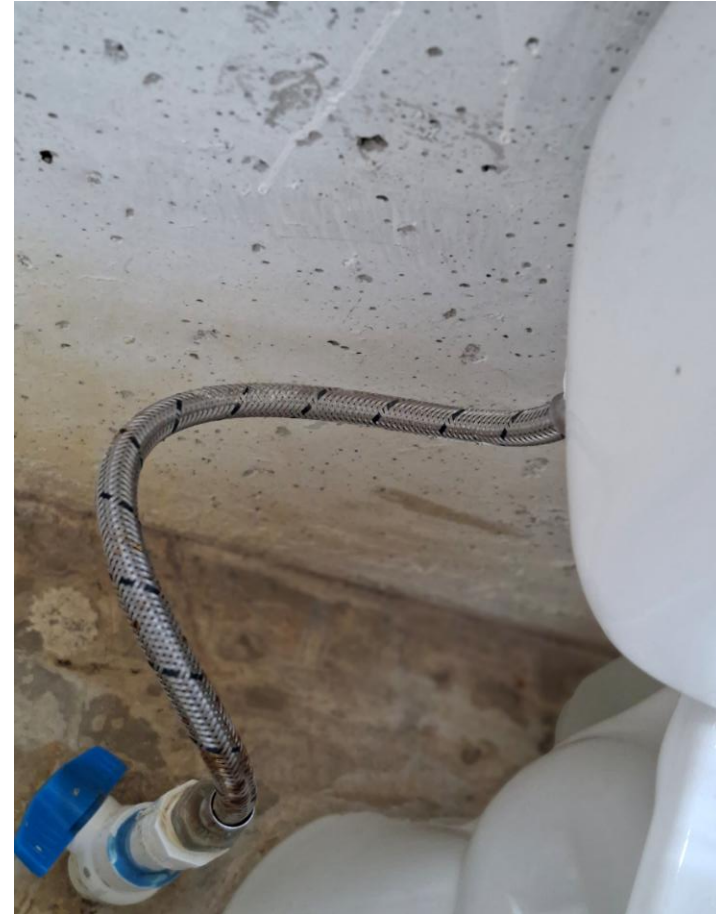
Óxido en manguera

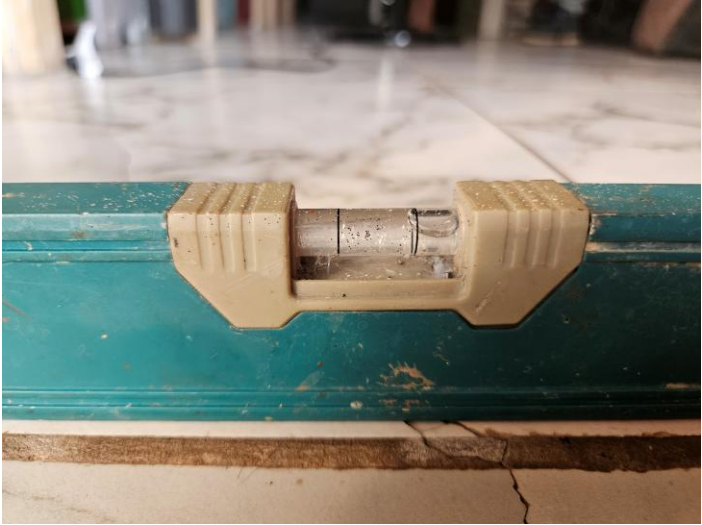
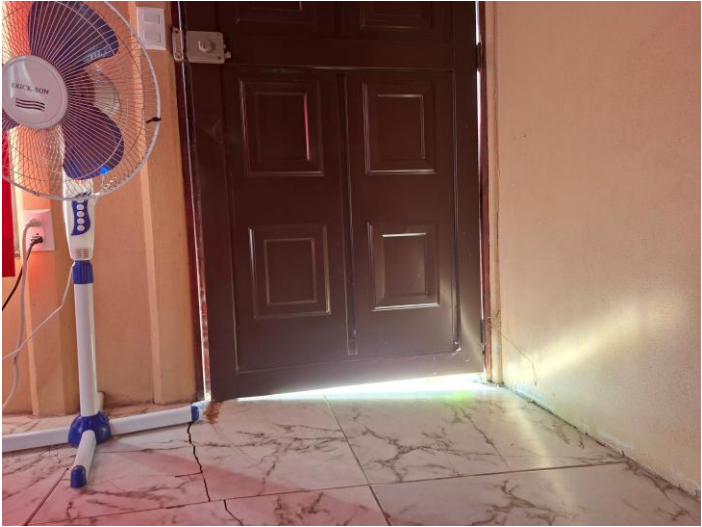
Vivienda en deslizamiento

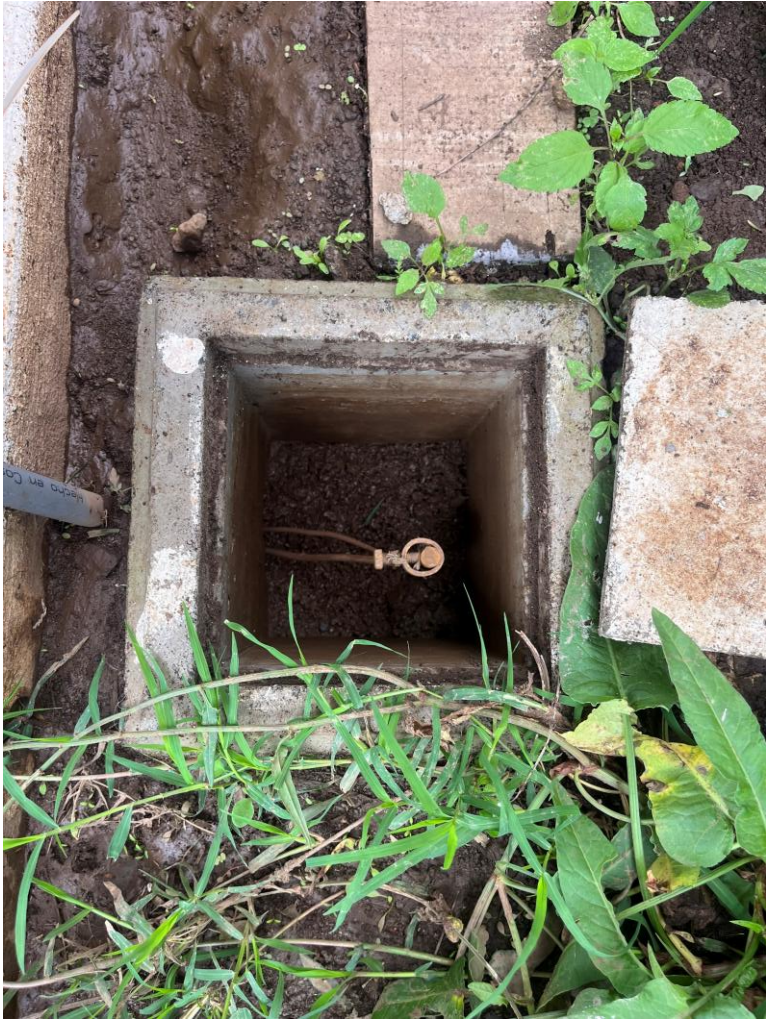
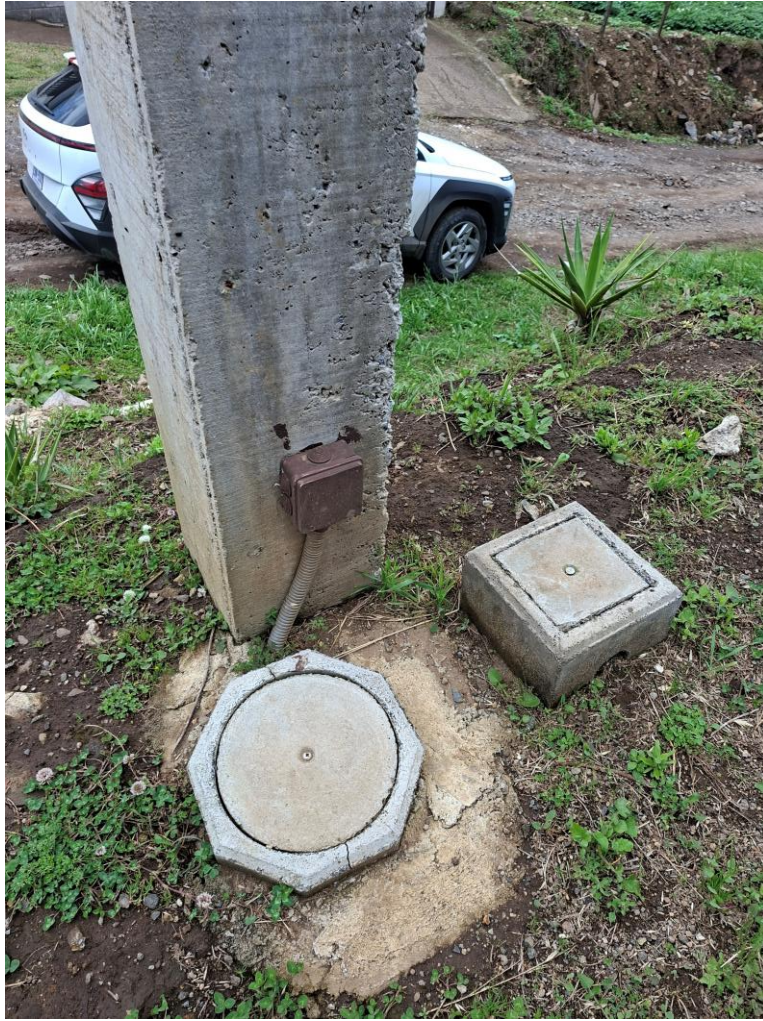
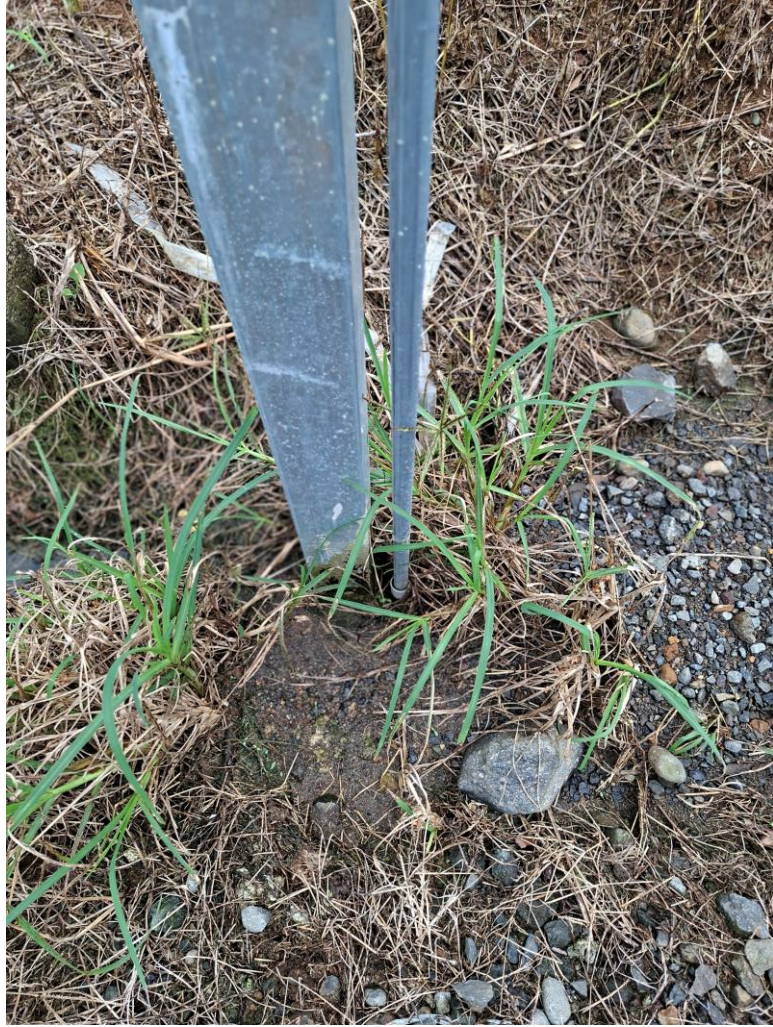
Tomacorrientes

- 14% no tienen tomacorrientes con protección para niños.
- 37% de las viviendas no tiene un registro para la varilla copperweld.
- 2% no tiene un medio de desconexión apropiado.
- 17% no usa cajas certificadas.
