XII Informe de Auditoría de Vivienda de Interés Social 2023

El informe de la XII Auditoría de Viviendas de Interés Social, a cargo del Colegio Federado de Ingenieros y de Arquitectos (CFIA), responde a su misión de convertirse en un ente generador de opinión técnica hacia el Estado costarricense, con el fin, que las decisiones políticas se basen en criterios técnicos.

El informe contiene la valoración de 270 subsidios para la construcción de Bonos Familiares de Viviendas (BFV), otorgados por el Sistema Financiero Nacional para la Vivienda (SFNV). Las viviendas fueron registradas ante el CFIA del 1 de enero al 31 de diciembre del 2021, y su construcción se realizó a lo largo de los años 2021, 2022 y 2023 (concentrado principalmente en el año 2021). La visita a las Entidades Financieras se realizó durante el primer trimestre del 2023. Las visitas a las viviendas se realizaron durante el segundo y tercer trimestre 2023, el informe y análisis de información se realizó durante el primer y segundo trimestre de 2024.

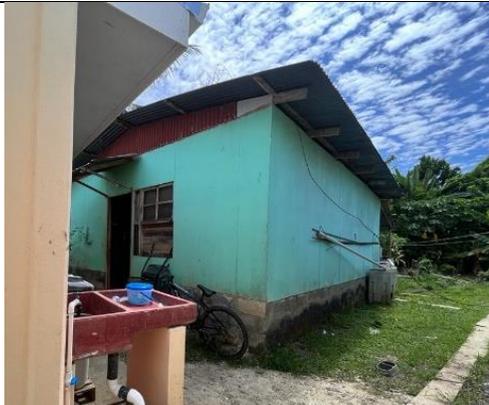
Vivienda anterior que no fue demolida y actualmente se encuentra ocupada.

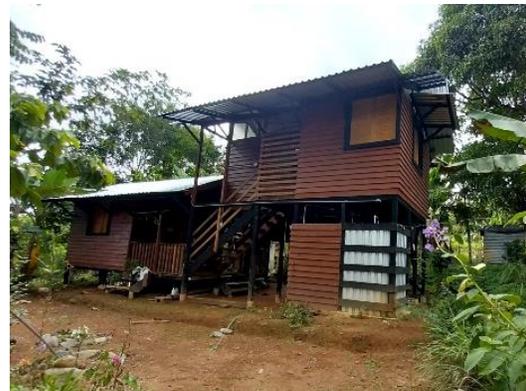
Vivienda de madera de 2 niveles en territorio indígena.

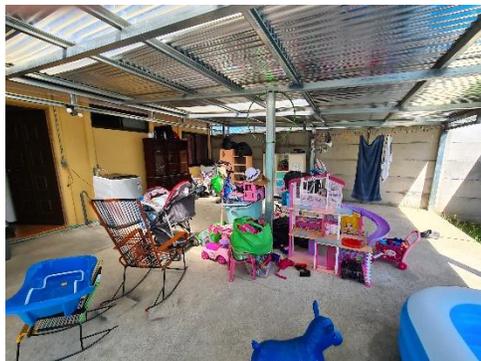
Ampliación común en parte posterior.

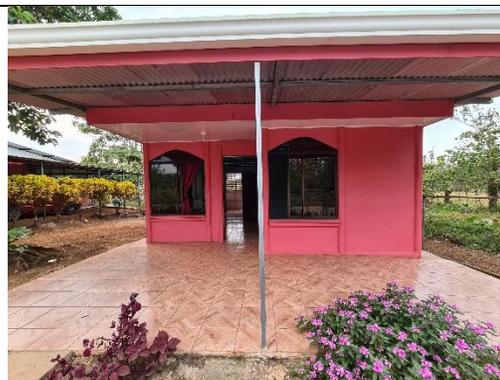
Ampliación común al frente. Se suele utilizar como cochera

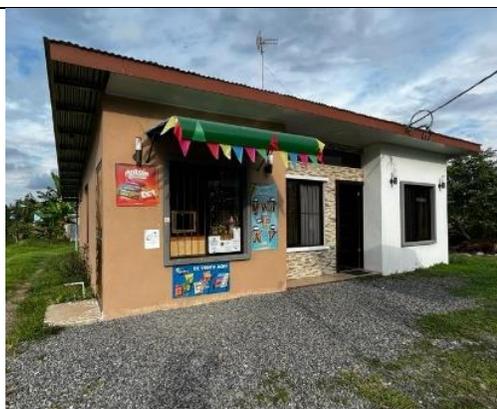
Pulpería en vivienda de bono. En muchas ocasiones se utiliza la sala o un dormitorio para la actividad.

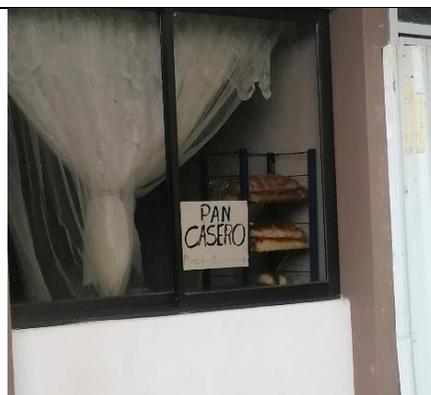
Venta de pan en vivienda. Se utiliza la ventana de la vivienda.

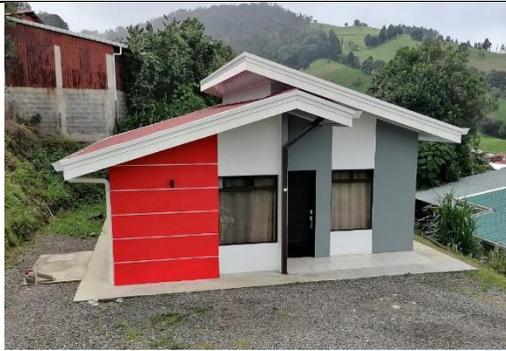
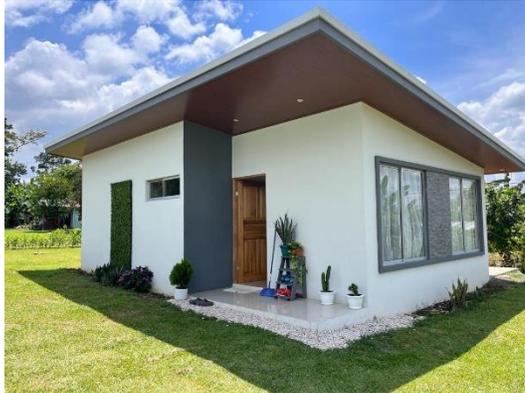
Diseños diferentes. Resulta importante destacar el uso de modelos diferentes de vivienda. En muchos casos corresponde a bonos con algún nivel de crédito

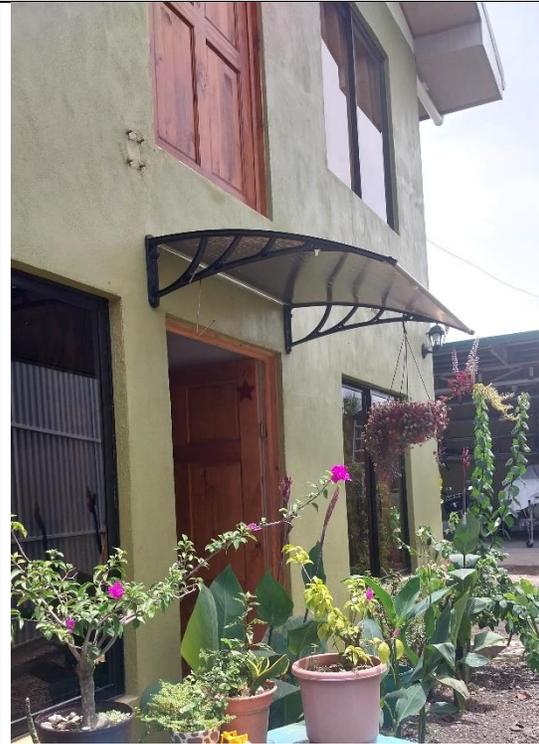
Vivienda de 2 niveles en bono patio. En este caso, el análisis solo incluyo la vivienda superior pues se tramitaron como 2 construcciones separadas (la familia hizo un cambio durante el uso, por acuerdo familiar).

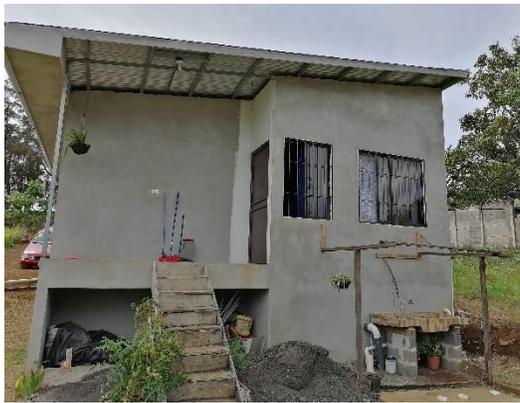
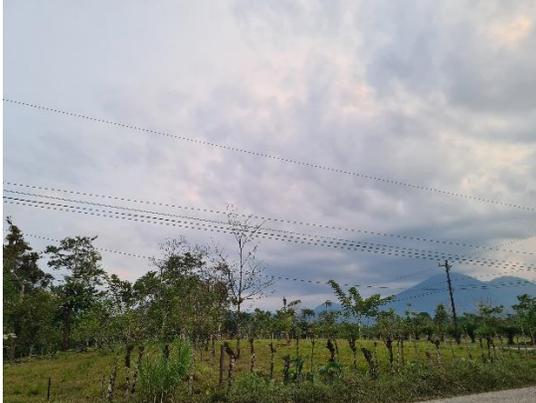
<p>Vivienda adaptada a terreno con pendiente negativa</p>	<p>Entorno rural de vivienda. No se cuenta con acera y no se cuenta con servicios cercanos a la vivienda</p>

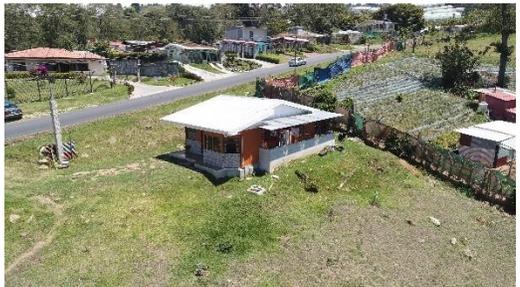
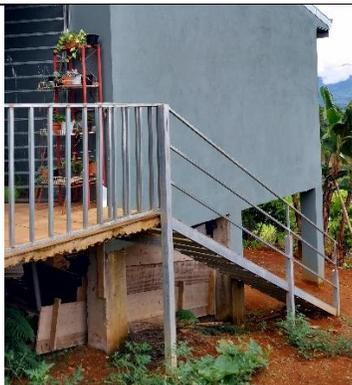
<p>Vista general de vivienda en entorno semi rural</p>	<p>Vivienda sobre pilotes para adaptarse a terreno</p>

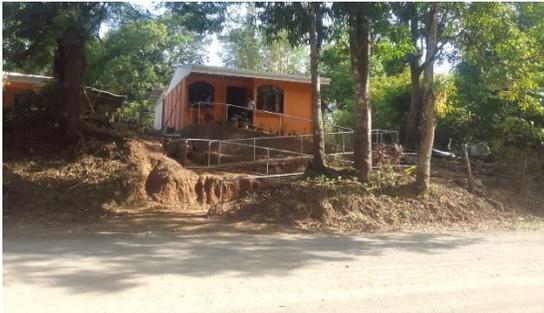
<p style="text-align: center;">Acceso con pendiente inclinada</p>

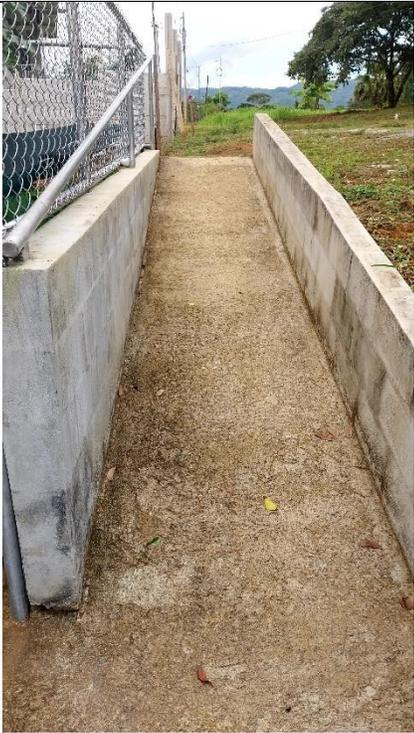
<p style="text-align: center;">Acceso ubicado en vía pública. Debido a las condiciones de terreno, la rampa para el adjunto mayor se desarrolló en la zona de acera.</p>
<p>Análisis</p>	<p>El acceso a las viviendas varía dependiendo la ubicación de la casa con respecto a la calle. Es normal que las familias propietarias de un terreno ya hayan encontrado una solución de acceso, aunque no siempre cumple con las mejores dimensiones o condiciones para que sea un acceso seguro.</p> <p>La mayoría de los presupuestos no incluyen el acceso. Se incluye principalmente, en viviendas de bono para adulto mayor o personas con discapacidad, que cuentan con un monto mayor.</p> <p>Con respecto al acceso, se pudo detectar que los pasillos no estaban terminados en 24 casos (10% de las viviendas) y se encontraron grietas en 11 casos (5%).</p>

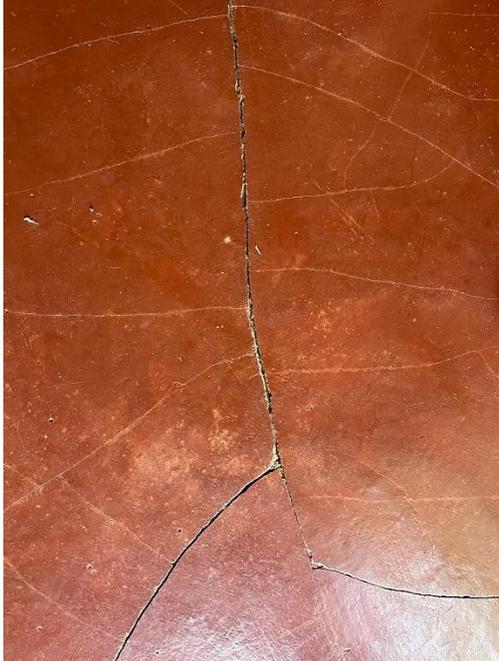
<p style="text-align: center;">Fisura en piso lujado</p>

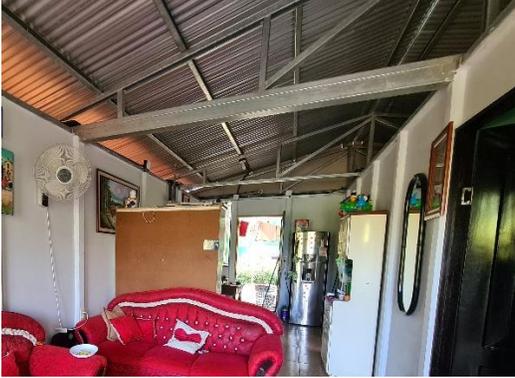
<p style="text-align: center;">Elemento lateral de apoyo en pared prefabricada</p>

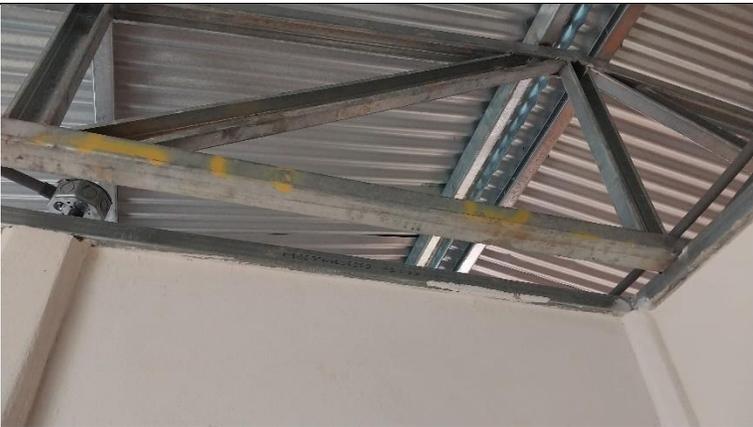
</div> <p style="text-align: center;">La cuerda inferior se encuentra separada de la estructura de techo. En esta fotografía no utiliza el mismo eje.</p>
<p style="writing-mode: vertical-rl; transform: rotate(180deg);">Análisis</p>	<p>Un 63% de las viviendas utiliza vigas coronas de perfil laminado. Solo se encontraron 3 viviendas que utilicen madera en estructura de techo. El valor porcentual puede diferir de los valores encontrados en material de techo o de material de paredes, pues no se pudo observar el material de la viga en todas las viviendas, principalmente, por la existencia de cielo raso sin registro para inspección.</p> <p>Se encontraron problemas en 7 viviendas (3%) a nivel de amarre perimetral y el principal problema encontrado fue que las perforaciones no se ajustan al pin. No se encontraron problemas de armadura expuesta, concreto de mala calidad o ausencia de viga. Este tema ha presentado una mejoría.</p>

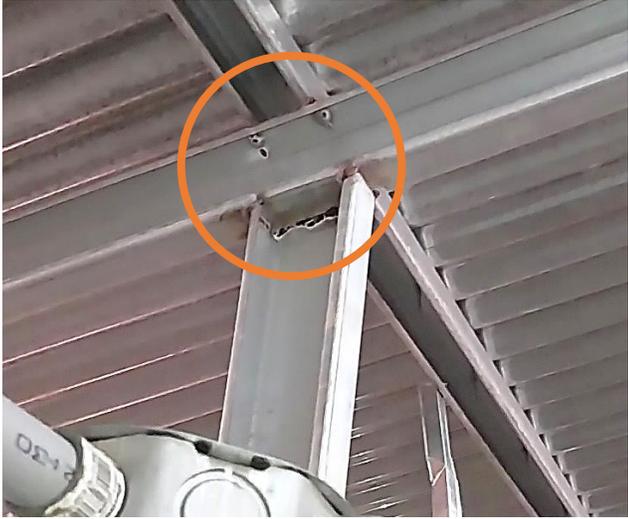
<p>Unión de soldadura que no tiene protección con pintura.</p>

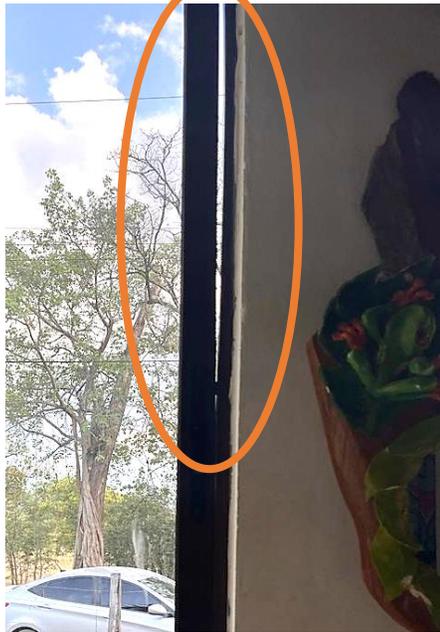
Vidrio quebrado en ventana.

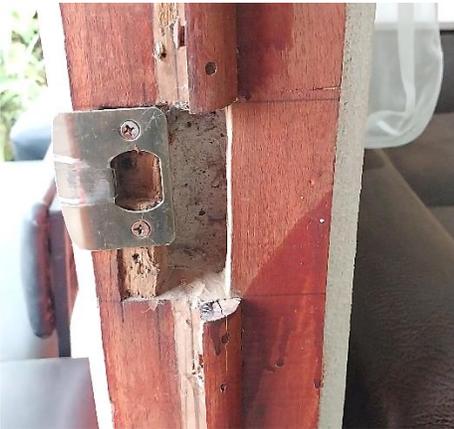
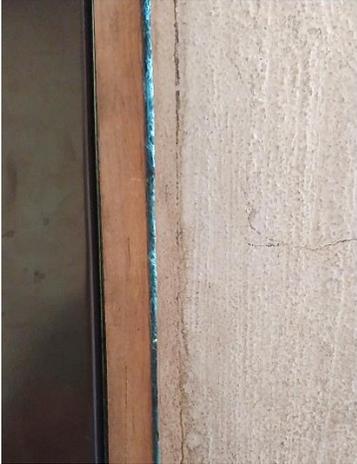
<p>Cerradura colocada de forma incorrecta sobre marco de puerta. Se sospecha que pudo haber un cambio durante la colocación y no se cambió la pieza a una nueva.</p>	<p>Separación entre marco de puerta y columna en vivienda de columnas prefabricadas</p>

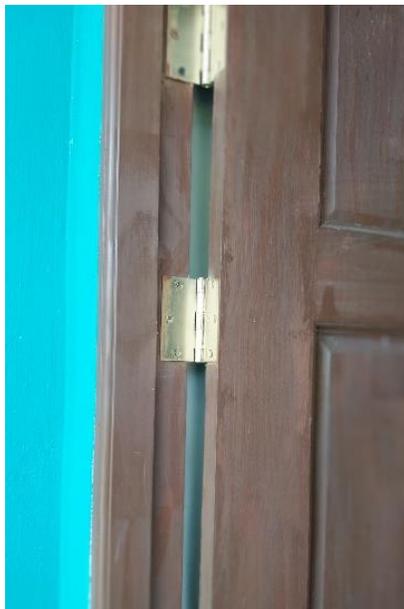
Puerta principal montada con 3 bisagras. Es una buena práctica para reducir problemas

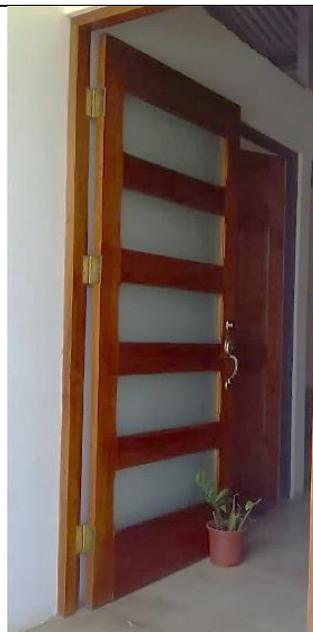
Puerta principal con un mejor acabado

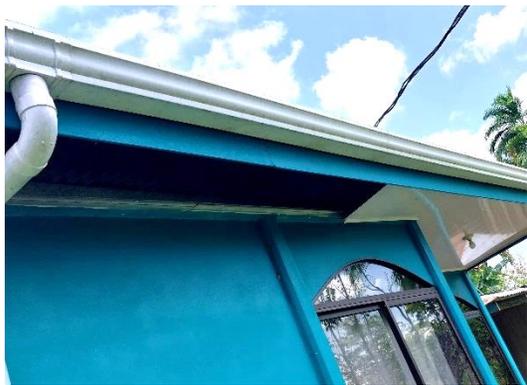
<p>Desprendimiento de un emplantillado en alero</p> </div> </div>

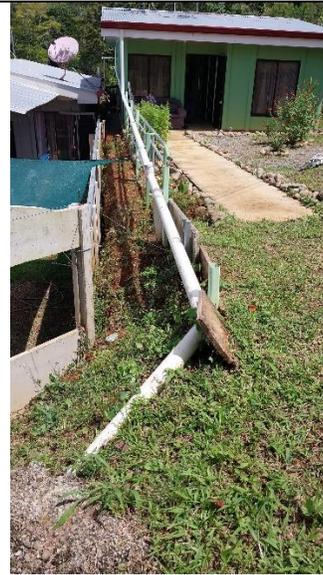
Vivienda que tiene largo sistema de tubería. Si bien es muy positivo el no acumular agua en el terreno (dado el desnivel) el sistema es muy vulnerable a un golpe. Es buena práctica montar la tubería sobre una estructura fija que permita reducir el riesgo de impactos.

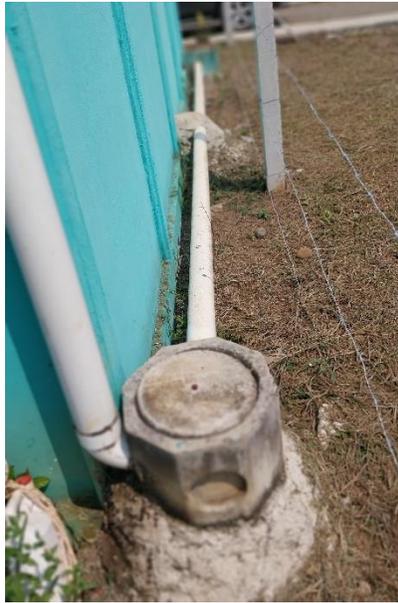
Sistema de evacuación pluvial y conexiones reforzadas con concreto. Es recomendable que también la tubería pudiera quedar cubierta con tierra, para evitar que se dañe con impactos

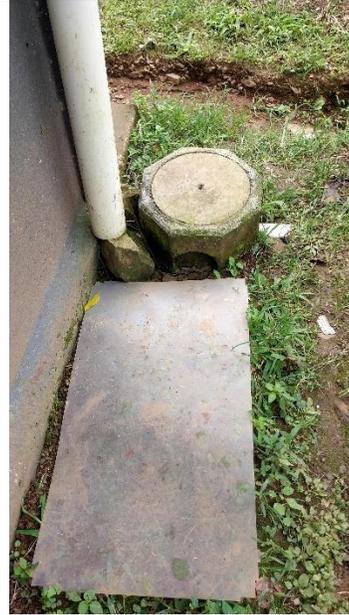
Bajante que no está conectado al registro y las aguas corren por el terreno. Para evitar erosión el agua cae sobre pieza de cerámica.

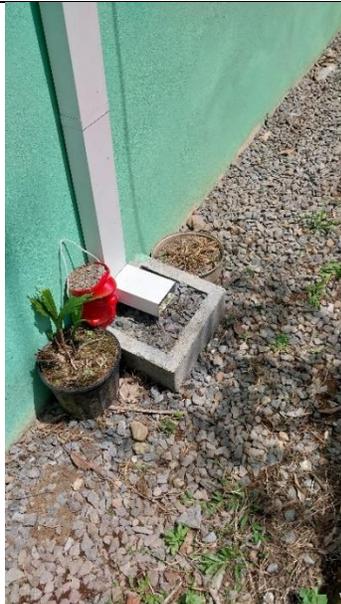
Caja de registro que se rellenó con piedra, y el agua corre hacia el terreno, por lo tanto, no cumple ninguna función

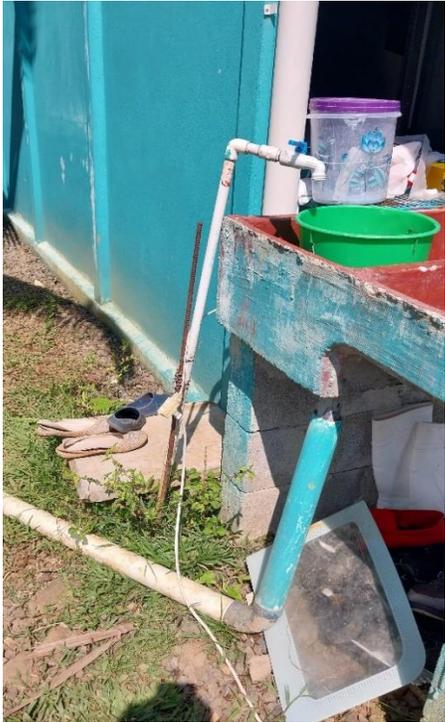
<p>Tubería expuesta y cambio en la salida de aguas, por un cambio posterior realizado por la familia.</p>
<p>Análisis</p>	<p>Solo se encontraron 2 pilas que no fueran de concreto. El uso de pilas rojas de concreto es predominante en el 99% de los casos.</p> <p>Se encontraron 71 pilas (30%) que no contaban con un sifón en la salida de aguas. Con respecto a la auditoría anterior, es una mejora de 10 casos menos que presentan este problema. En 40 viviendas no se observó un cenicero independiente para separar las aguas jabonosas de la pila. Se encontraron 35 viviendas donde el cuarto de pilas se encuentra expuesto a la intemperie. En 30 casos las familias cambiaron la ubicación original de la pila. Es común que al realizar ese cambio no se mantengan las condiciones de sifones o cajas de registro con las que se entrega la vivienda.</p> <p>Ha sido recurrente, encontrar que las personas realizan cambios en el agua de las pilas, pues tienen una costumbre que ese tipo de aguas se puede descargar al terreno, particularmente, cuando se hace descarga del agua de la lavadora dentro de la pila. Muchas familias se refieren a que el tanque séptico se llena muy rápido si las aguas se tiran al tanque. En este elemento, el BAHNVI debería fomentar la capacitación de las personas que reciben una vivienda, para evitar que este tipo de daños se presente una vez finalizada la vivienda, pues en la mayoría de los casos, las familias se refieren a haber realizado el cambio apenas obtuvieron custodia de la vivienda.</p>

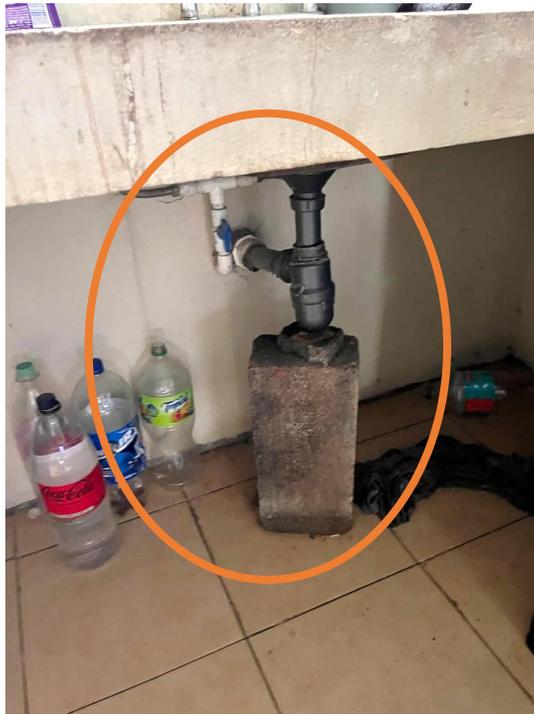
Sifón que se desprendió y es sostenido mediante un apoyo

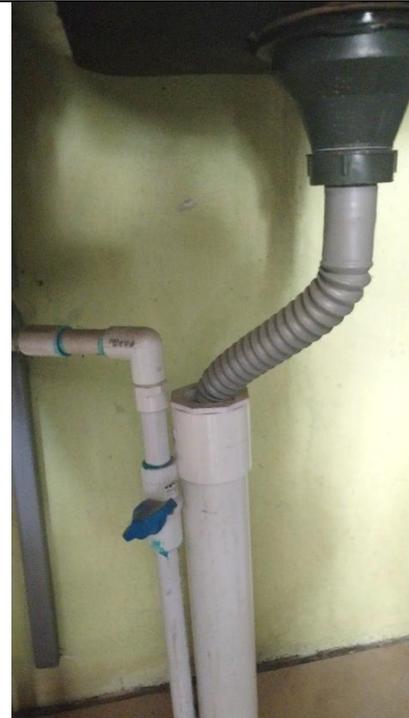
Sifón de manguera que no calza en la salida y no realiza la función de sello de forma adecuada.

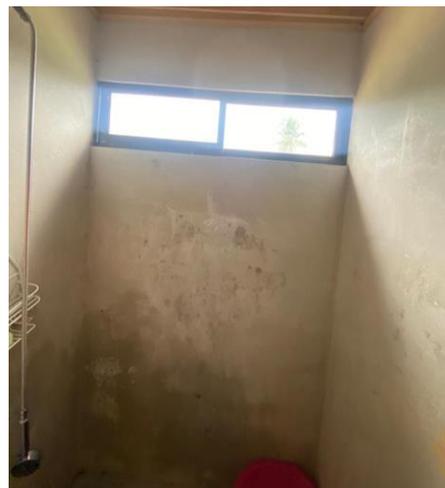
Pared de ducha no impermeabilizada

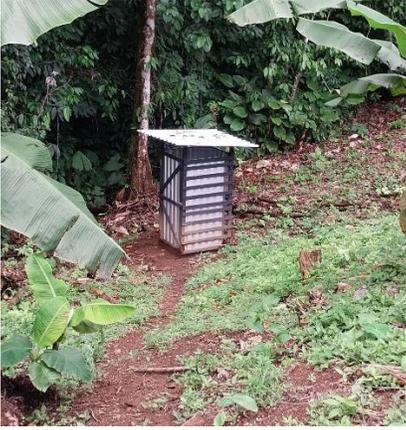
<p data-bbox="859 688 1357 762">Letrina en territorio indígena. Se ubica separada de la vivienda</p>
<p data-bbox="240 1115 272 1266">Fotografías</p>

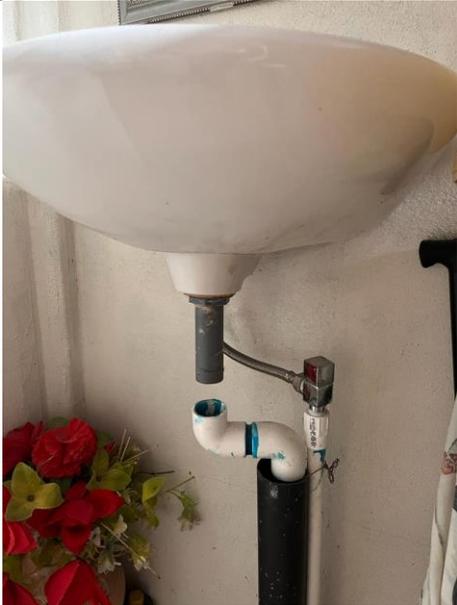
<p data-bbox="329 1451 805 1556">Sifón de lavatorio faltante. Se colocó una pieza que no funciona correctamente</p>

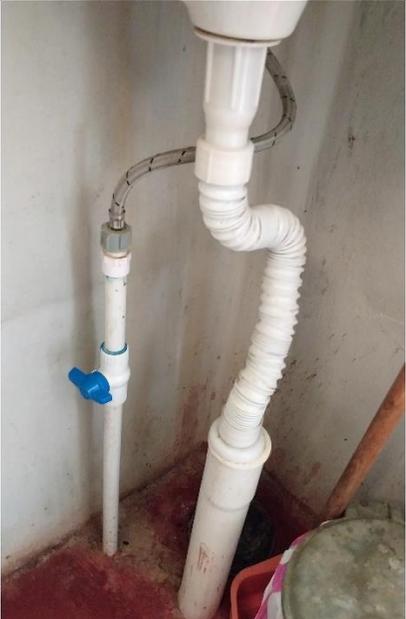
<p data-bbox="846 1451 1373 1556">Sifón de lavatorio que no cumple como sello de agua para impedir la entrada de malos olores.</p>

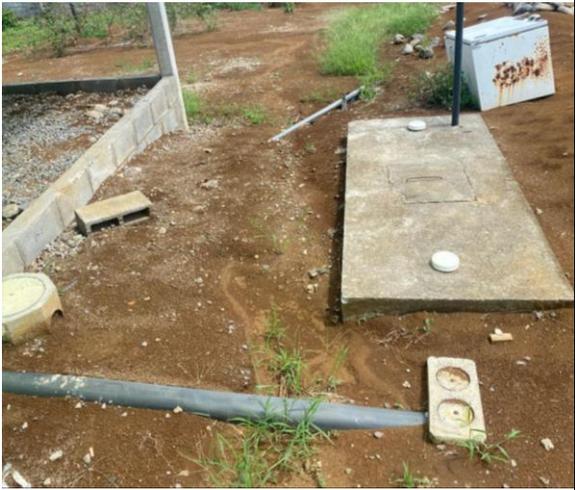
<p>Tubería expuesta previo a registro antes del tanque séptico. La ventilación no tiene apoyo.</p>
-------------	---	---

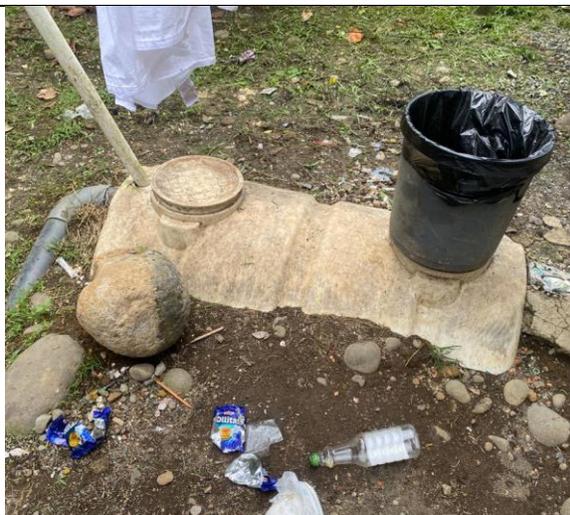
Tanque séptico de plástico parcialmente enterrado. No cuenta con registro previo. La tubería de ventilación no cuenta con apoyo.

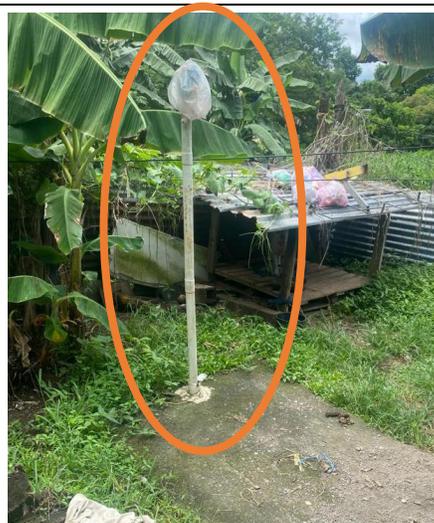
Ventilación sin apoyo y con una bolsa para evitar malos olores

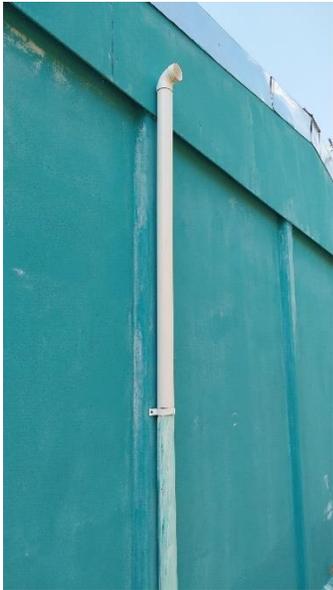
<p>Ventilación sobre tanque y sin protección</p>

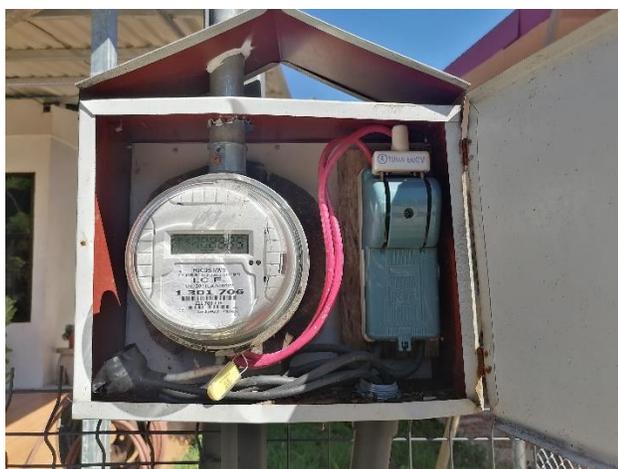
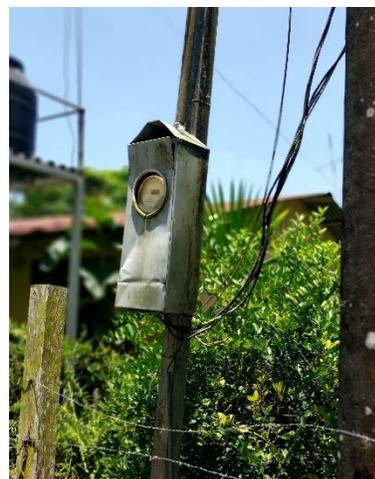
Se encontraron varias viviendas donde se mantuvo la conexión eléctrica de la vivienda anterior y no se realizó el cambio a la instalación nueva. Esto ocasiona que existan viviendas con buenas condiciones a nivel interno, pero un riesgo externo al seguir con una conexión de baja calidad.

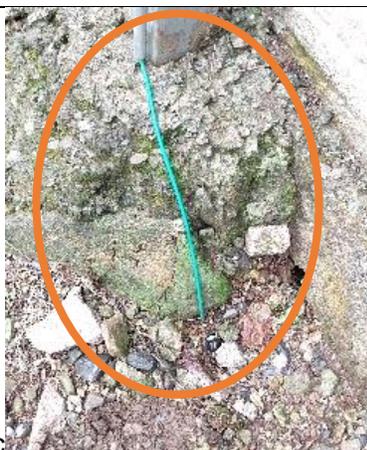
Cable de tierra descubierto y sin protección

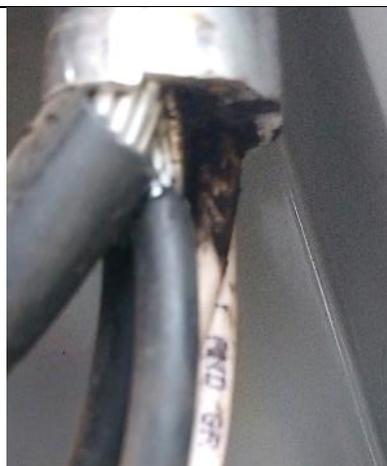
Vista de cable quemado en conexión dentro de acometida

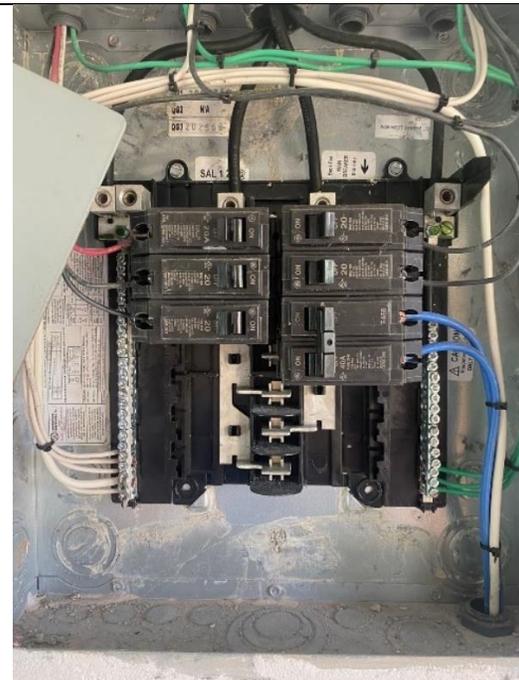
No se utilizaron breakers AFCI ni duales.

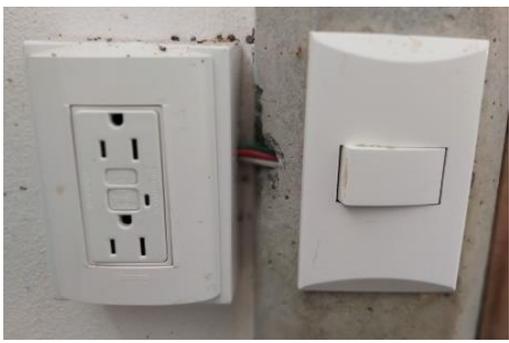
<p>Tomacorriente colocado de forma improvisada en columna prefabricada.</p>	<p>Tomacorriente externo de material apropiado</p>

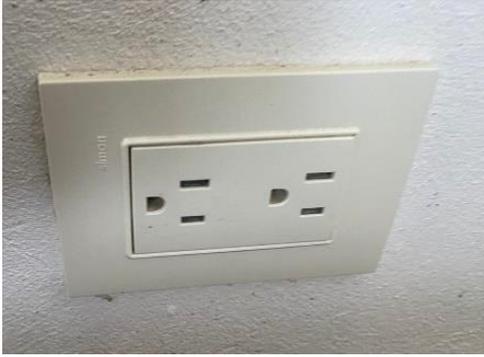
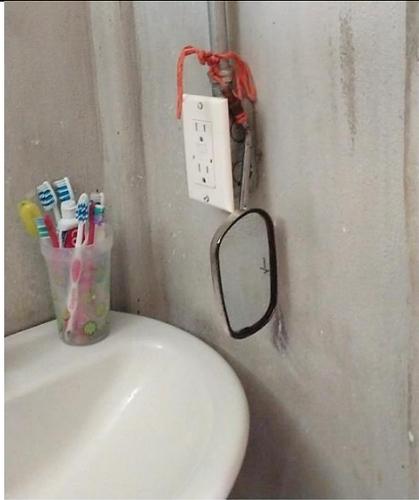
<p>Tomacorriente que no tiene protección TR</p>	<p>Tomacorriente GFCI en posición incorrecta sobre lavatorio</p>

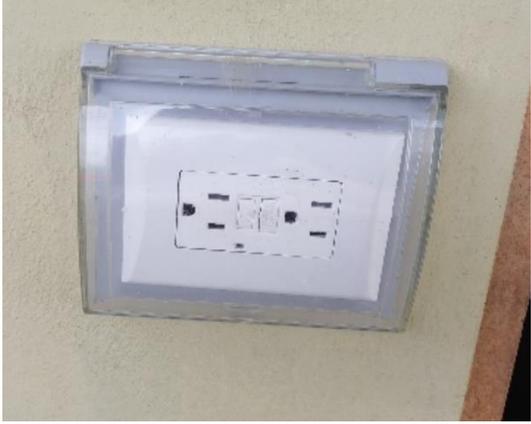
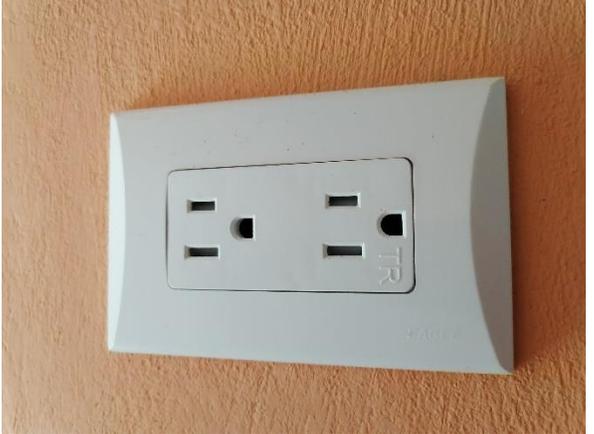
<p>Tomacorriente externo con tapa de protección</p>	<p>Tomacorriente con protección TR</p>
Análisis

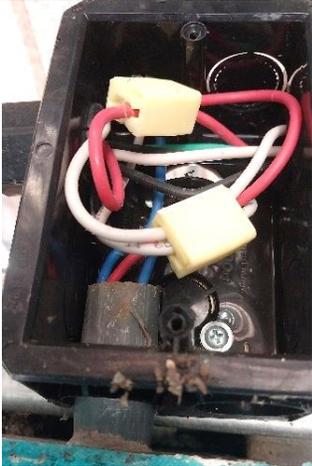
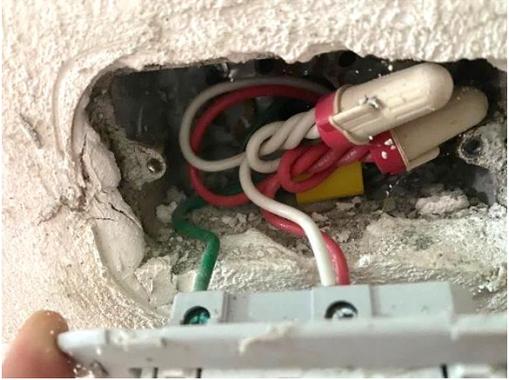
<p>Uso correcto de capuchones de conexión (wire nuts) en diferentes conexiones del sistema</p>

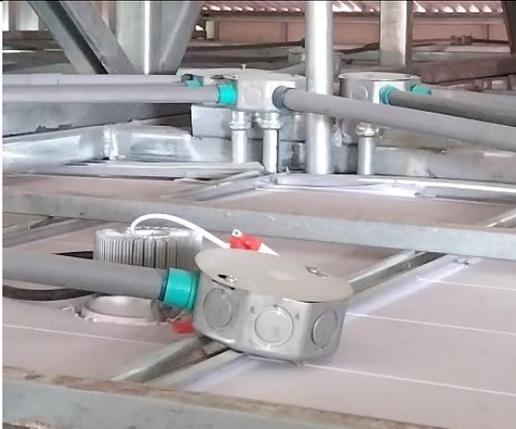
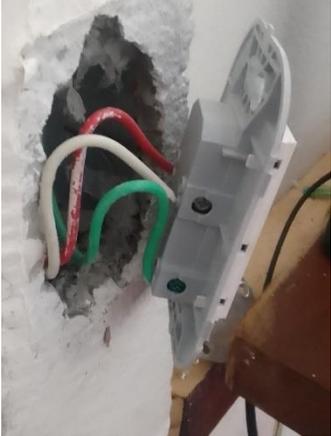
<p>Conexión eléctrica en techo con cajas y tapas.</p>	<p>Uso de colores apropiado en tomacorriente.</p>

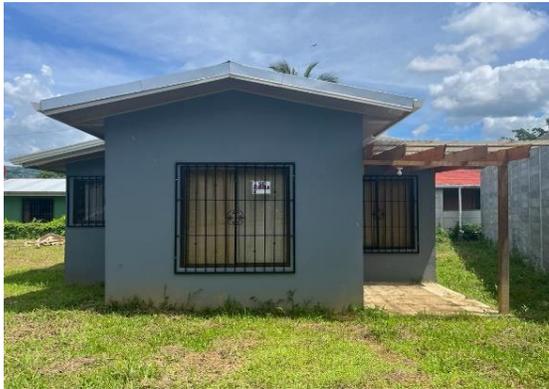
Por otro lado, se presentó el caso de una vivienda desocupada con un rótulo que anuncia su alquiler, esto en la zona de Siquirres.

Vivienda en alquiler

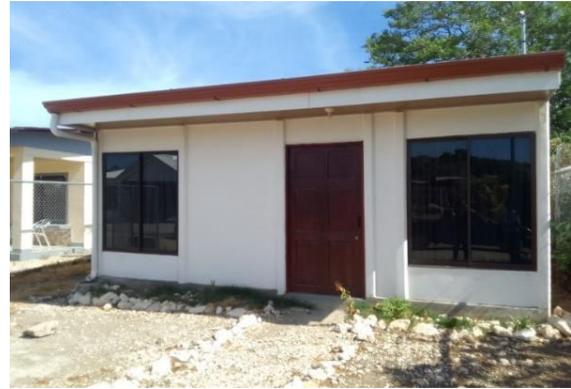
Vivienda desocupada

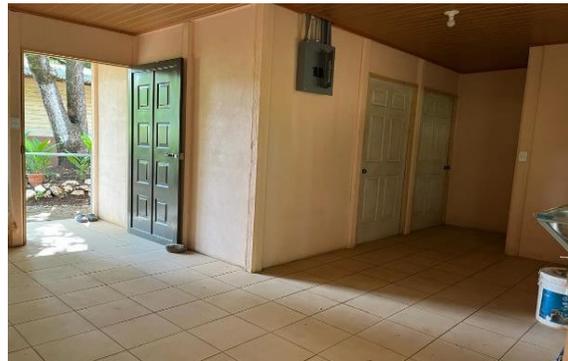
Vivienda inhabitada, se usa la casa antigua
